**FAMSI © 1999: Alfonso Morales**

**Relieve en Estuco de la Estructura XIX, Palenque**

por: Marcia Valle Rangel y Juan Alfonso Cruz Becerril

**Sitio:** Palenque, Grupo de las Cruces

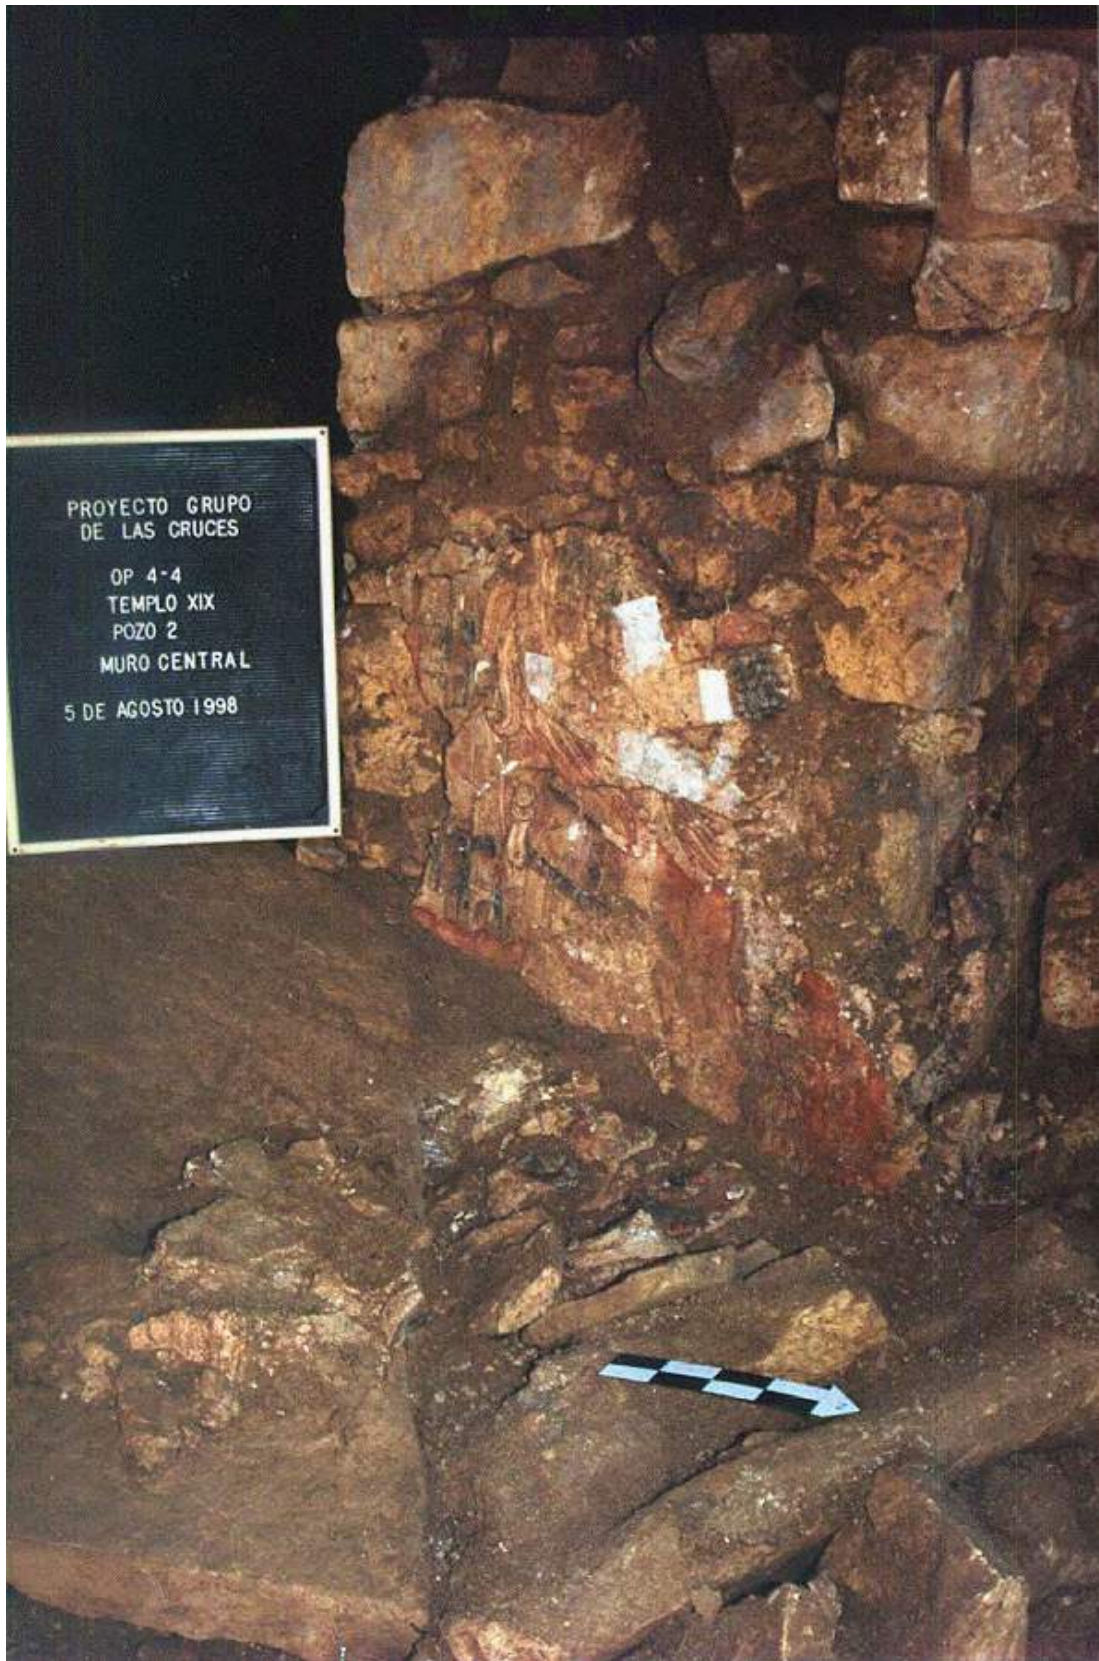
Conforme se avanzaron los trabajos de excavación aparecieron, restos de un relieve en estuco modelado adosado a la jamba de la pilastra central (ver [foto 6](#)). Una vez que se liberó por entero la pilastra se tuvo una apreciación completa de la magnitud del relieve, así como de su estado de conservación (ver [foto 7](#)). Al finalizar la liberación de la pilastra se dedujo que el porcentaje aproximado de relieve en estuco in situ era del 40% y el resto se encontraba fragmentado en el escombros (ver [foto 8](#)).

Foto 6. Relieve en estuco adosado a la pilastra

Después de haber realizado el registro de la obra se decidió desprender el panel de estuco y trasladarlo al laboratorio para realizar en él los trabajos de conservación y restauración. También el equipo de conservación del proyecto se fijó la meta de recuperar la mayor parte de la imagen posible tratando de unir los fragmentos que se encontraban en el escombros con la parte adosada al muro.

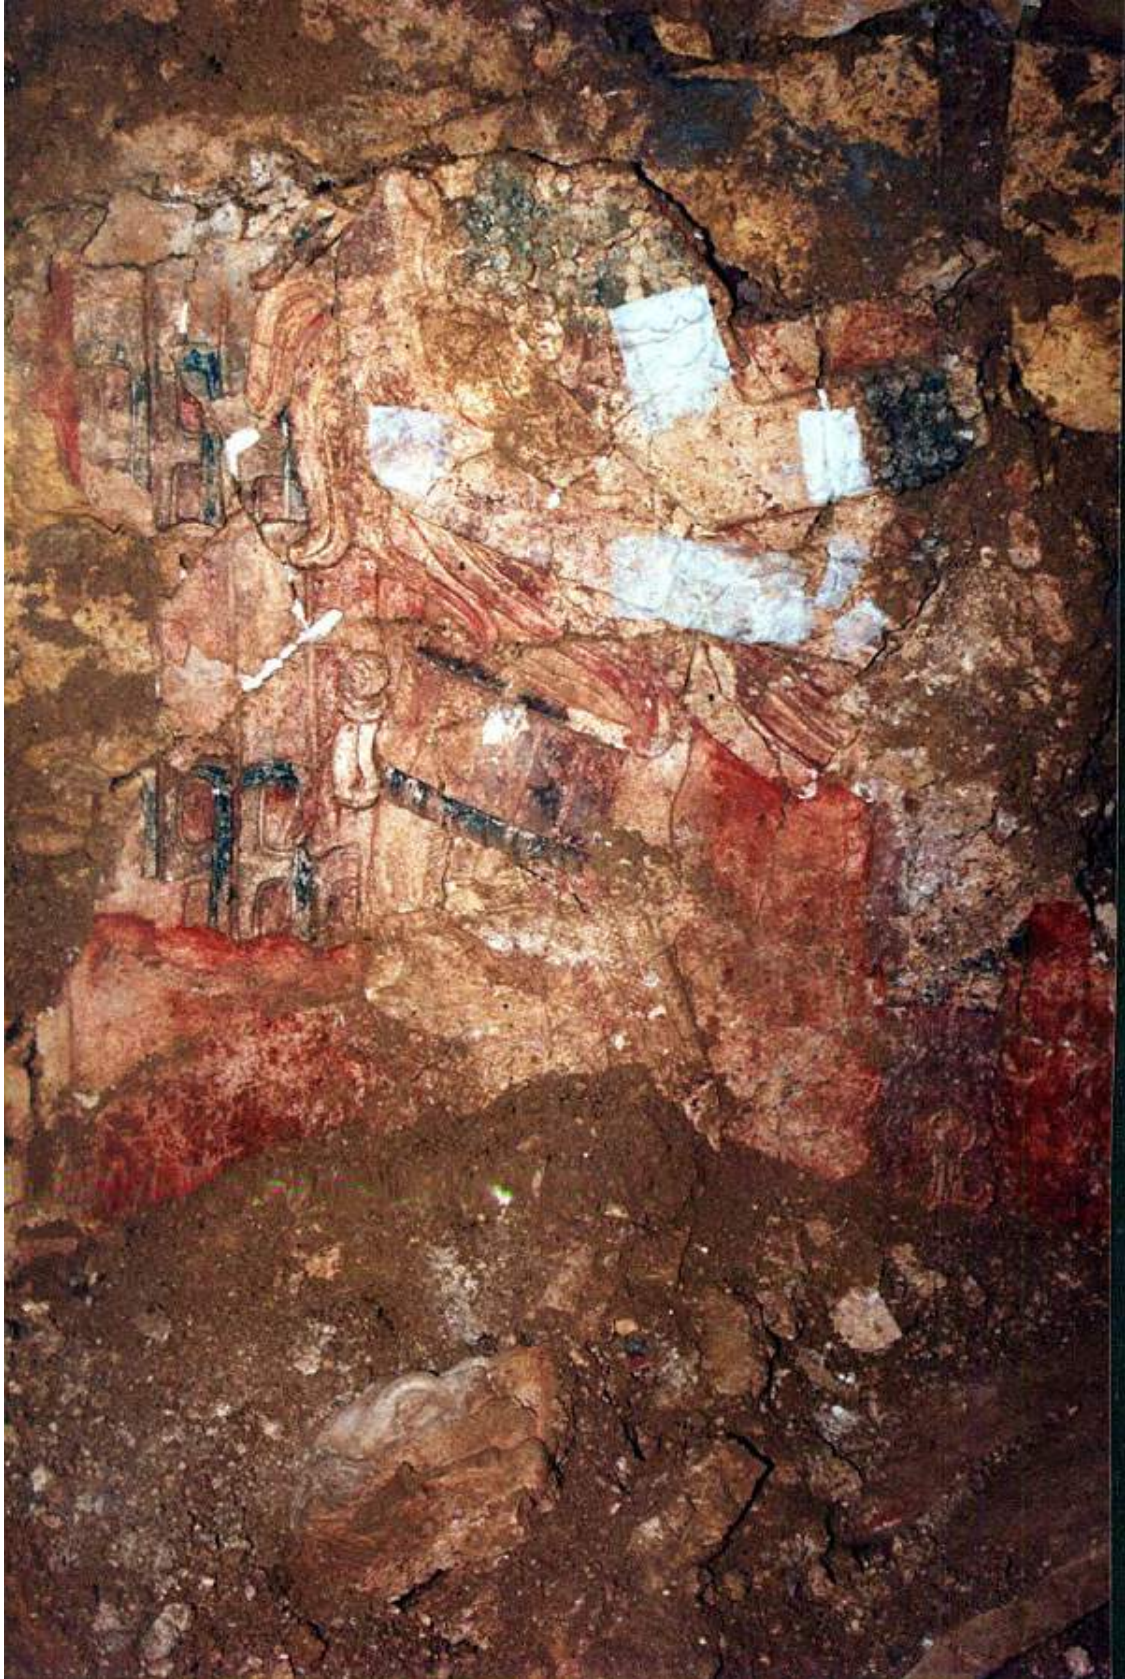
El relieve adosado a la pilastra contaba con rellenos interiores de tierra y arcilla ajenos al soporte original que se fueron depositando por arrastre y filtración ocasionada por las lluvias; provocando deformaciones y abombamientos en el estuco, así como, grietas y fisuras, encontrándose en ciertos bordes exfoliación y pulverulencia (ver [foto 9](#)).

Foto 9. Estado de conservación del relieve

Debido a que el edificio XIX se encuentra todavía en proceso de investigación y consolidación de la estructura, así como, la carencia de una cubierta propia del templo que ocasiona que el relieve en estuco se encuentre expuesto a las condiciones medioambientales y cambios climáticos que pueden llegar a ser extremos, y también para evitar que peligre la integridad física del estuco por el vandalismo y el saqueo ya que este templo no cuenta con las medidas de seguridad adecuadas, además, de la falta de mantenimiento y el paso del tiempo; el equipo de restauración propone realizar un desprendimiento del relieve que aun permanece sobre el muro y trasladarlo al taller de conservación en donde se realizarán todos los tratamientos de conservación y restauración que la pieza requiera y posteriormente colocarlo en el museo de sitio para su exhibición.

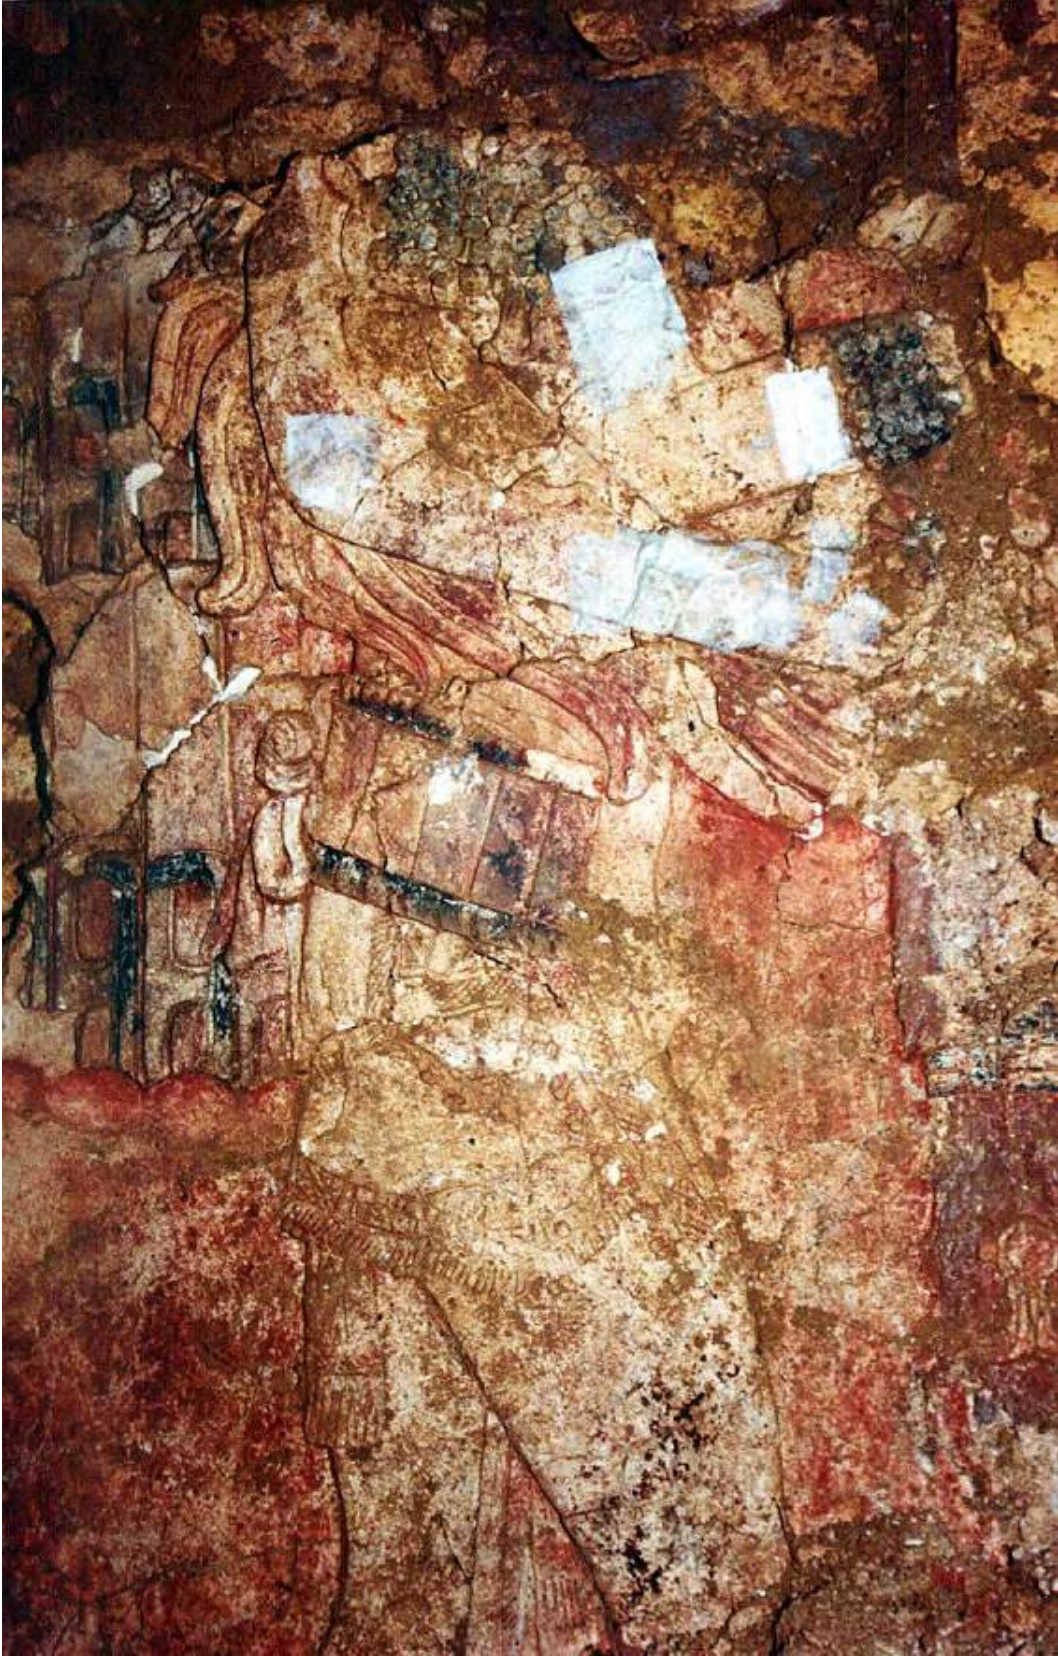
Foto 10. Velados locales con papel japonés

- Fijado de capa pictórica: El pigmento se fijo utilizando Paraloid B72H al 5% aplicado por aspersion.
- Velados parciales: En los fragmentos que se encontraban sueltos se realizaron velados locales con papel japonés y se utilizo Paraloid B72H al 5% en acetona como adhesivo (ver [foto 10](#)).

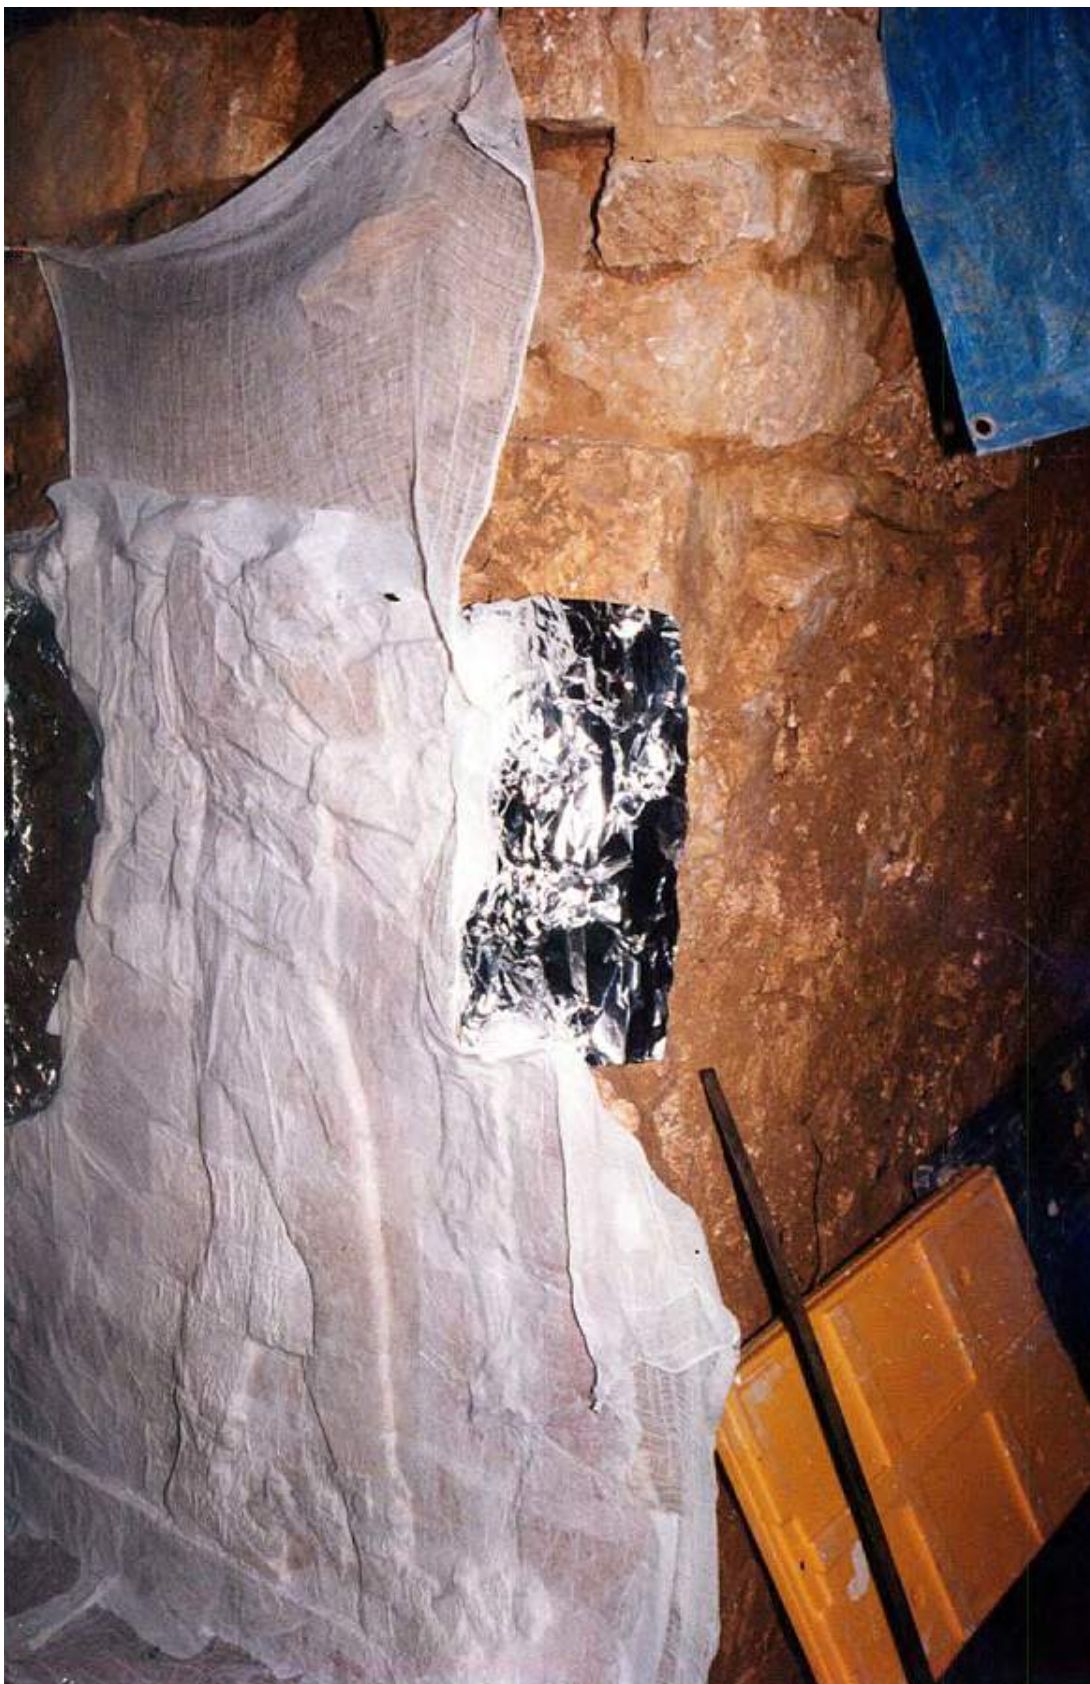
Foto 11. Velado general de protección

- Velado de protección: Este procedimiento se realizo utilizando como primera capa aislante un velado con manta de cielo adherido con Paraloid B72H al 3% en acetona y posteriormente se coloco otra capa de papel de china utilizando Paraloid B72H al 5% para unirlo (ver [foto 11](#)).

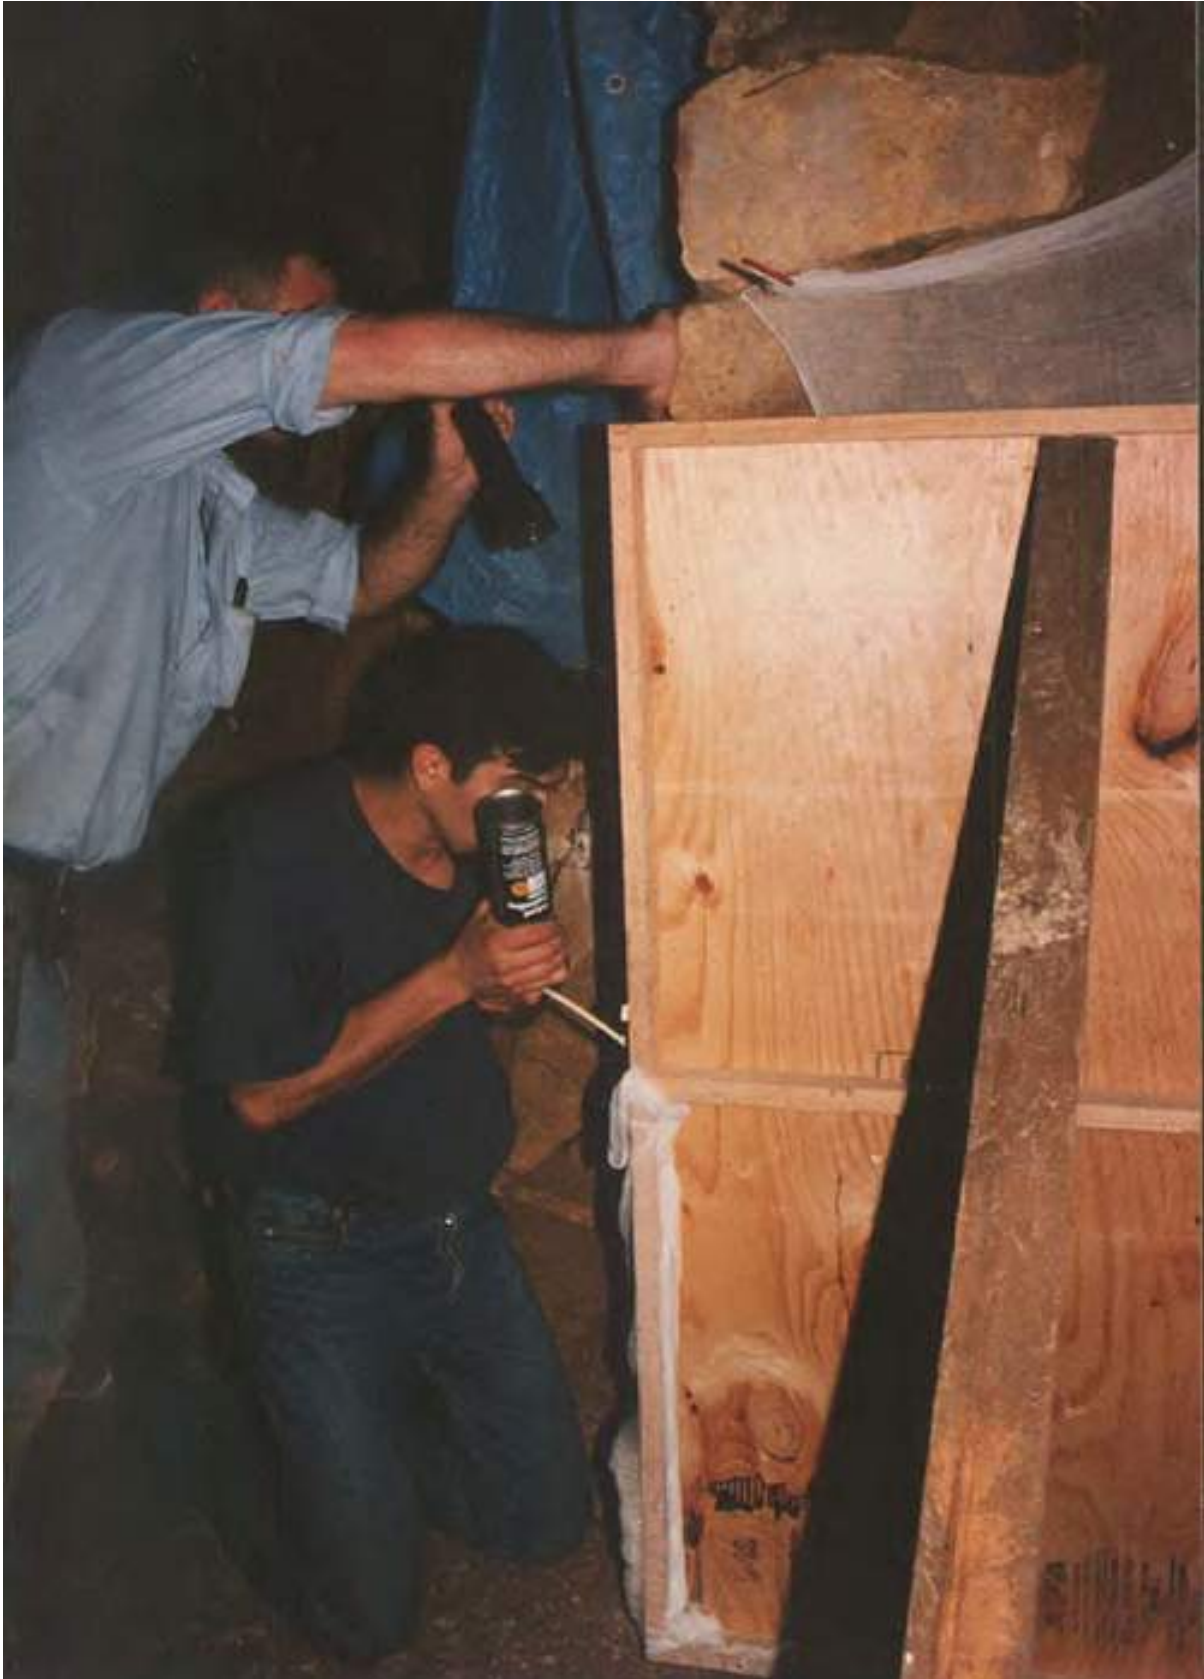
Foto 13. Inyección de espuma de poliuretano

- Soporte provisional: El soporte provisional consistió de una capa de espuma de poliuretano rígida la cual se inyectó entre el estuco y un soporte de madera con él fin de que este tomara la forma del relieve y evitar movimientos del mismo al momento de trasladarlo al taller de restauración (ver [foto 13](#)).

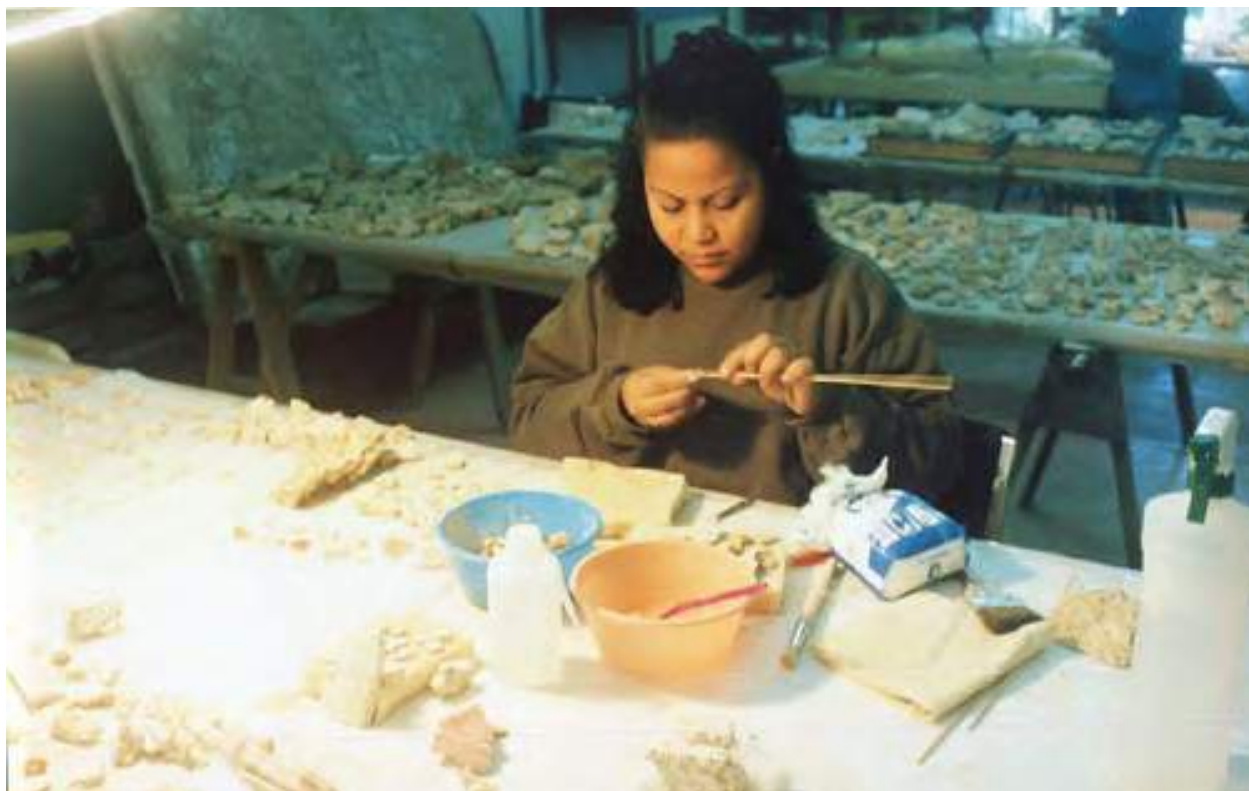
**Foto 21. Limpieza química de fragmentos procedentes de escombros**

- A continuación se realizó la limpieza química de los fragmentos procedentes de escombros, utilizando una solución de agua y alcohol 1:1 por medio de hisopos rodados eliminando arcillas, sales solubles (ver [foto 21](#)).

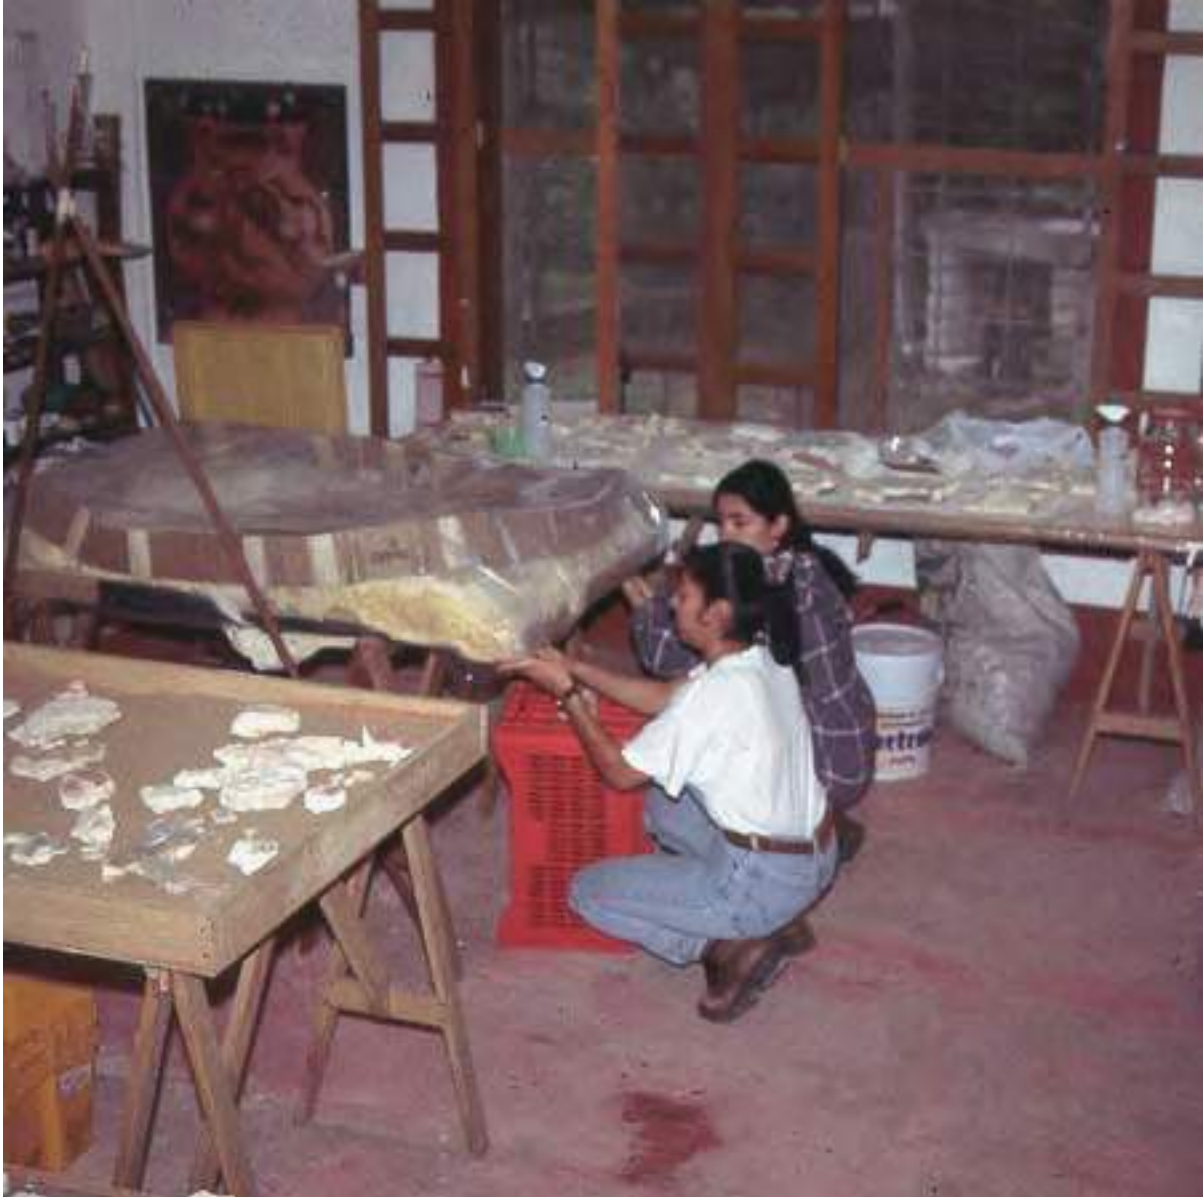
Foto 22. Consolidación de fragmentos

- Fragmentos procedentes de escombros: Este proceso se realizó únicamente en los fragmentos más degradados con Paraloid B72H al 3% disuelto en thinner y su aplicación fue mediante goteo.
- Fragmento desprendido: El proceso de consolidación del soporte de estuco se realizó con Paraloid B72H al 3% en thinner mediante goteo con venoclisis, aplicando alcohol por aspersion con el fin de romper la tensión superficial, dentro de una cámara de secado lento (ver [foto 22](#)).

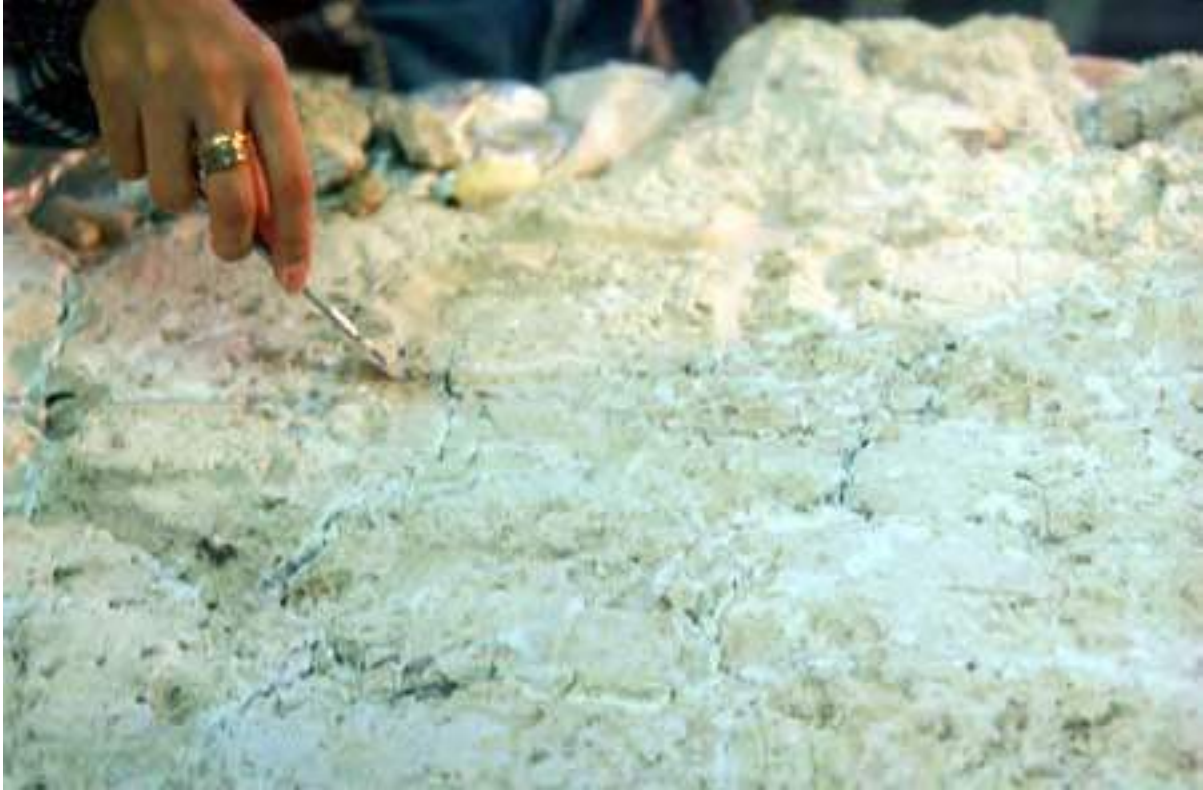
**Foto 23. Consolidación de grietas y fisuras por el reverso del desprendimiento**

- Se inyectó una solución de caseinato de calcio, por el reverso del fragmento desprendido de la jamba de la pilastra (ver [foto 23](#)).

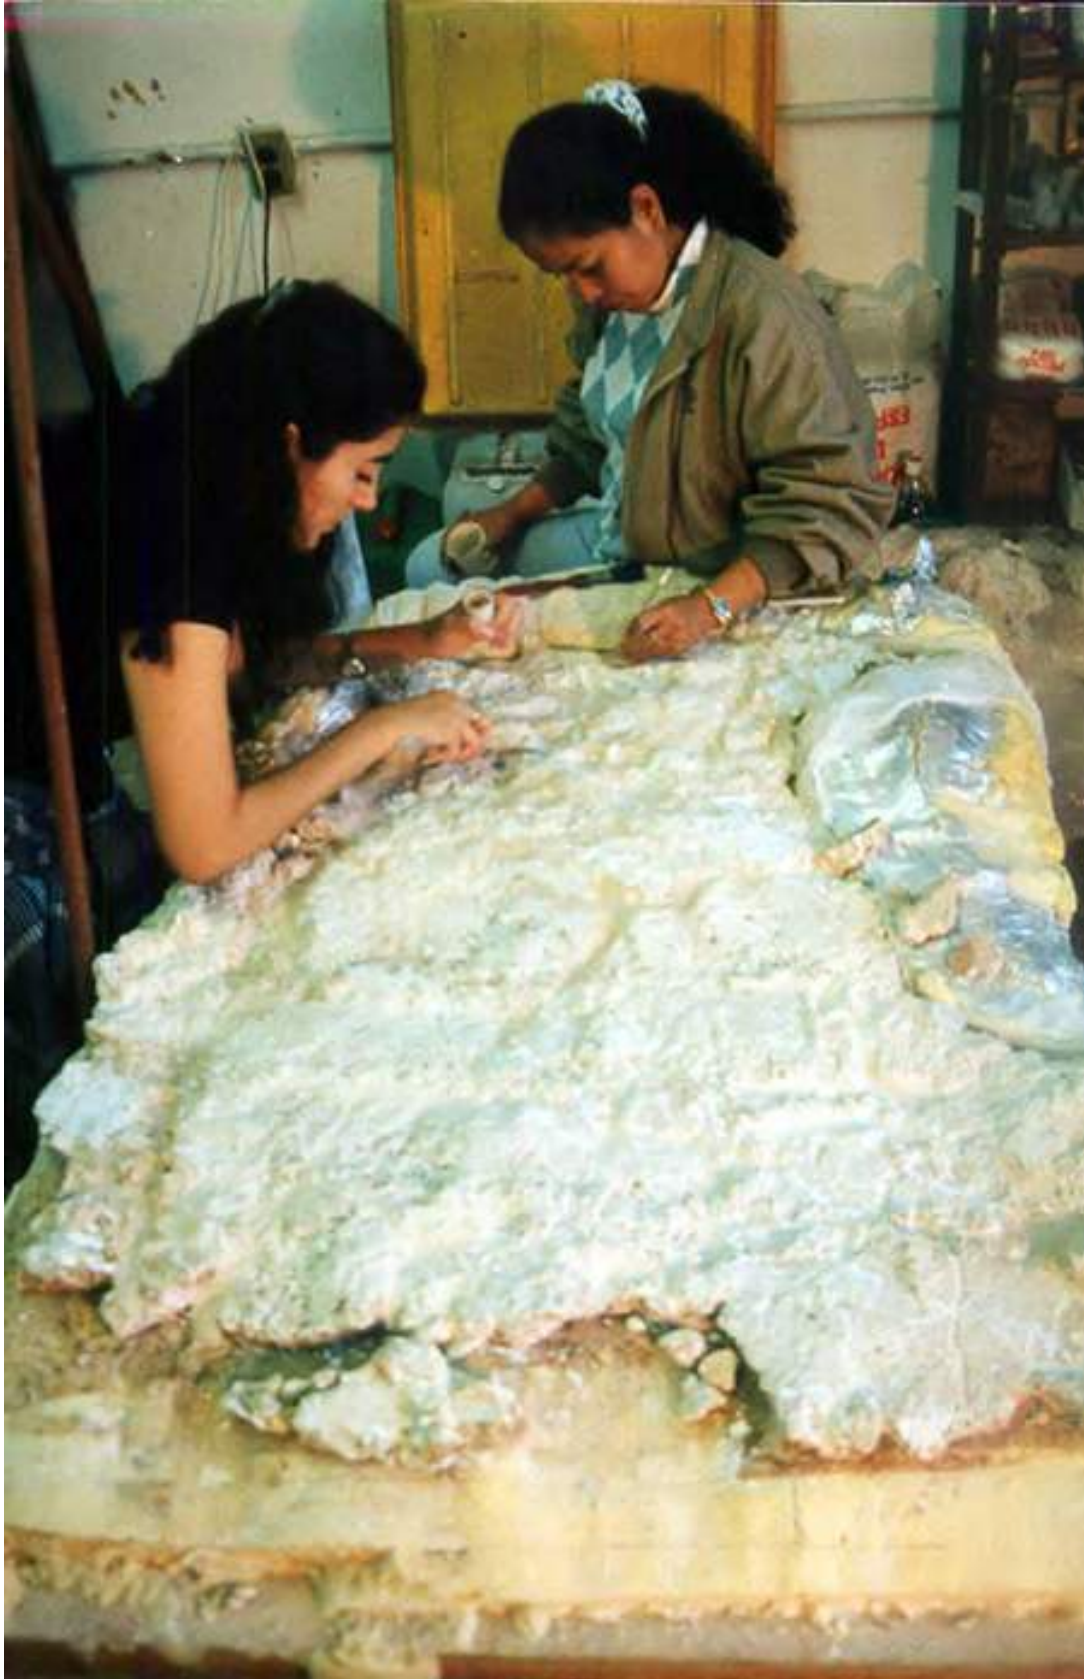
Foto 24. Resane por el reverso del fragmento desprendido

- Por medio de bistorí se dio un nivel al reverso del desprendimiento, bajando las protuberancias más pronunciadas para obtener una superficie lo más uniforme posible, posteriormente se resanaron grietas, fracturas y fisuras con una pasta de resane a base de cal y polvo de piedra caliza fino en una proporción de 1:2 (ver [foto 24](#) y [foto 25](#)).

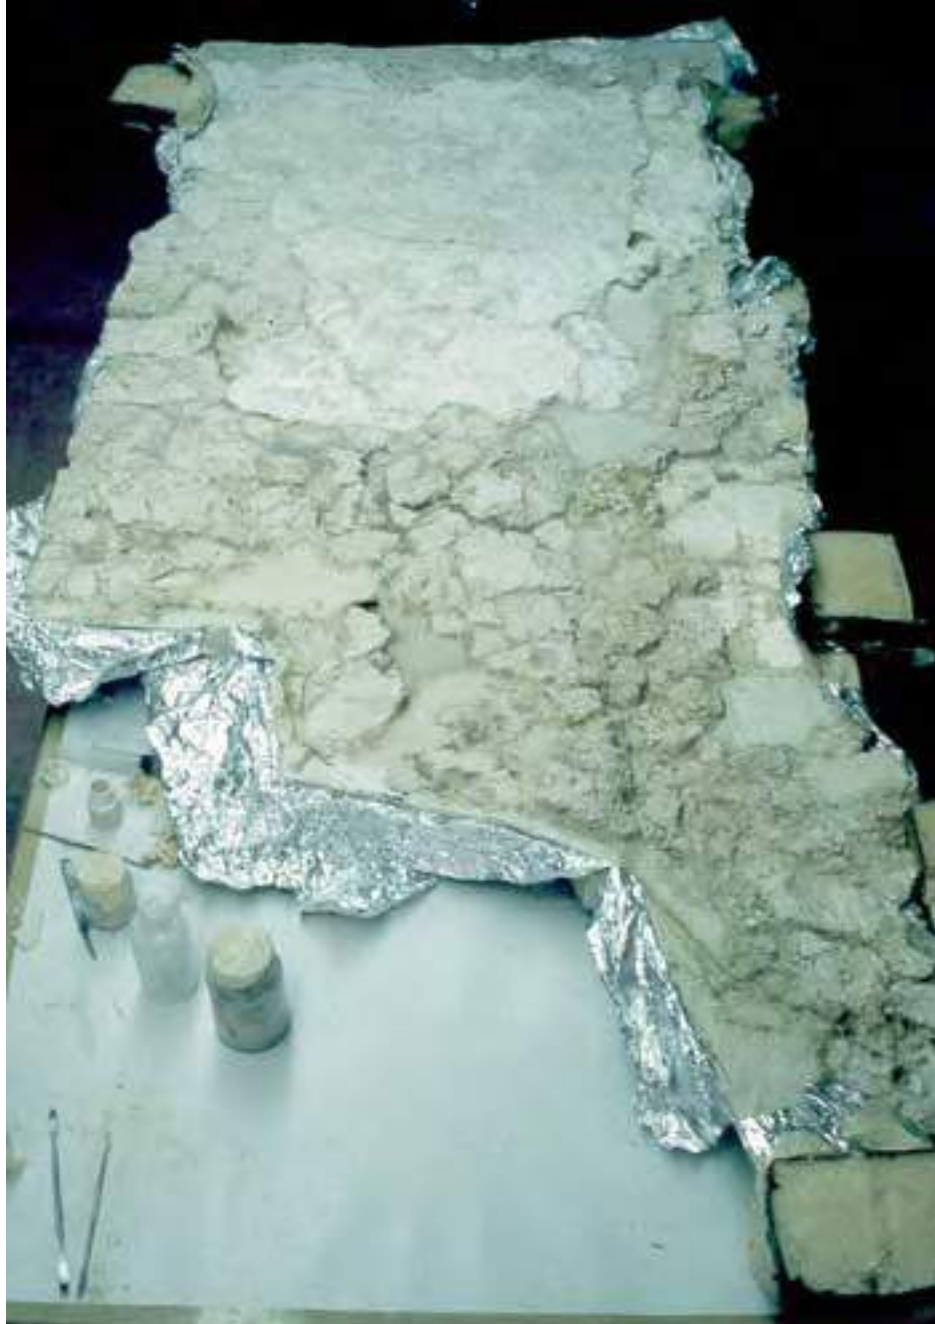
Foto 68. Reverso del panel. Antes del proceso de resane

Sobre la espuma de poliuretano se colocó una tabla que se amarró a la cuadrícula de madera y se procedió a voltear todo el panel de estuco, (ver [foto 67](#)) y de esta forma se pudieron realizar los tratamientos necesarios en la parte posterior del estuco con el propósito de prepararlo para recibir el soporte definitivo (ver [foto 68](#)).

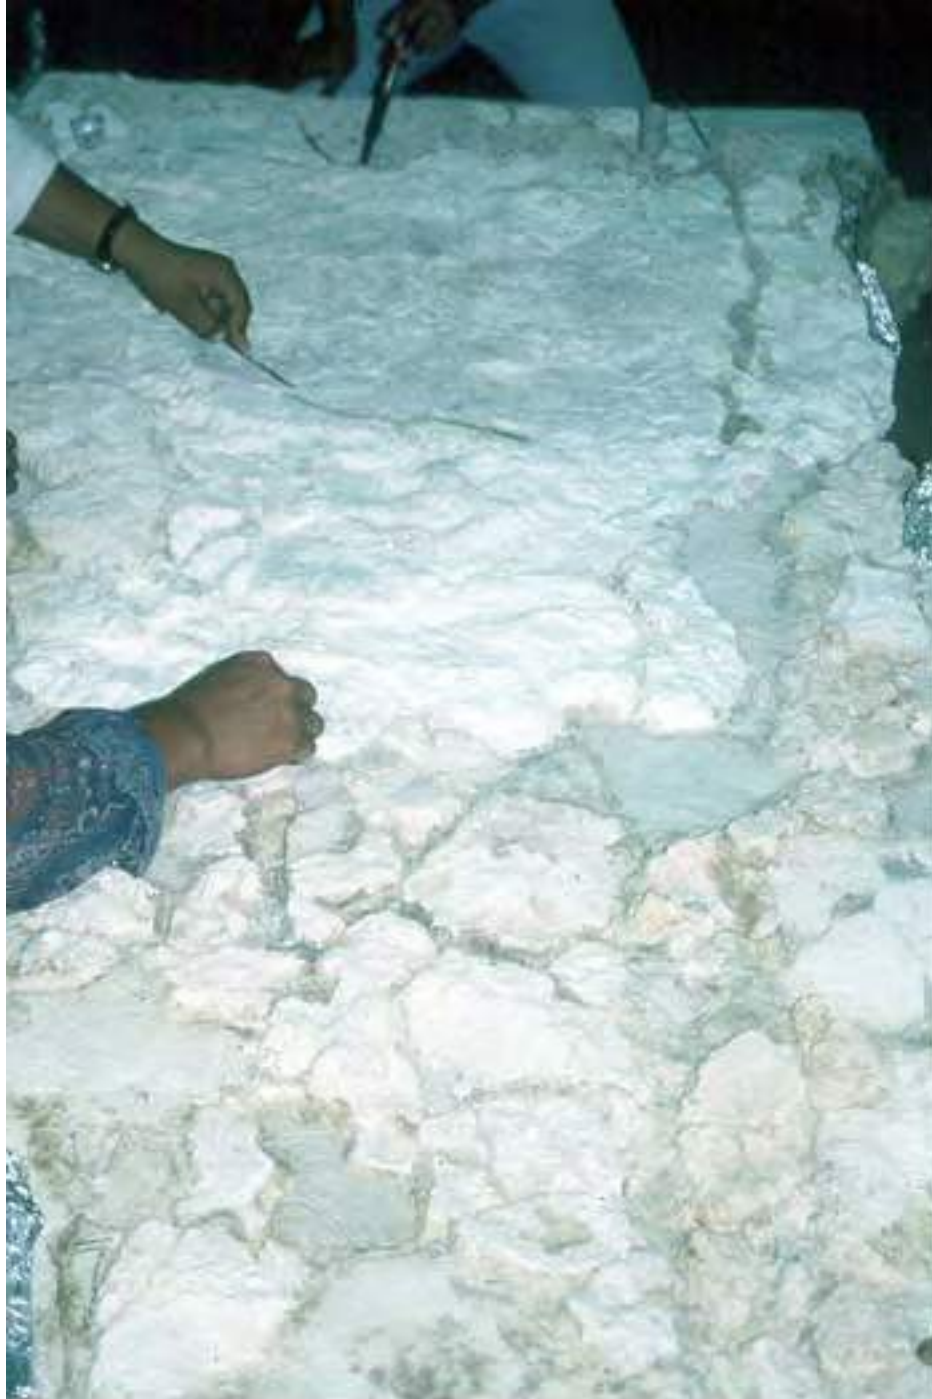
Foto 69. Resane por el reverso del panel de estuco

Con la intención de obtener una superficie semiuniforme por la parte posterior se rebajaron las protuberancias más marcadas de forma mecánica con bisturí y posteriormente se resanaron las grietas y fracturas con pasta de costillas, calentando con cautín las más grandes y en donde existieran pequeños huecos en el estuco (ver [foto 69](#)).

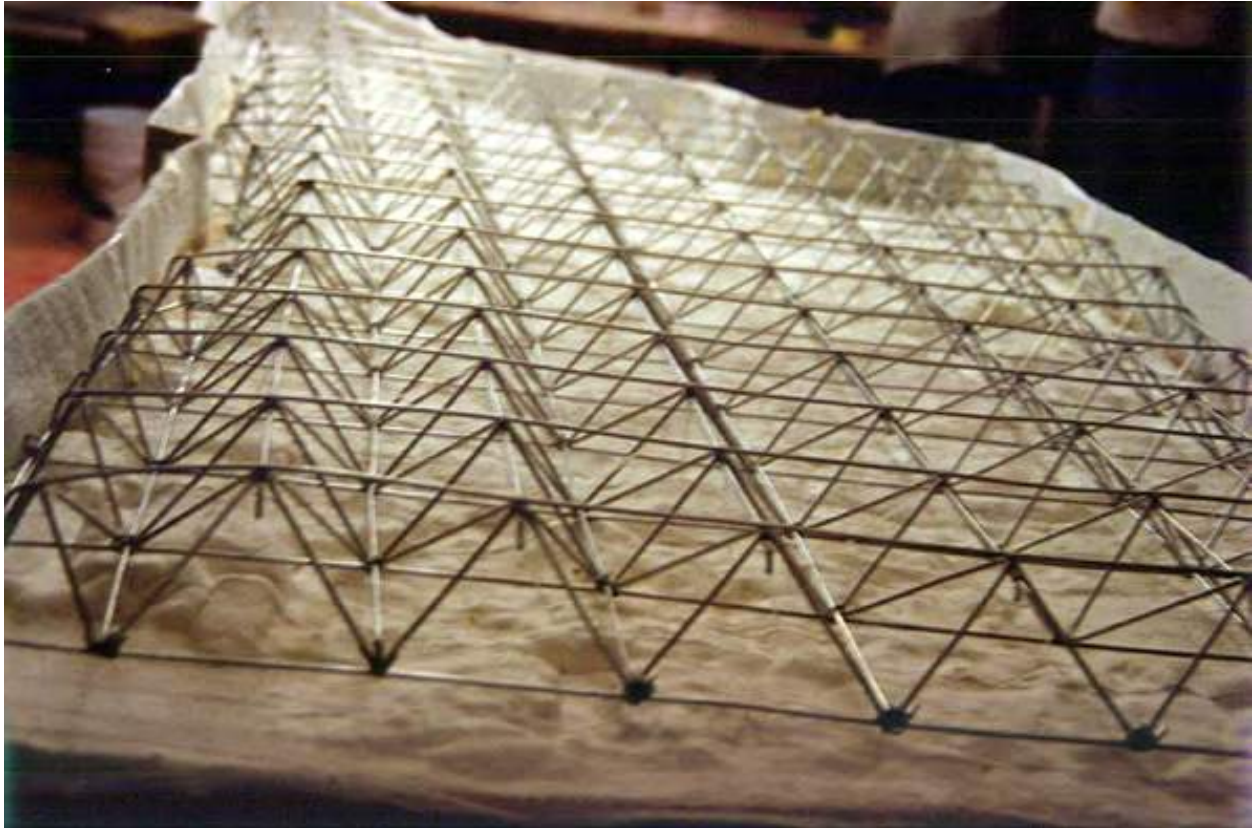
Foto 73. Soporte definitivo

La estructura que se agregó al relieve en estuco y que lo soporta actualmente esta hecha a base de varillas de aluminio en un entramado tridimensional (ver [foto 73](#)) que resiste el peso del tablero y se une con una capa de resinas epóxicas que le dan a este relieve en estuco un nuevo soporte museográfico (ver [foto 74](#)).

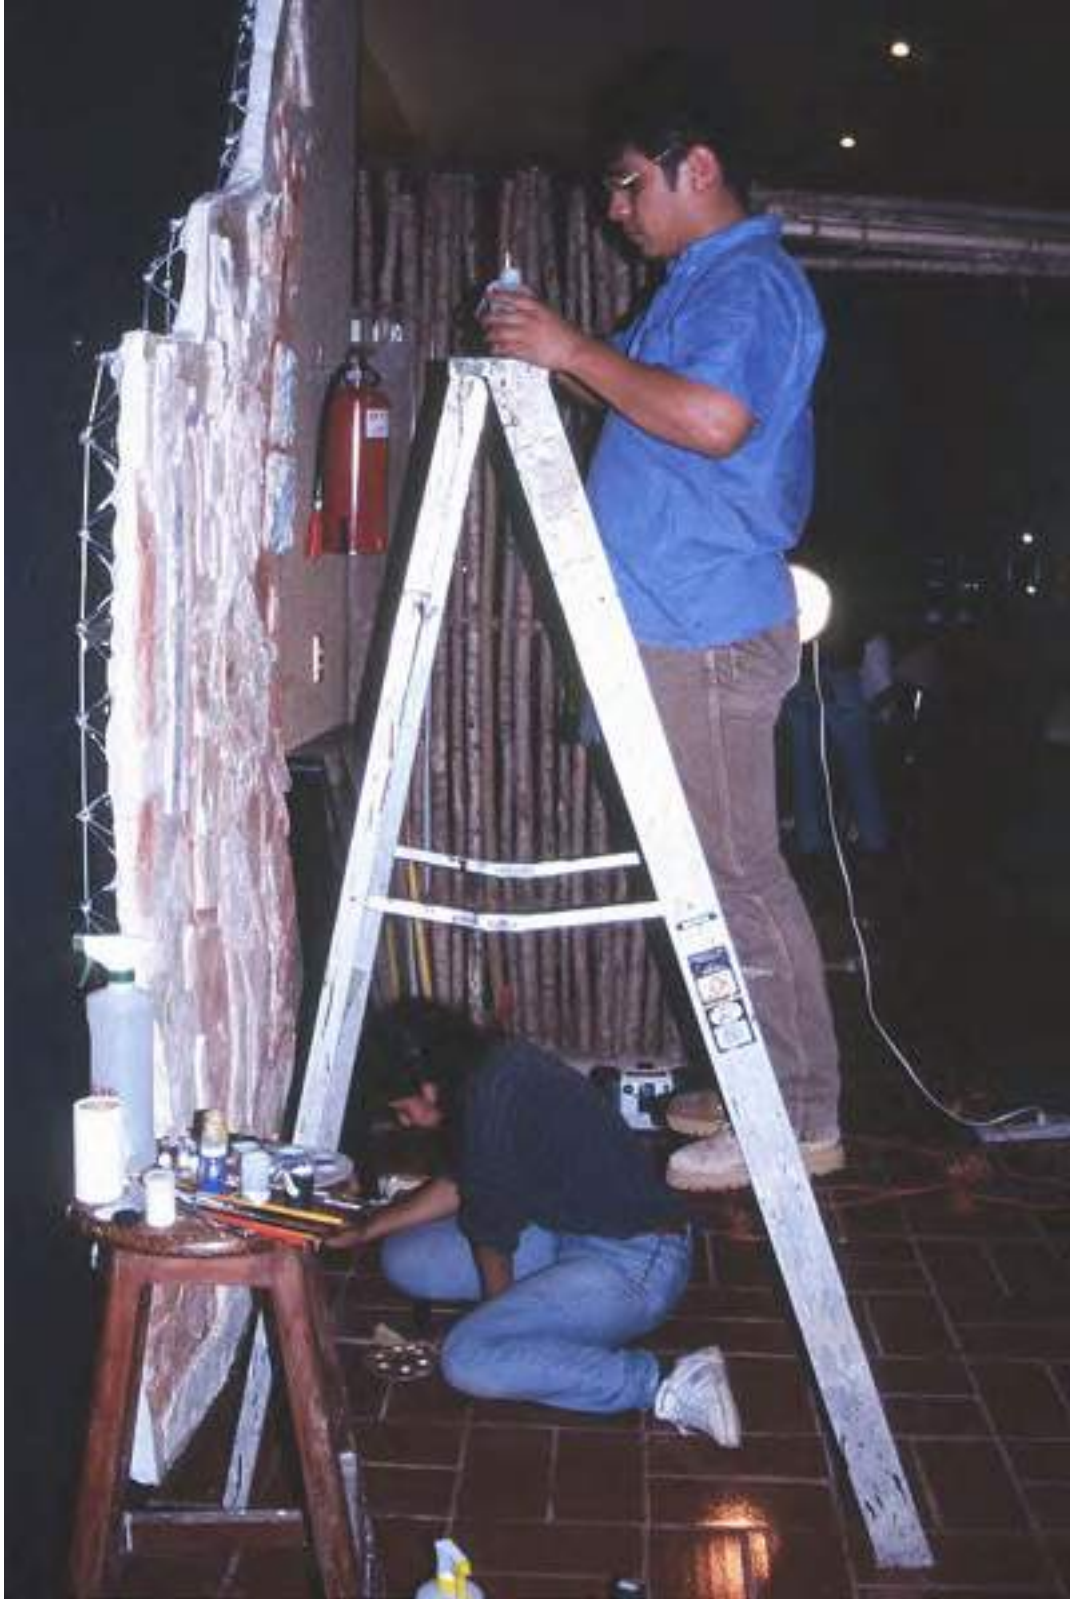
Foto 76. Reintegración de color

Para desvanecer los resanes y que estos se perdieran a simple vista se utilizaron pigmentos minerales (ver [foto 76](#)).
