**FAMSI © 1999: Alfonso Morales**

**Relieve en Estuco de la Estructura XIX, Palenque**

por: Marcia Valle Rangel y Juan Alfonso Cruz Becerril

**Sitio:** Palenque, Grupo de las Cruces

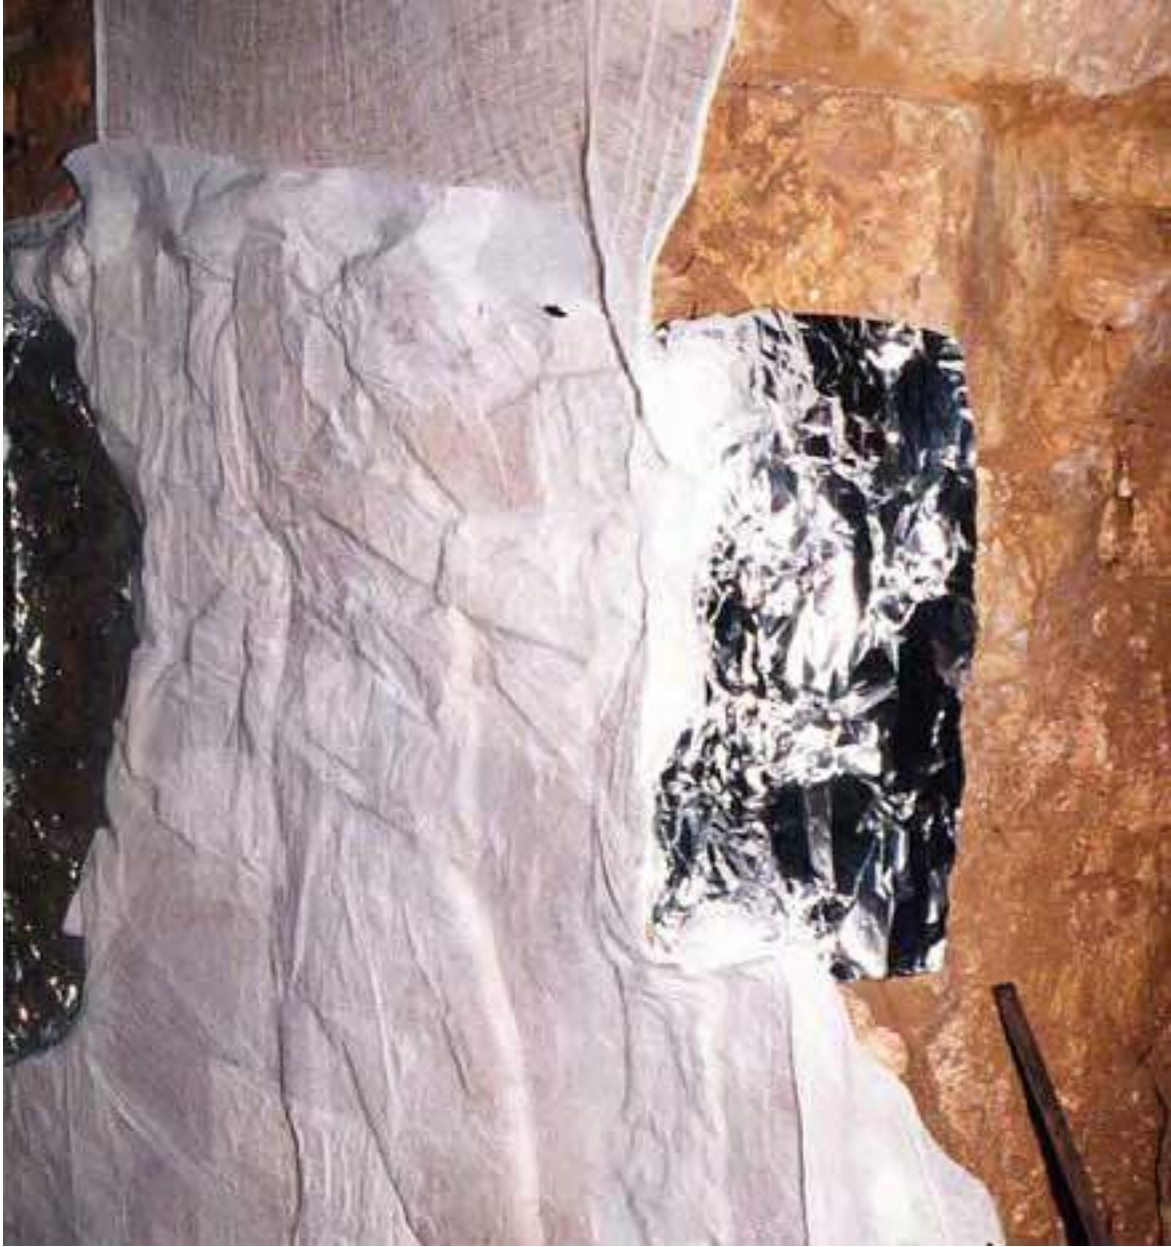
Foto 12. Preparación del relieve en estuco para su desprendimiento

- Capa aislante: Como capa aislante se utilizó papel aluminio en toda la superficie del relieve, verificando que este no tuviera ningún tipo de perforación (ver [foto 12](#)).

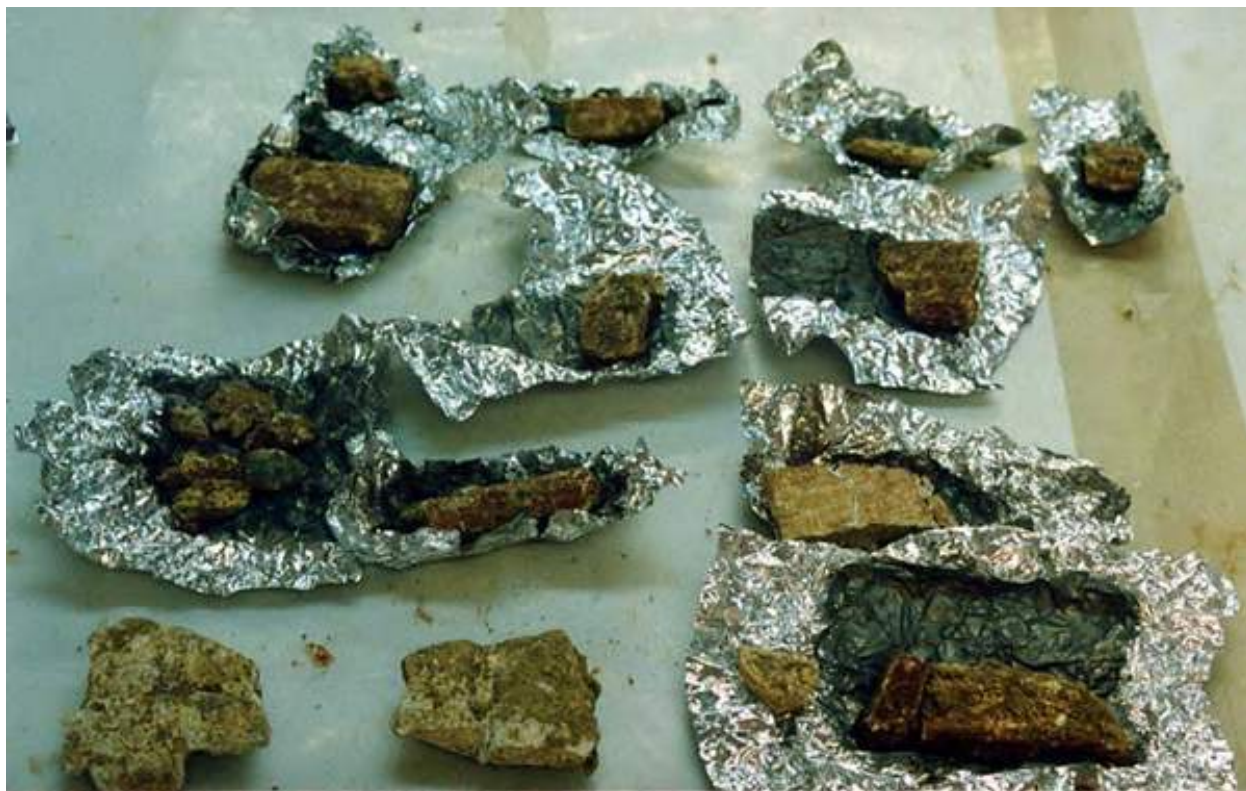
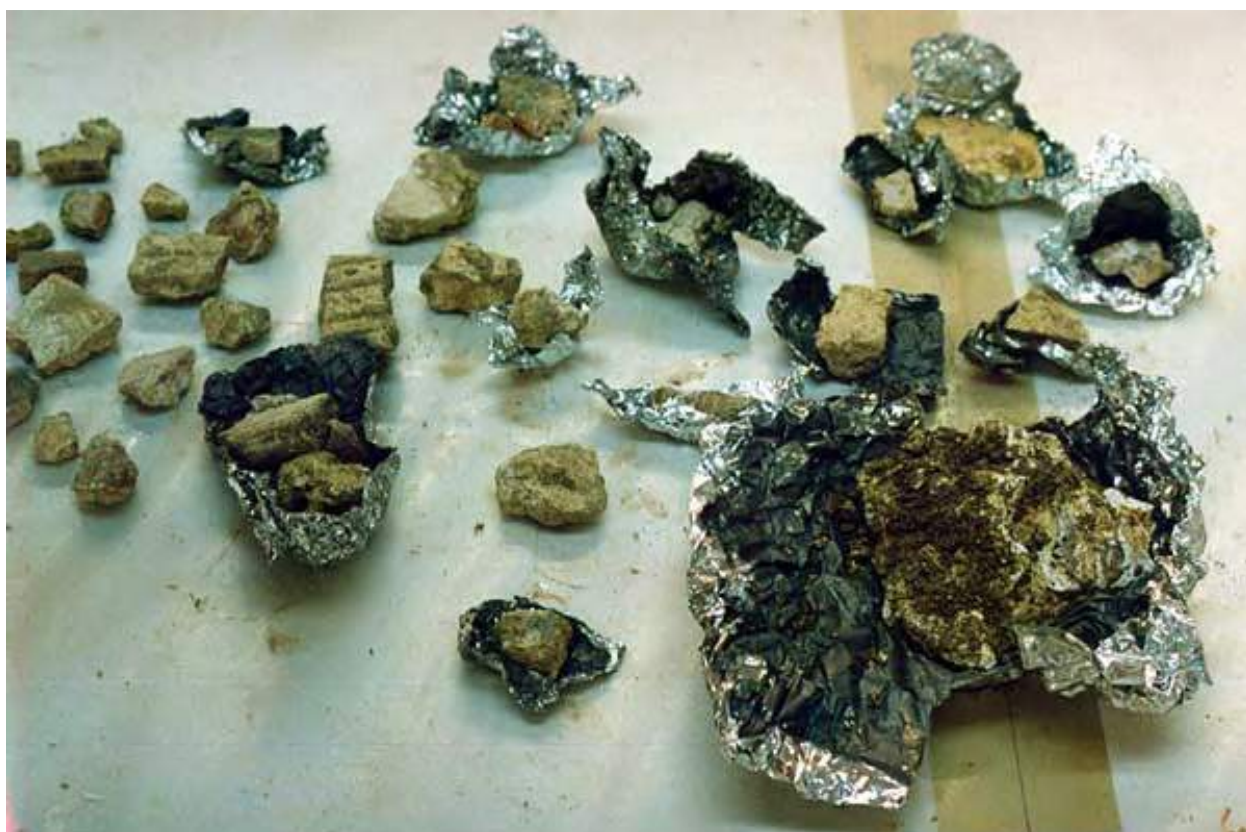
Foto 14. Estuco procedente de escombros

Foto 15. Estuco procedente de escombros

- Una vez que se tuvo todo el material en el laboratorio, este se dividió de acuerdo a su procedencia, provenientes de escombros (ver [foto 14](#) y [foto 15](#)) y fragmento desprendido de la pilastra (ver [foto 16](#)) y de acuerdo a esta separación se realizaron los procesos de limpieza, consolidación y unión de fragmentos que cada pieza requería. Posteriormente, se hizo una separación y agrupamiento preliminar de este material de acuerdo a formas, colores, tipo de pasta y grosor de la misma (ver [foto 17](#) y [foto 18](#)).

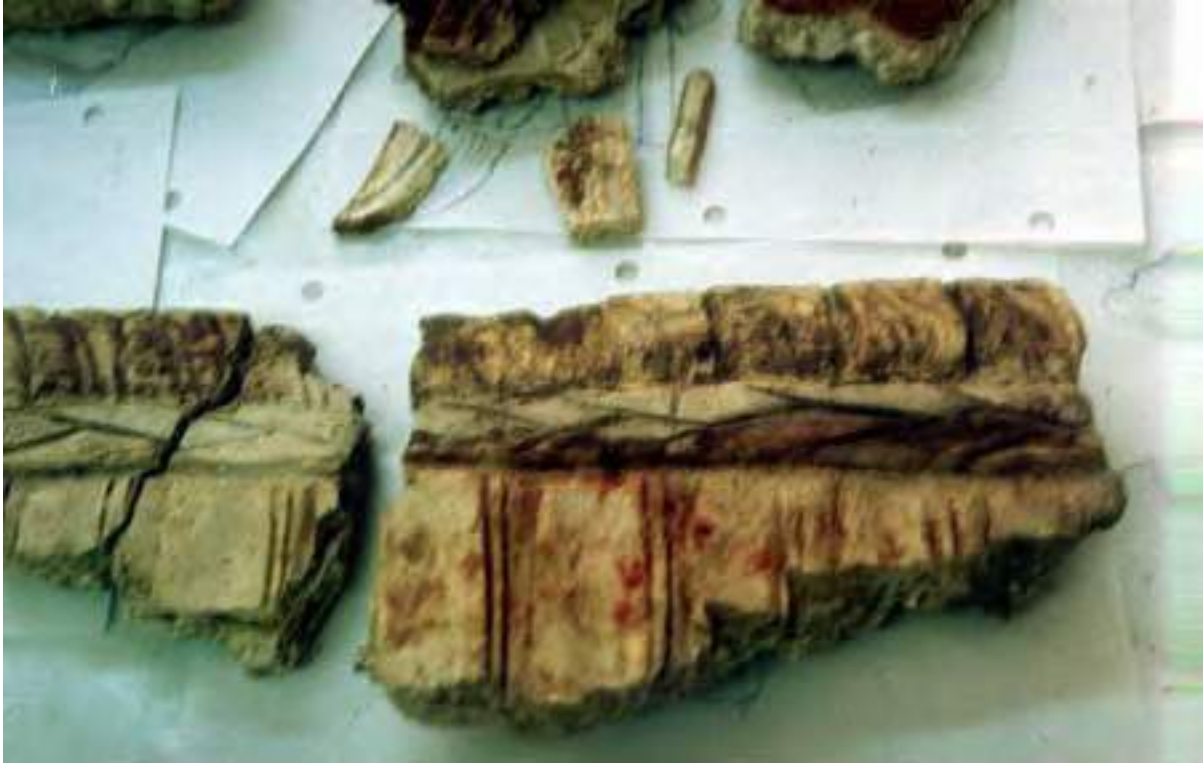
**Foto 19. Limpieza superficial de fragmentos de estuco procedentes de escombros**

- Fragmentos de estuco procedentes de escombros: En estos fragmentos se realizaron los procesos de limpieza superficial mecánica utilizando, brochas de pelo suave, brochuelo, bisturí, aguja de disección y perilla de aire para retirar la arcilla, carbonatos y restos de material orgánico como raíces (ver [foto 19](#)).
- Fragmento desprendido: En el reverso de este fragmento se realizó una limpieza superficial mecánica usando brocha de pelo suave, brochuelo, bisturí, agujas de disección y perilla de aire eliminando arcillas, sales solubles y materiales ajenos al estuco, como restos orgánicos, piedras, etc. (ver [foto 20](#)).

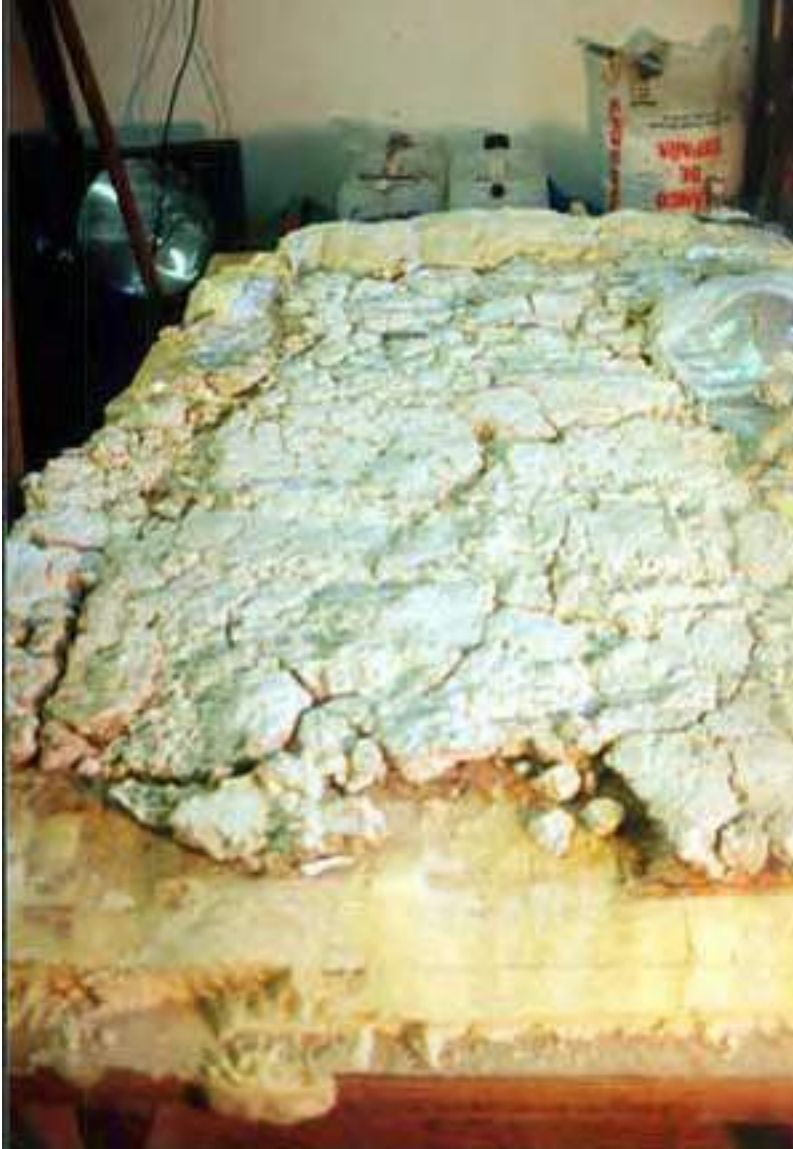
Foto 20. Limpieza superficial por el reverso del fragmento desprendido

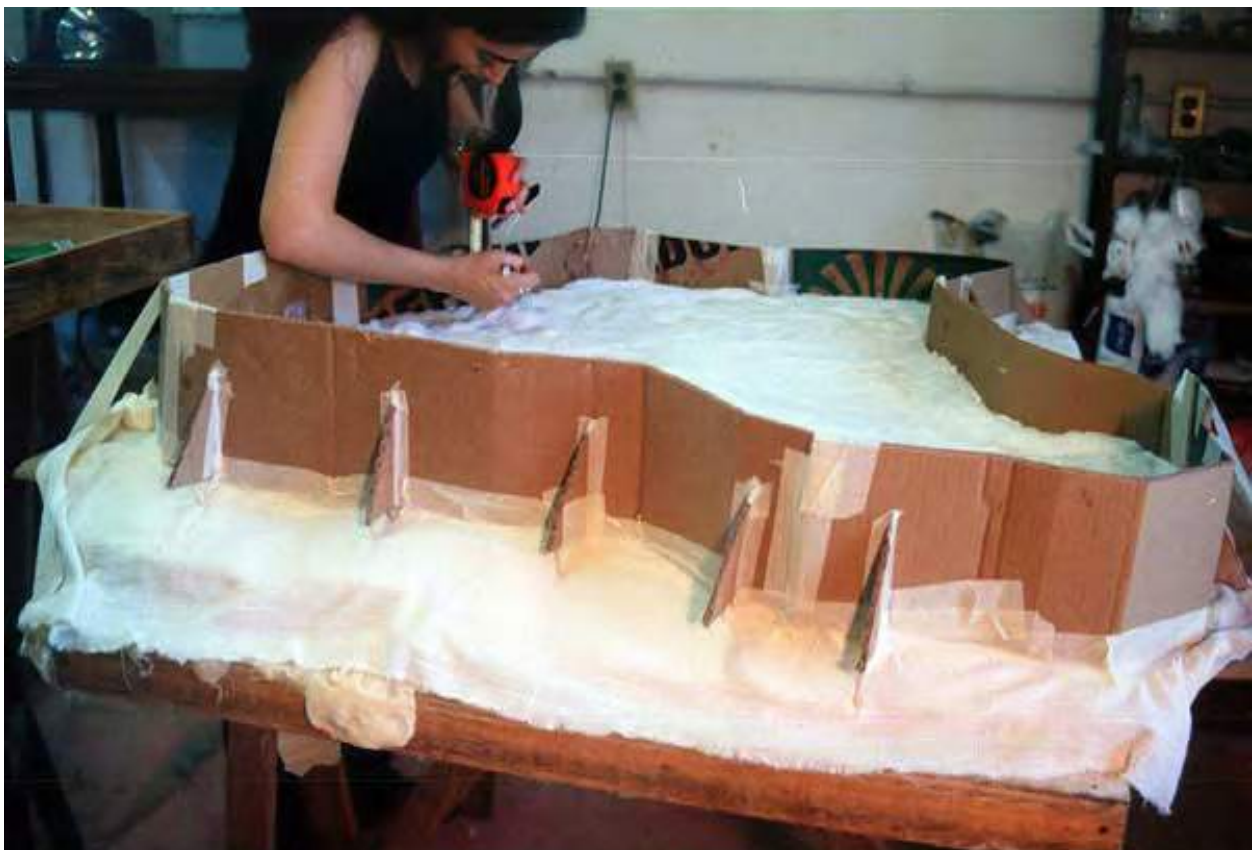
**Foto 29. Capas aislantes de papel tisú**

Foto 30. Aplicación de capas aislantes de papel tisú

Foto 31. Colocación de táseles para contener el soporte provisional

- 2 capas de papel tisú cuatrapiado (ver [foto 29](#)): A continuación se colocó una capa aislante provisional de papel tisú la cual se adhirió con humedad, (ver [foto 30](#)). Una vez que esta capa seco por completo se colocaron táseles de cartón para contener el soporte provisional (ver [foto 31](#)).

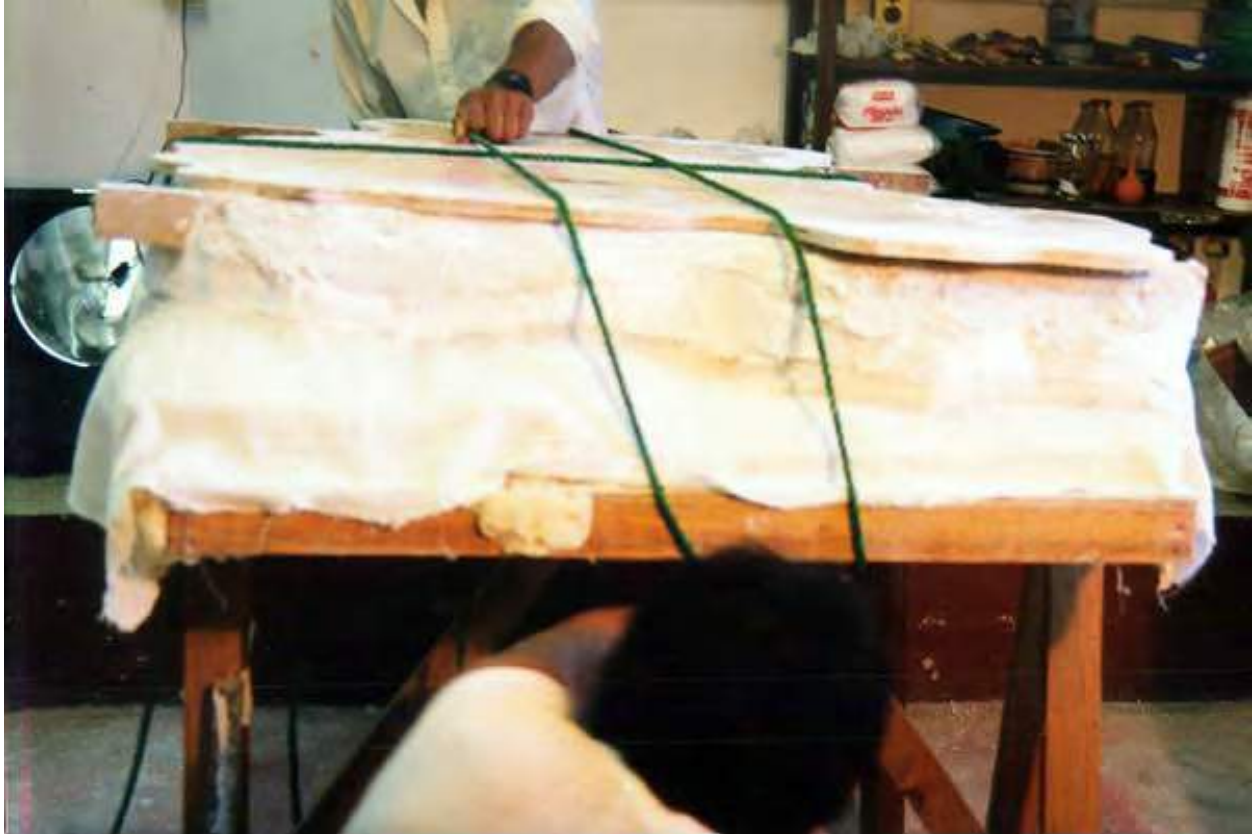
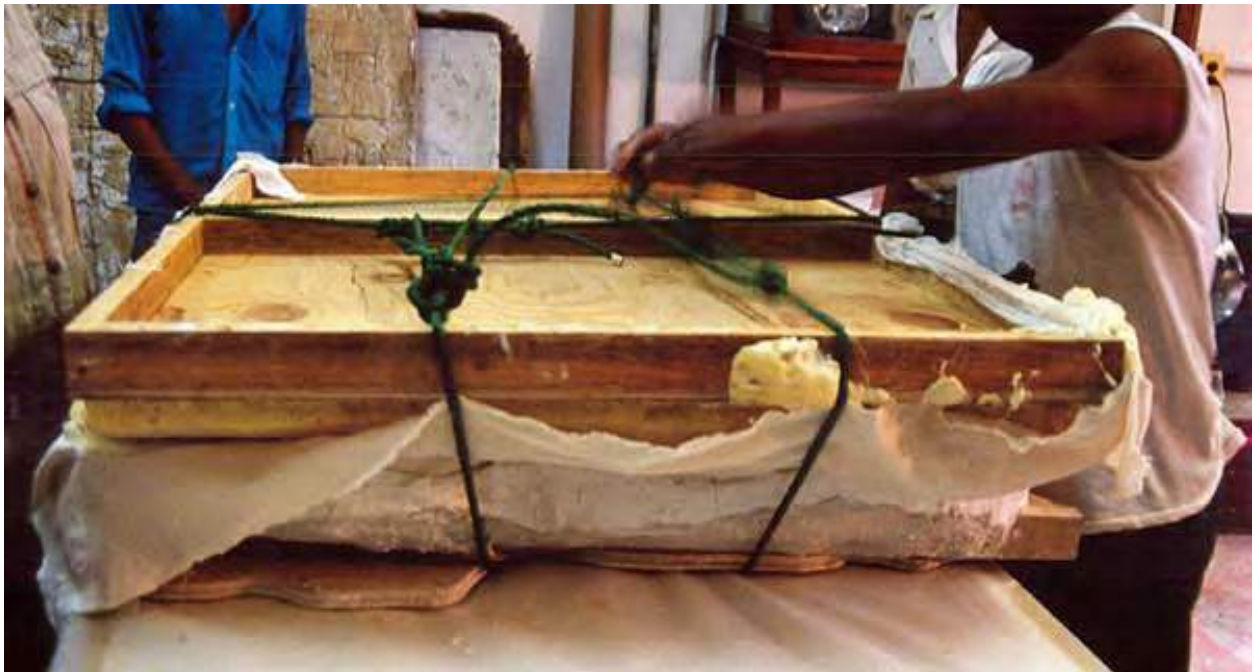
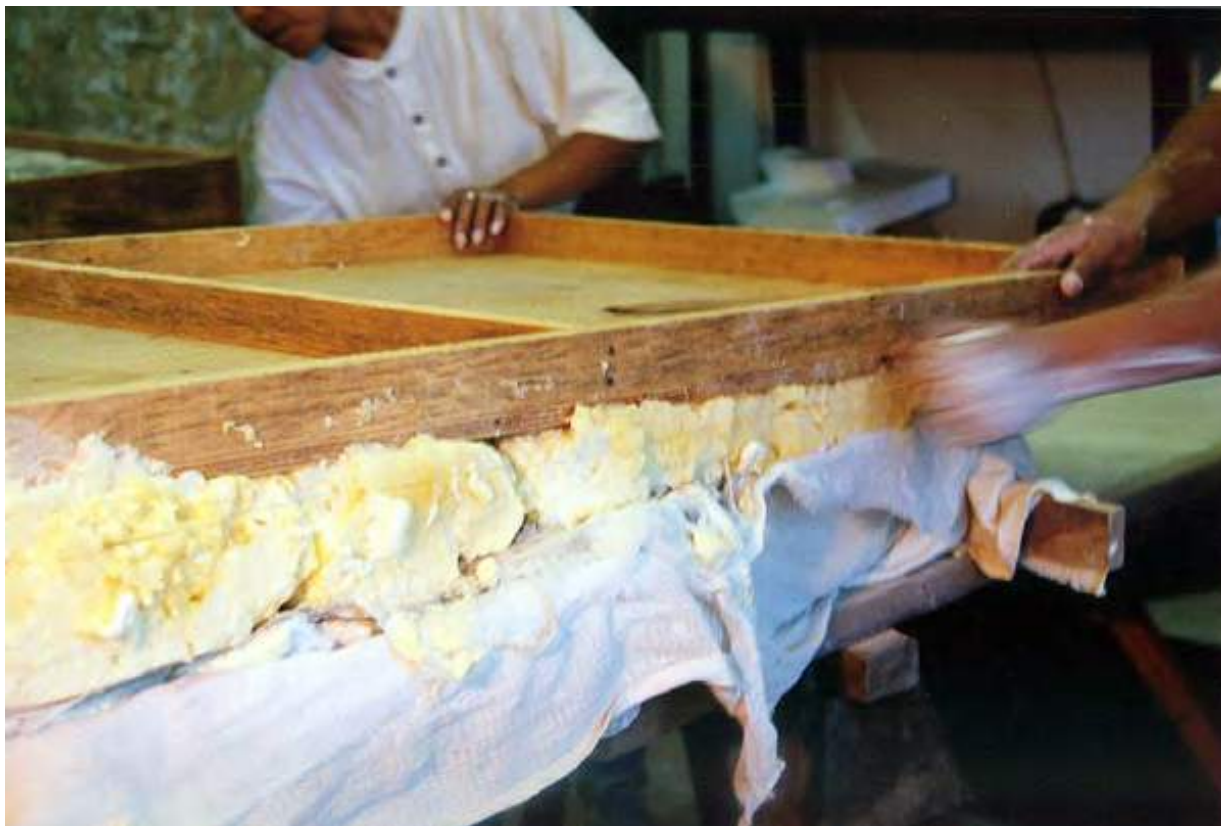
**Foto 35. Volteado del fragmento desprendido del muro**

**Foto 36. Fragmento de relieve en estuco desprendido del muro por el anverso**

Foto 37. Retiro de las capas aislantes del desprendimiento

Posteriormente se amarró a la tabla (ver [foto 35](#)) y se procedió a voltearlo (ver [foto 36](#)) y se realizó el retiro de las capas aislantes con que se desprendió el relieve en estuco de la pilastra de la estructura XIX, (ver [foto 37](#)) las cuales eran:

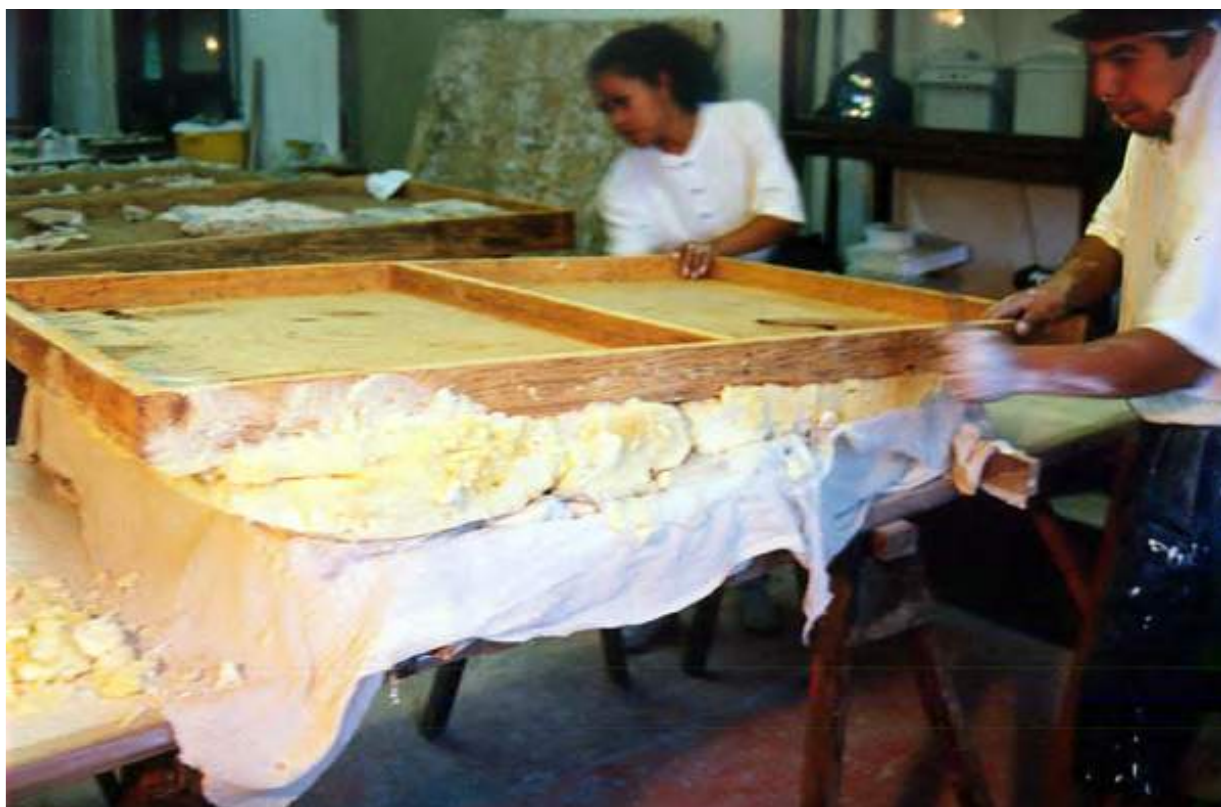
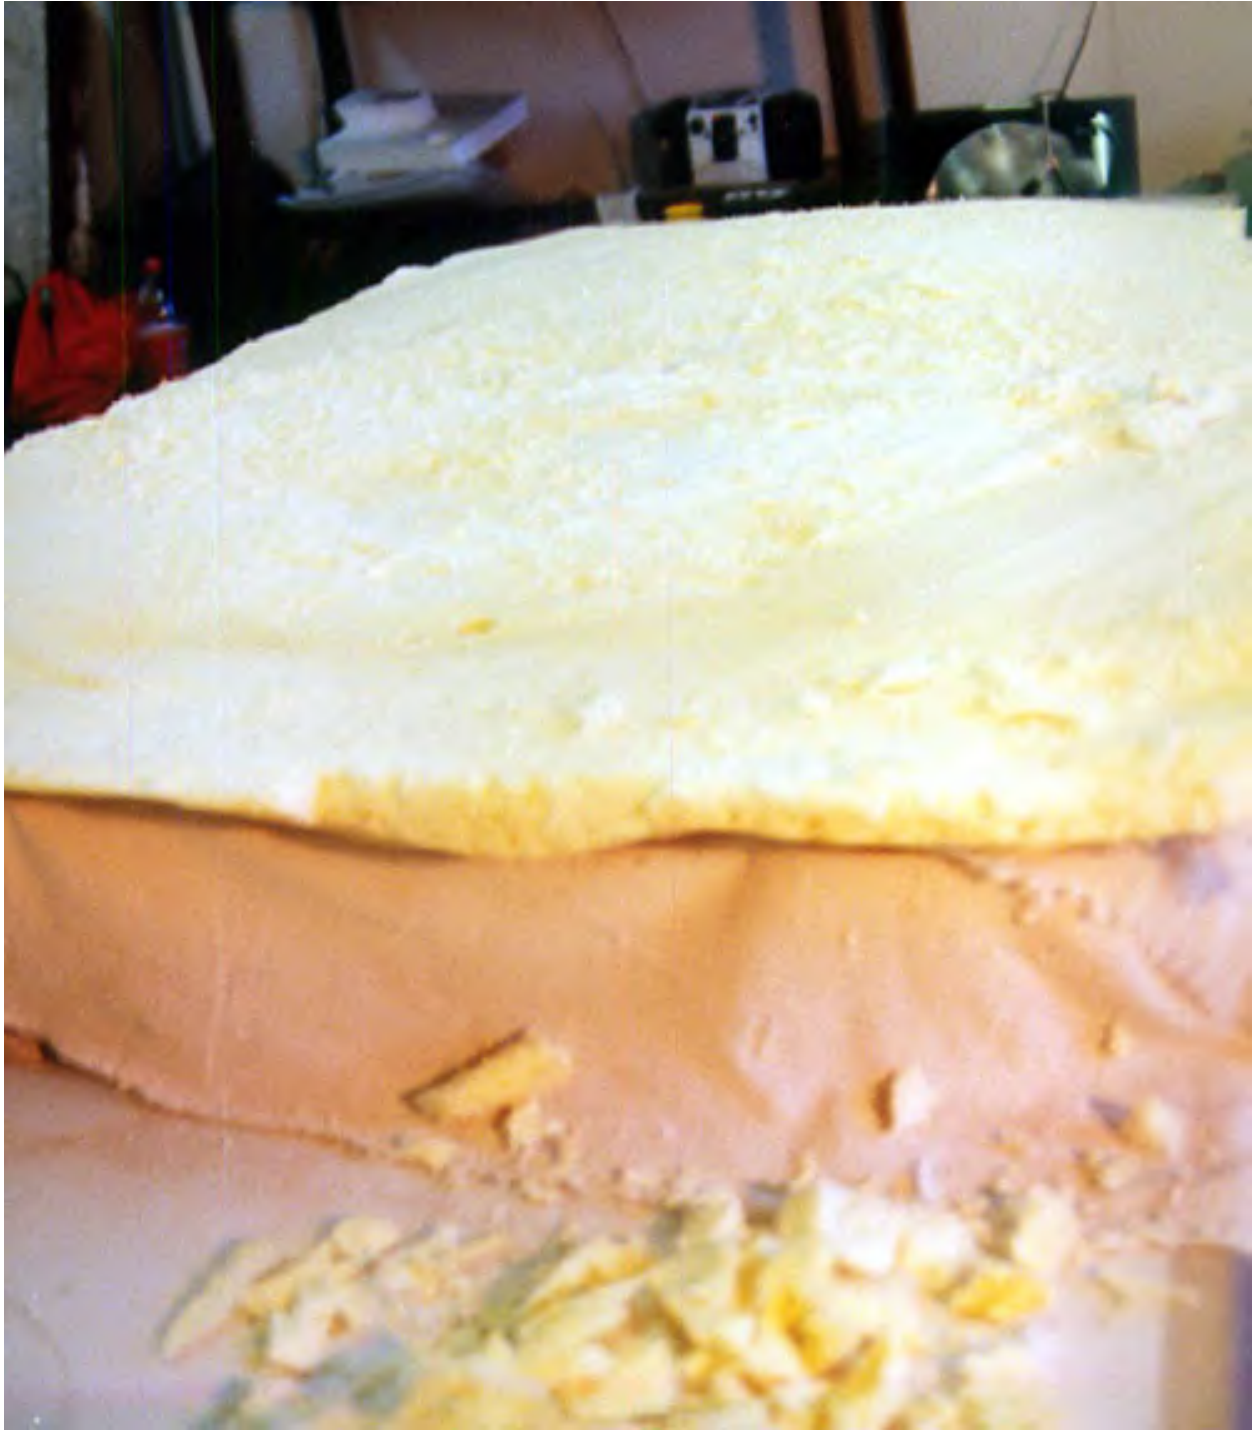
Foto 38. Retiro de la tabla de soporte del área desprendida del muro

Foto 39. Capa de espuma de poliuretano usada para desprender el relieve adosado a la pilastra

1. Una tabla como soporte provisional (ver [foto 38](#)).
2. La capa de espuma de poliuretano (ver [foto 39](#)).
3. Capa de papel tisú.

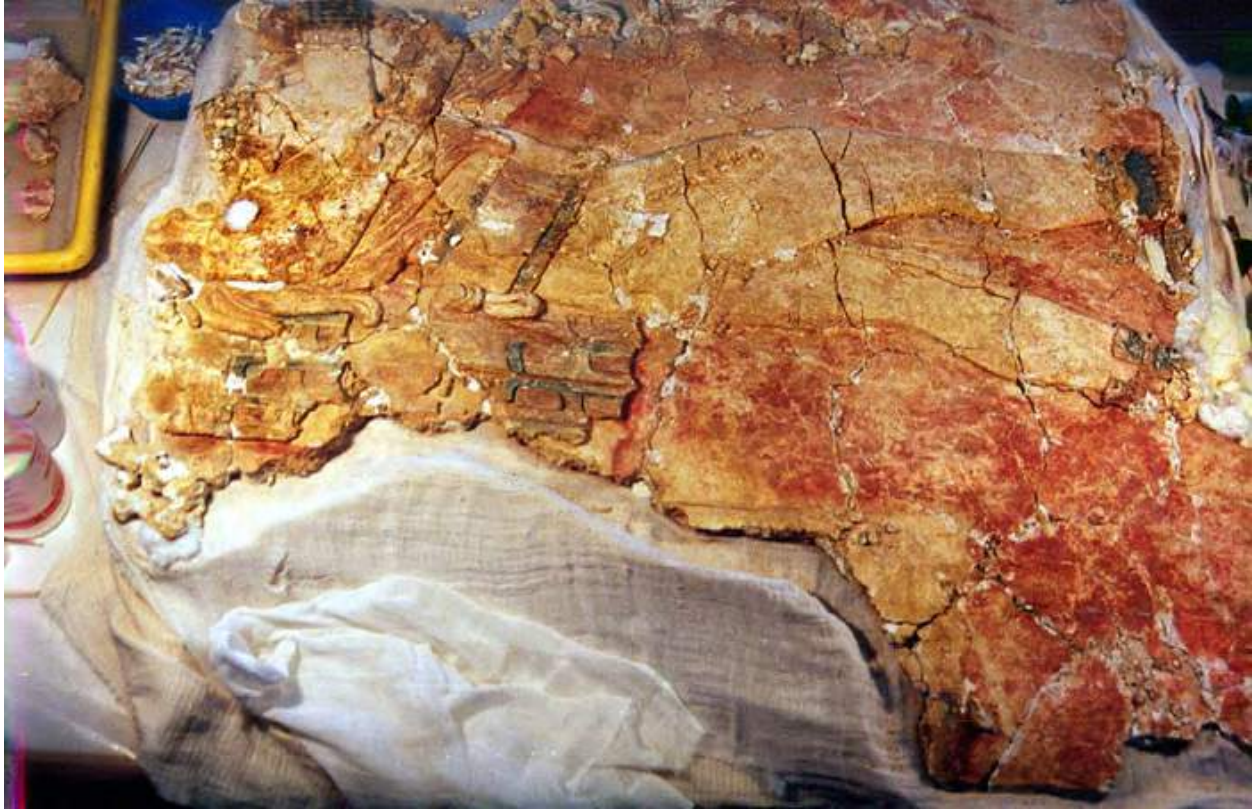
Foto 40. Limpieza superficial en seco del relieve desprendido

En cuanto se finalizó el retiro de las capas del desprendimiento se procedió a realizar una limpieza superficial en seco utilizando brocha de pelo suave con el fin de eliminar el polvo y las arcillas en superficie (ver [foto 40](#)).

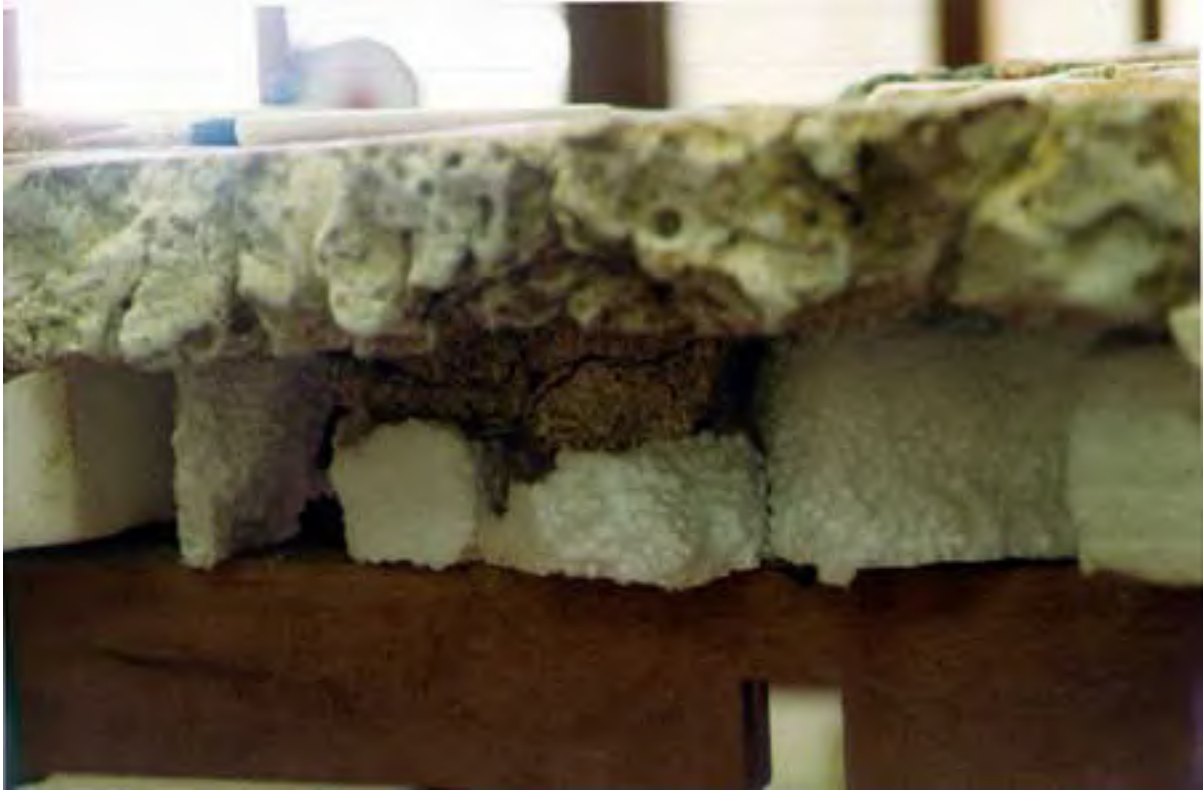
Foto 54. Soportes provisionales de placas de poliestireno

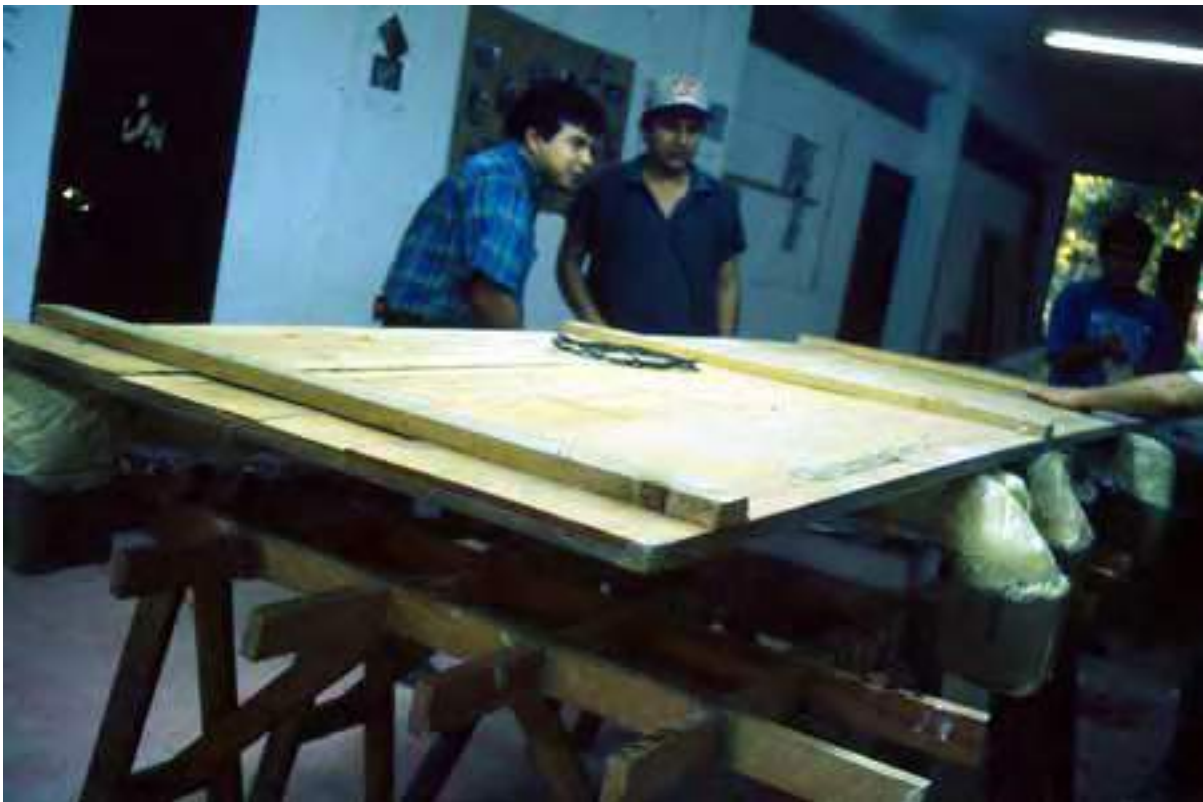
Foto 67. Colocación de la tabla para voltear el panel de estuco

Sobre la espuma de poliuretano se colocó una tabla que se amarró a la cuadrícula de madera y se procedió a voltear todo el panel de estuco, (ver [foto 67](#)) y de esta forma se pudieron realizar los tratamientos necesarios en la parte posterior del estuco con el propósito de prepararlo para recibir el soporte definitivo (ver [foto 68](#)).

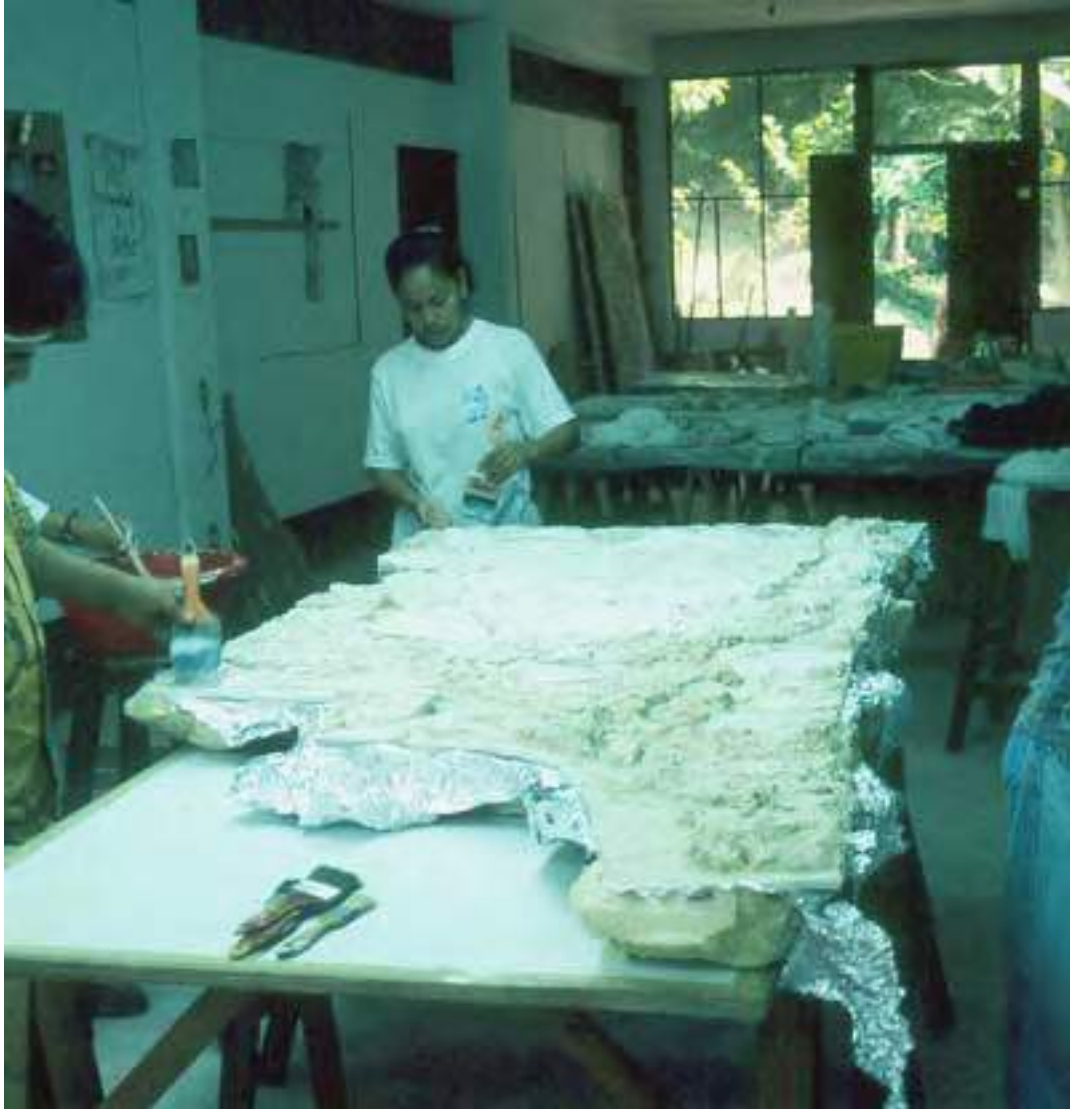
Foto 70. Aplicación de la capa de caseinato de calcio

Esta capa se aplicó mediante brocha procurando que no quedaran espacios sin estar cubiertas por esta solución (ver [foto 70](#)).
