**Proyecto de Investigación Arqueológica y Rescate en Naranjo:  
Documentación Emergente en el Palacio de la Realeza de Naranjo,  
Petén, Guatemala**

**Año de Investigación:** 2005

**Sitio:** Naranjo

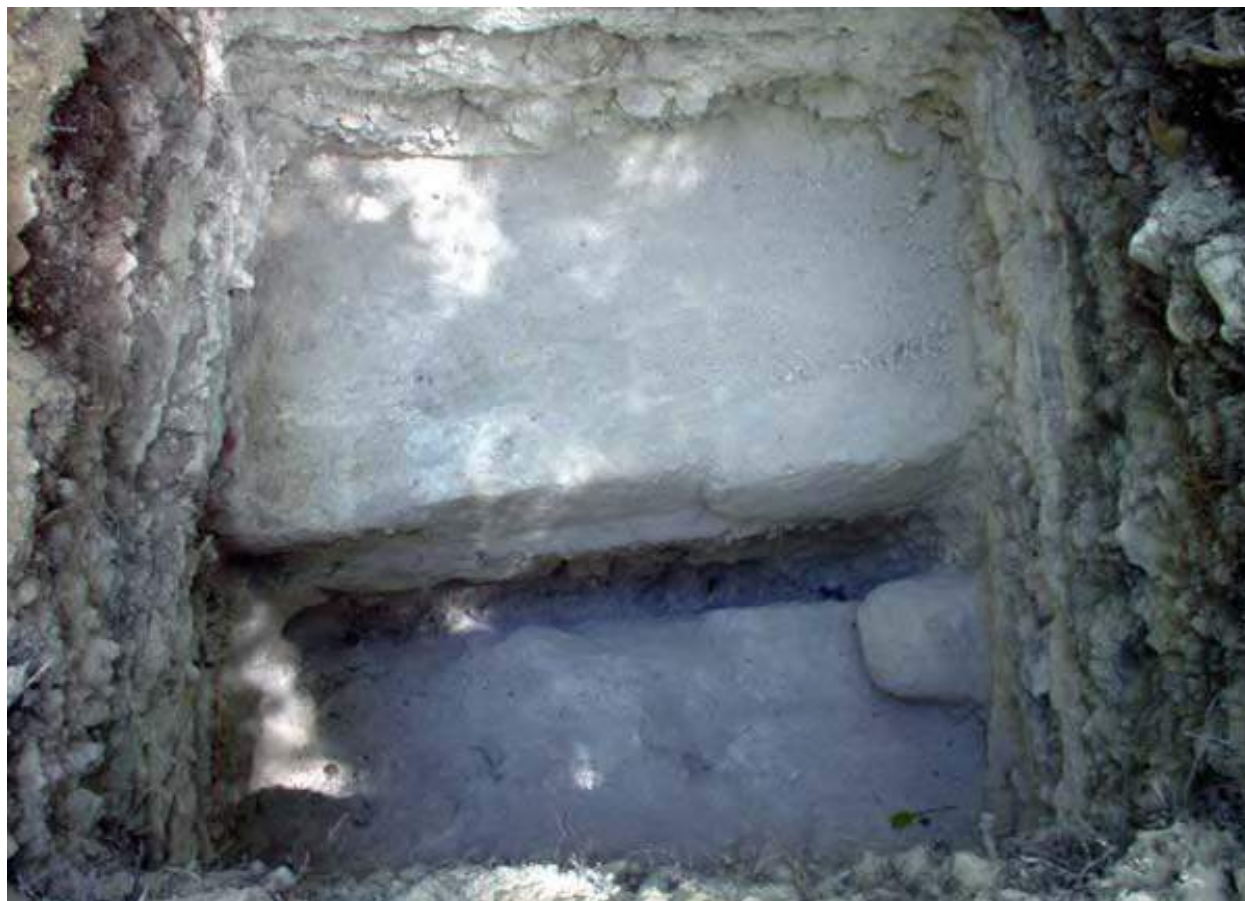
**Figura 38. Subestructura B-sub 1, plataforma superior y banqueta.**

La subestructura B-sub 1, puede corresponder a inicios del período Preclásico Tardío debido a que su plataforma superior se correlaciona con el piso 7 que en este sector de la plaza se ubica a 1.60 m de profundidad. Sobre dicho piso se encontró una banqueta revestida de estuco con cara estucada al Norte que se interna debajo del gran palacio B-15, ésta parece corresponder a una remodelación realizada sobre la plataforma superior de B-sub 1; posteriormente, dicha banqueta fue recubierta por el piso 6 en cuyo relleno se encontró cerámica relacionada con el período Preclásico Tardío.

Los pozos de sondeo D-8 y D-9 se efectuaron con la finalidad de explorar el interior de la plataforma superior de la subestructura B-sub 1, y recuperar materiales culturales que permitieran conocer el período en que el edificio fue construido. El pozo D-8 ([Figura 8](#) y [Figura 12](#)), reveló el sector de la plataforma superior donde ésta se integra con la escalinata, formando un remetimiento. También fue posible constatar que parte de la fachada Sur de la subestructura B-sub 1 se interna debajo del edificio B-15 ([Figura 38](#), abajo).

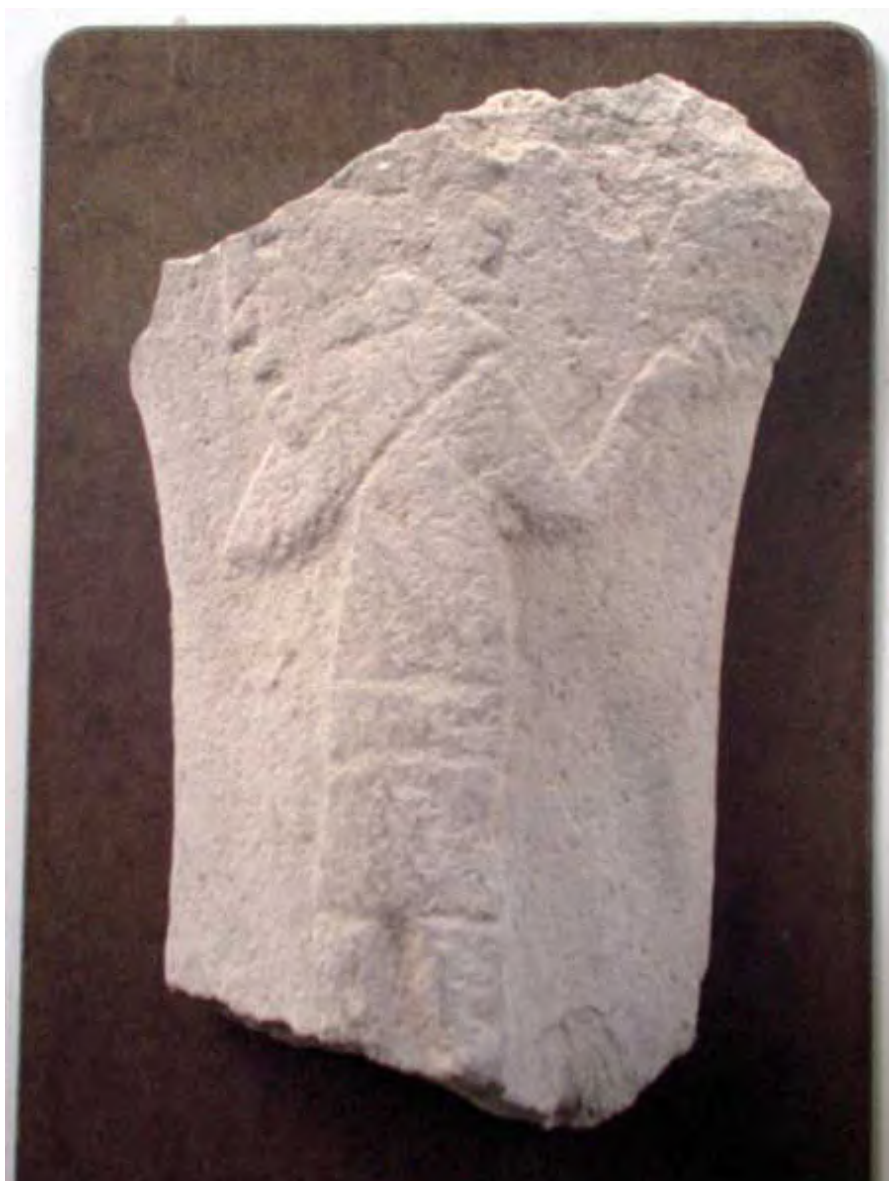
Figura 39. Fragmento de cetro con efigie.

En el sector central del recinto, sobre el piso se encontró una escultura mutilada que originalmente representó a un barrigón (NREM-058), acompañado de una vasija de piedra con forma de palangana (NREM-059), misma que pudo funcionar como receptáculo para ofrenda líquida y sólida (ver Figura 18). Otro objeto también colocado sobre el piso fue un fragmento de escultura que pudo ser parte de un cetro (NREM-060), incisa en la superficie se observa una figura humana que usa barba (Figura 17 y Figura 39).

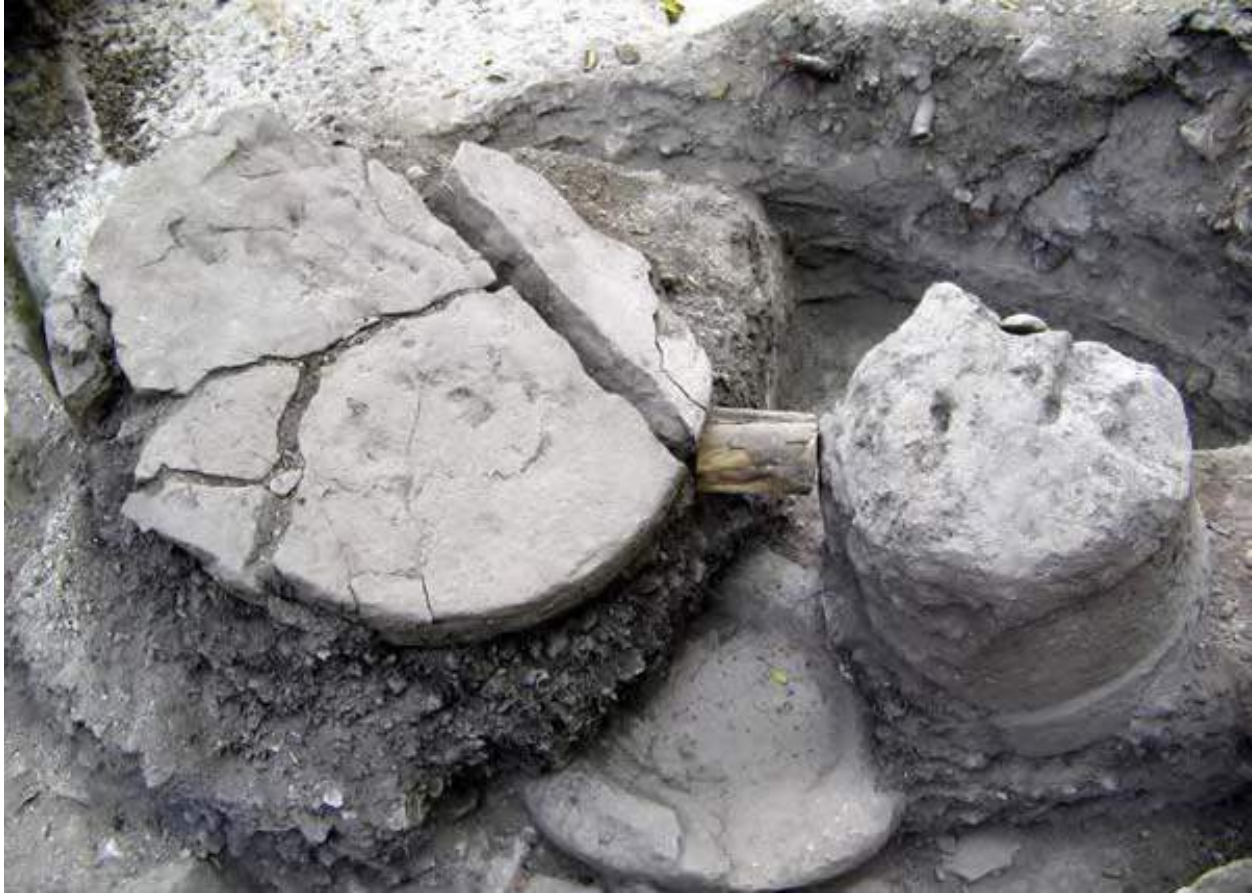
**Figura 18. Esculturas "Barrigón" y Receptáculo de Ofrendas.**

El barrigón (NREM-058), estuvo orientado hacia el Este, donde se encuentra la Plaza Principal, que tiene un formato tipo grupo E. Se trata de una escultura bastante rústica y aparentemente muy temprana: la cabeza, brazos y sector frontal están mutilados. Aún se aprecian la parte superior de los hombros y de un cinturón en el lado derecho; asimismo, en el sector posterior, se aprecia parte del taparrabo y una curvatura del glúteo derecho ([Figura 18](#), abajo).

La escultura en forma de palangana (NREM-059), se encontró en la parte posterior izquierda del barrigón, y el fragmento de un cetro (NREM-060), en la parte posterior derecha. Estas dos últimas esculturas estuvieron directamente colocadas sobre el piso, no así el barrigón, que descansó sobre una pequeña capa de unos 0.03 cm, de tierra gris oscuro revuelta con 24 tiestos erosionados, uno correspondiente al grupo cerámico Infierno Negro, y una lasca de sílex. Aunque todos los tiestos (muy erosionados) que se encontraron asociados al hallazgo pertenecen al período Clásico Terminal, la deposición estratigráfica indica que el barrigón fue colocado después que las otras dos esculturas. Aunque también pudo haber sido provisionalmente removido para luego ser re-colocado en su contexto original.

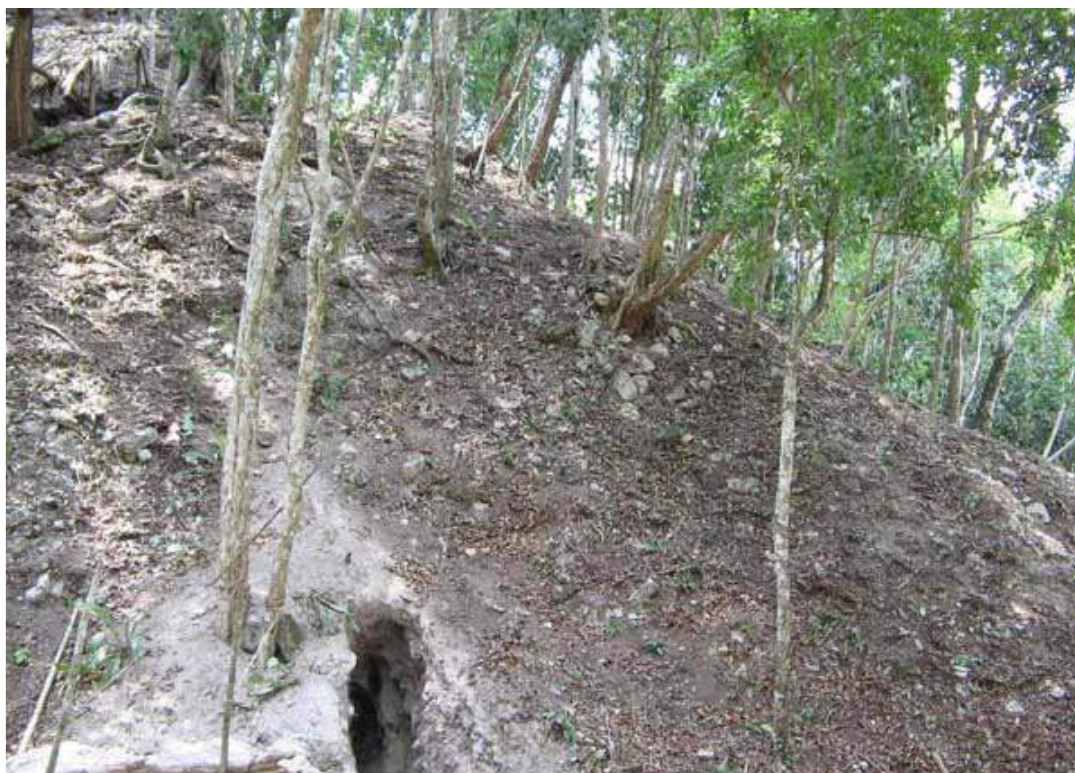
Figura 41a. Palacio B-15, túneles en el primer y segundo nivel.

Los trabajos de investigación se enfocaron en el saqueo 3 que se ubica en el sector sureste del primer cuerpo de la fachada sur ([Figura 5](#), y [Figura 41a](#), arriba). Fue necesario re-abrir el túnel que había sido provisionalmente cerrado en el año 2001. El saqueo tuvo una longitud total de 16 metros, que inició cómo una trinchera de 5 m de largo  $\times$  1.25 de ancho y 1.85 m de altura, la que destruyó el muro de fachada del recinto No. 3, parte de las jambas (.55 ancho), y el muro posterior al que estuvo adosada una banca (altura: .57 cm; ancho: .99 cm), que aún conserva en buena condición el revestimiento de estuco (ver [Figura 23](#), [Figura 24](#), abajo, [Figura 42a](#) y [Figura 42b](#)).

El palacio central B-15 está organizado sobre un basamento piramidal de cuatro terrazas que alcanza una altura de 30 metros sobre los patios que le circundan ([Figura 3](#), [Figura 4](#) y [Figura 6](#)). En cada uno de los niveles, se acomodan varios recintos abovedados longitudinales y transversales. Los túneles realizados por los saqueadores dejaron expuestos cinco recintos en la fachada del lado Sur.

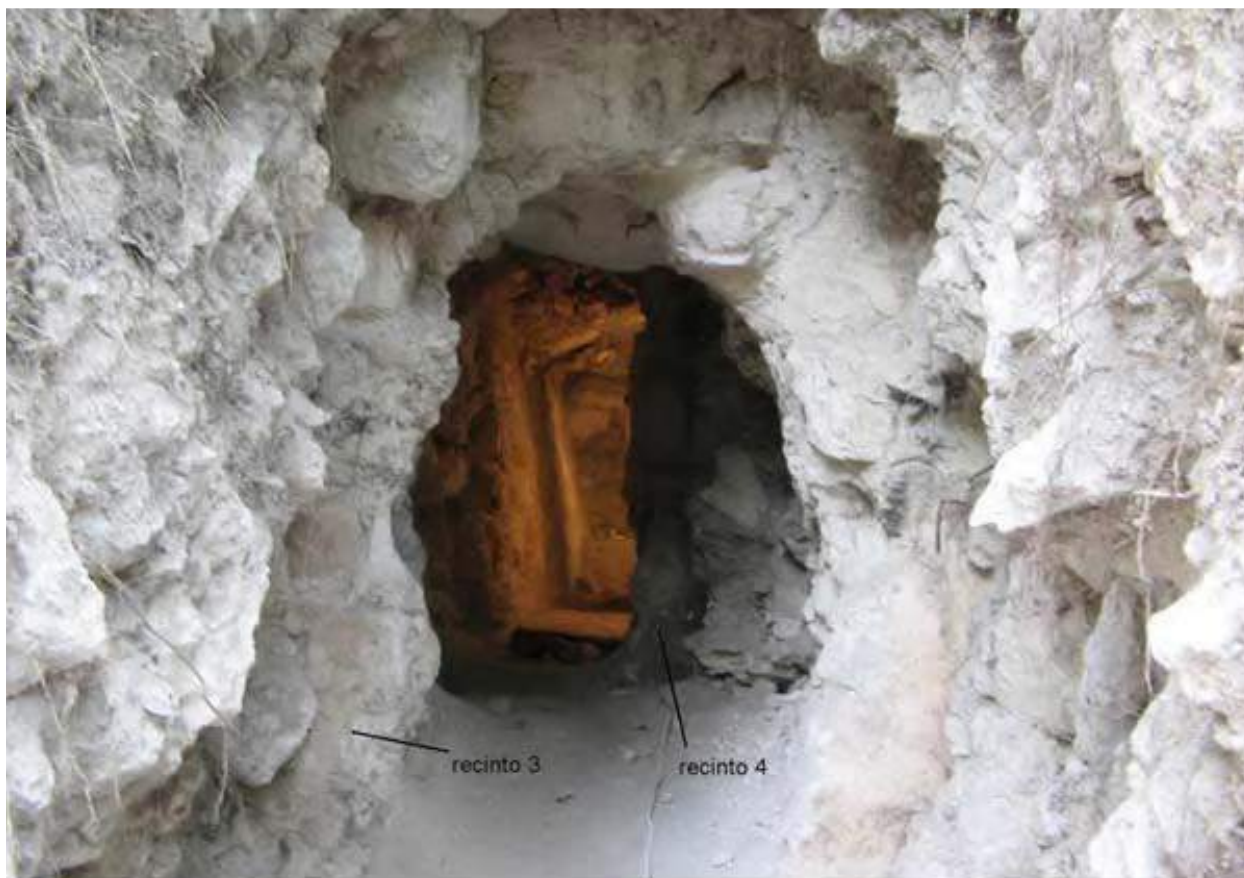
**Figura 24. Túnel de Saqueo B-15.**

Al atravesar el muro posterior del recinto No. 3, la excavación se tornó en un túnel de 11 m, de longitud con una altura promedio de 1.48 m, y un ancho de 1.25 m. El túnel destruyó dos etapas constructivas más antiguas (Subestructuras B-15-2 [recinto No. 4] y B-15-1 (ver [Figura 24](#), arriba, y [Figura 25](#), abajo). En uno de los bloques calizos que formaron parte del soffito de la bóveda del recinto No. 4, los saqueadores escribieron la palabra Pichoy que podría corresponder al apellido de uno de los saqueadores.

Consistió en un espacio rectangular de 2.70 m de largo por 1.39 m de ancho. El vano de acceso tuvo un ancho aproximado de 1.22 m, del mismo se conoció la jamba del lado Oeste (.55 m ancho y 1.30 m de altura visible). El interior del recinto estuvo pintado de color rojo, según se aprecia en el sector del soffito de bóveda que corresponde al muro posterior. Una banca (.57 m de altura, .99 m de ancho y 2.70 m largo), ocupó la mayor parte del recinto, excepto por apenas .38 m, de espacio en el frente ([Figura 23](#), [Figura 24](#), [Figura 41b](#), abajo, [Figura 42a](#), abajo, y [Figura 42b](#)).

El túnel de saqueo sacó a luz a una versión más antigua del palacio situada detrás del muro posterior del recinto No. 3; ésta corresponde a un recinto de planta rectangular abovedado que tuvo un ancho promedió 1.65 m, y 3.40 m de altura desde el piso hasta la clave de la bóveda. Sólo se conocieron 7 m, de longitud. La bóveda tuvo una altura de 1.45 m, y el sofito 0.10 m, de saliente ([Figura 23](#), [Figura 24](#), [Figura 43a](#), abajo, y [Figura 43b](#)).

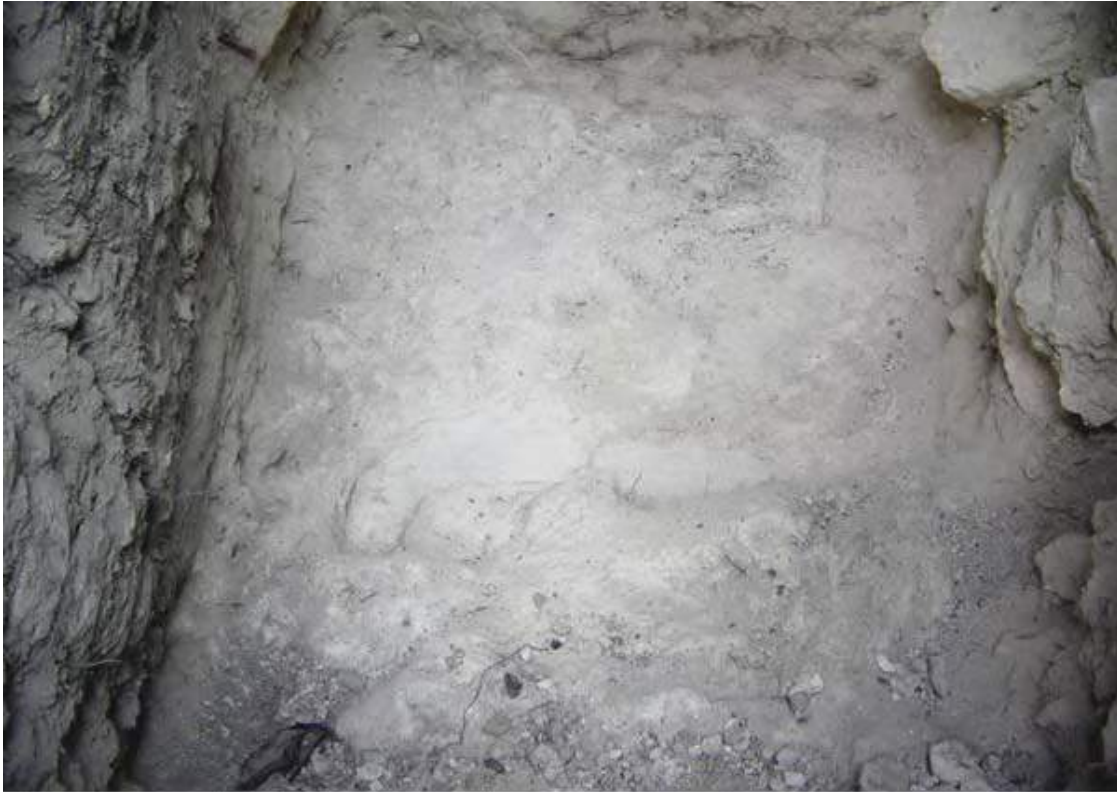
**Figura 42b. Recinto 3, diseño de estuco sobre piso.**

Aparentemente el vano incluyó un dintel recubierto con una capa de estuco con diseños en relieve, debido a que entre el derrumbe de bóveda y fachada que cubrió el piso del sector del vano se encontró una capa de mezcla y estuco de 0.05 cm de grosor con diseños ondulados ([Figura 42b](#), abajo). Se considera que el recinto No. 3 pertenece a un período de remodelación relacionado con la parte tardía del siglo VIII d.C., ó bien inicios del siglo IX (fase Tepeu 2-3).

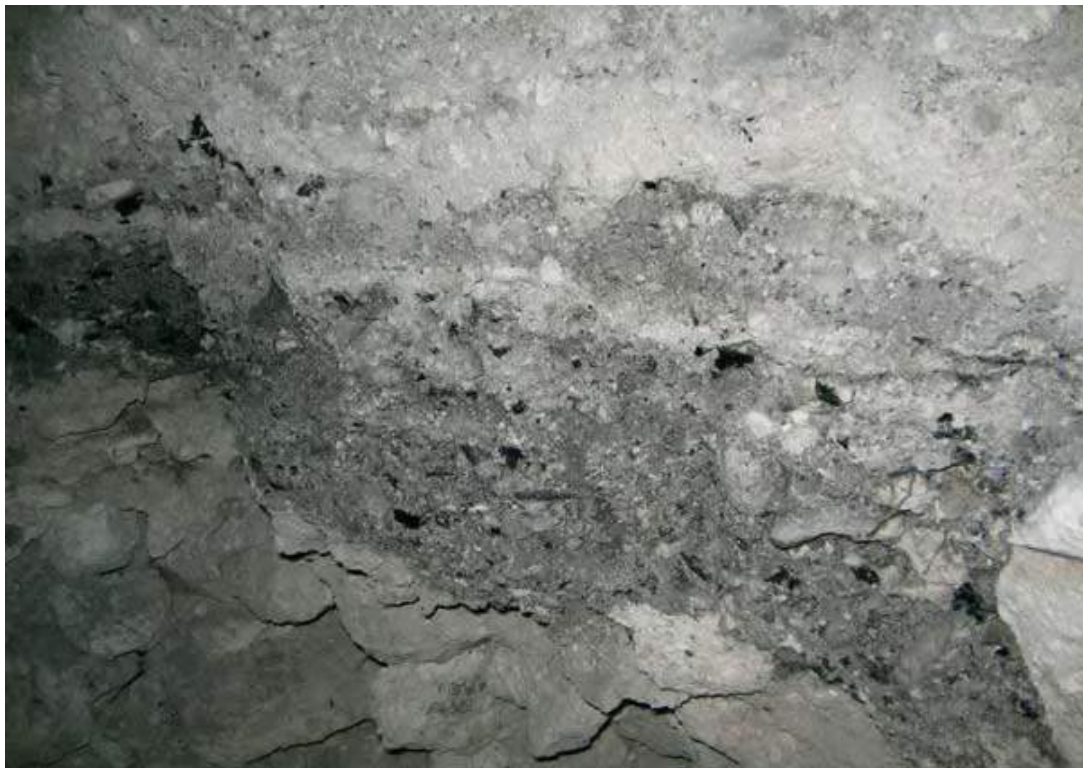
Figura 43b. Capa de carbón en bóveda de recinto 4.

El proceso de rellenar el interior del recinto 4 conllevó el uso de bloques calizos tallados medianos y grandes que fueron sólidamente afirmados con mezcla y mampostería revueltos con pequeños fragmentos de carbón ([Figura 23](#)). El interior del recinto fue quemado antes de ser rellenado, según fue posible apreciar en los muros, piso, bóveda y banca. A la altura del soffito de la bóveda se encontró una capa de carbón de .25 cm, de grosor que pudieran ser los restos de una viga, también hubo restos de bajareque; de ello se tomaron muestras para análisis ([Figura 43a](#) y [Figura 43b](#)).

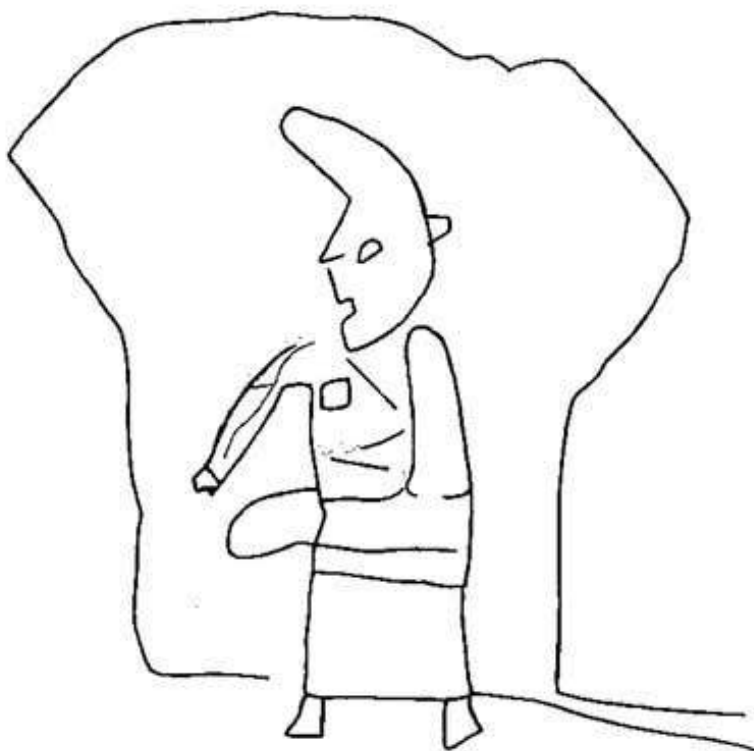
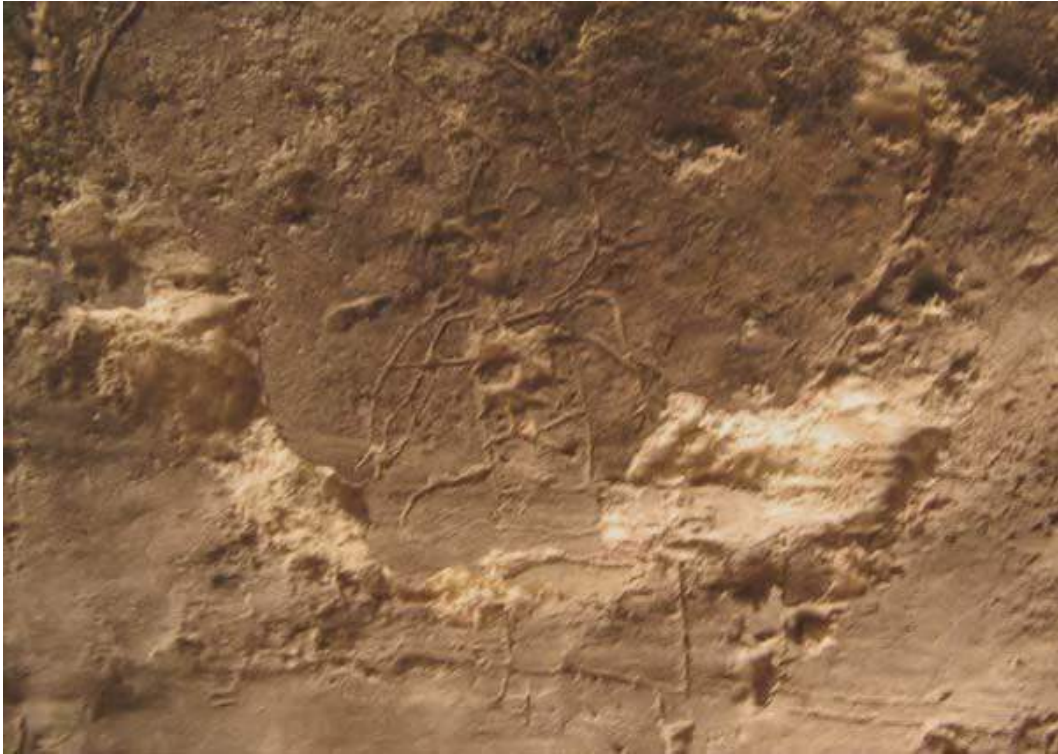
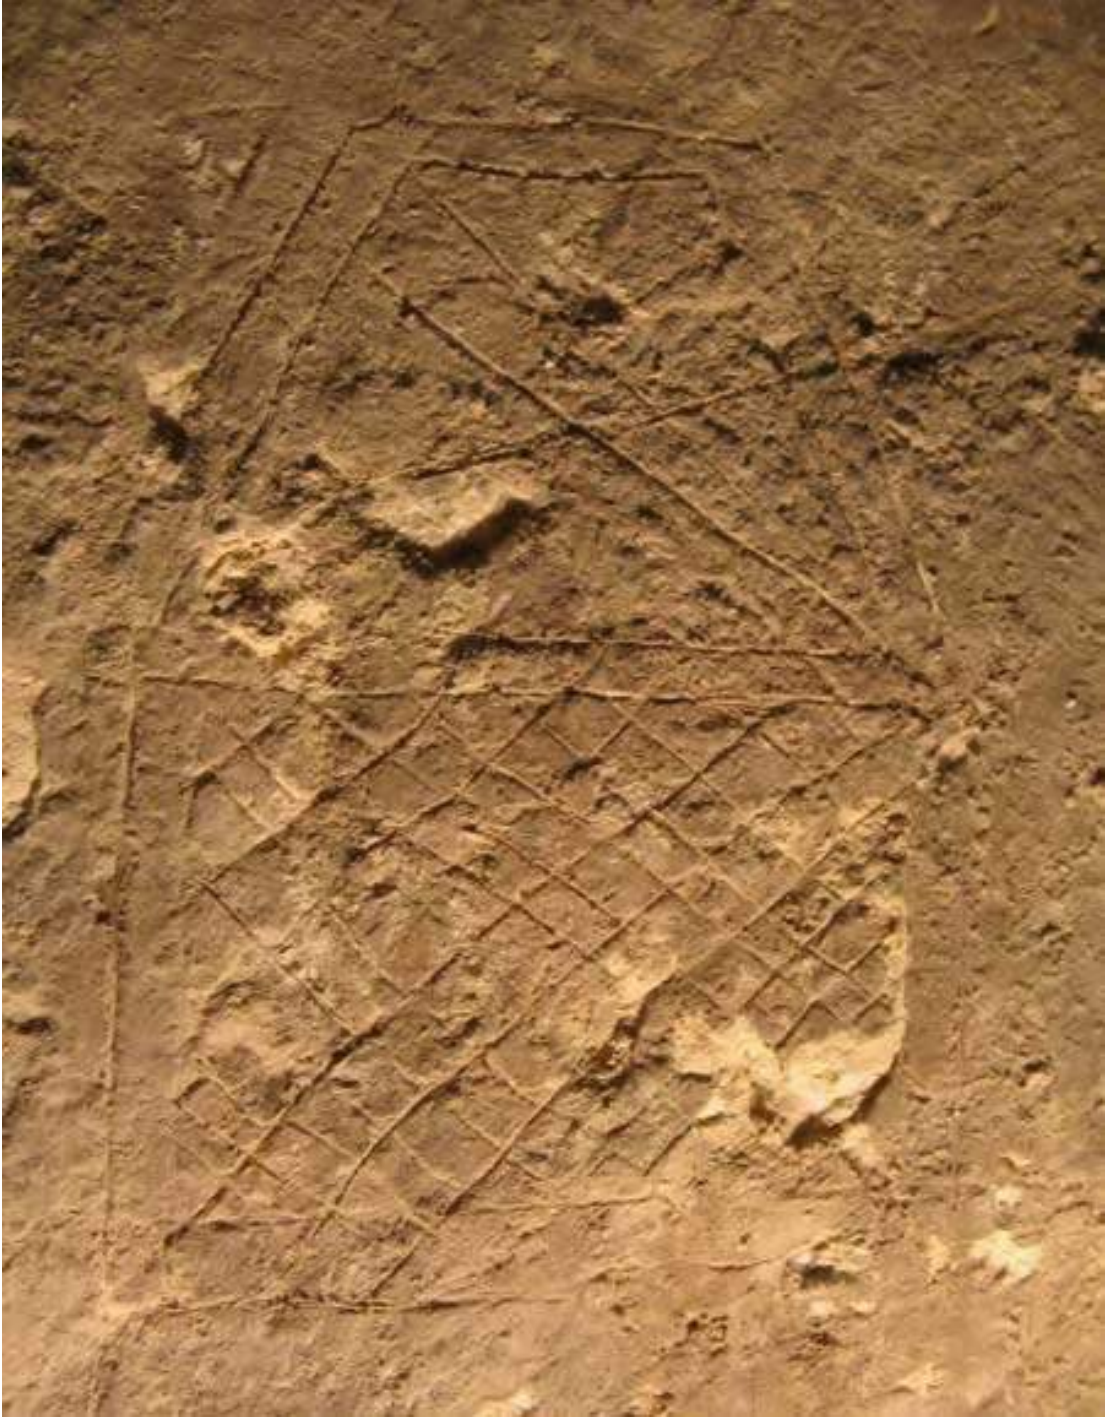
Los muros que todavía conservan un revestimiento de estuco pudieron tener sectores modelados de manera ondulada, según se observó en el sector cercano a la esquina Noroeste del recinto ([Figura 43a](#), arriba). En la referida esquina se ubica una banca con respaldo apoyado sobre el muro norte ( $2.40 \times 1.65$  y  $.45$  m de altura); en el sector norte de la banca se encontraron tres grafitos. El Graffiti 1, refiere a un personaje femenino que lleva un turbante de forma tubular, se sitúa adentro de un recinto ó palanquín ([Figura 44a](#), abajo, y [Figura 44b](#), arriba). El Graffiti 2, representa a un palanquín decorado con diseño de petate, mismo que es portado por dos individuos ([Figura 45a](#), abajo, y [Figura 45b](#), abajo). El Graffiti 3, muestra una escena similar a la del Graffiti 2, en éste caso el palanquín luce más pequeño, y los dos individuos que lo cargan se representan de mayor tamaño ([Figura 46](#)).

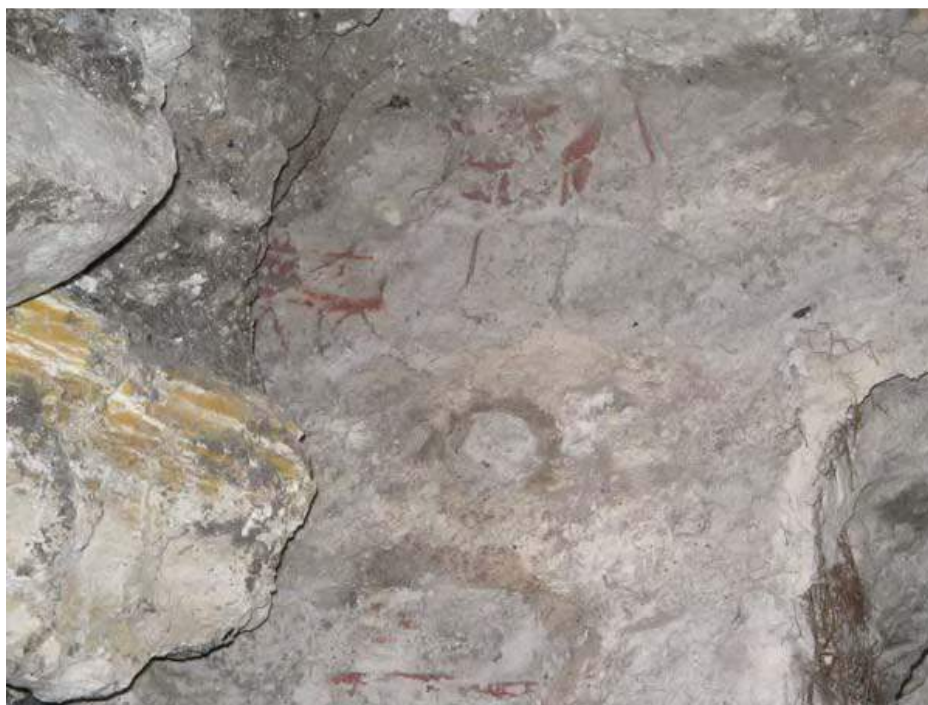
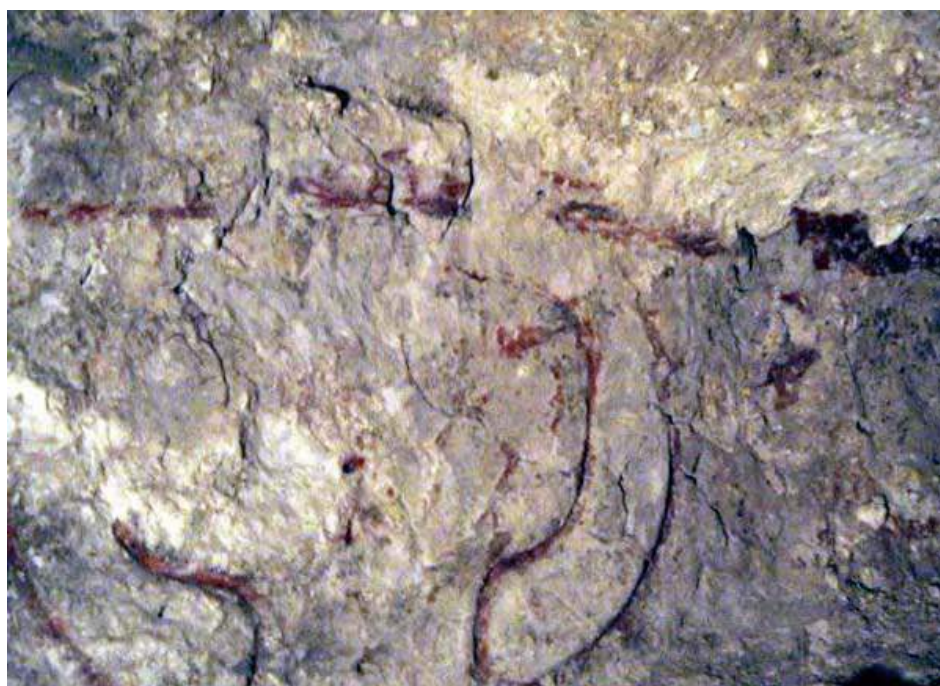
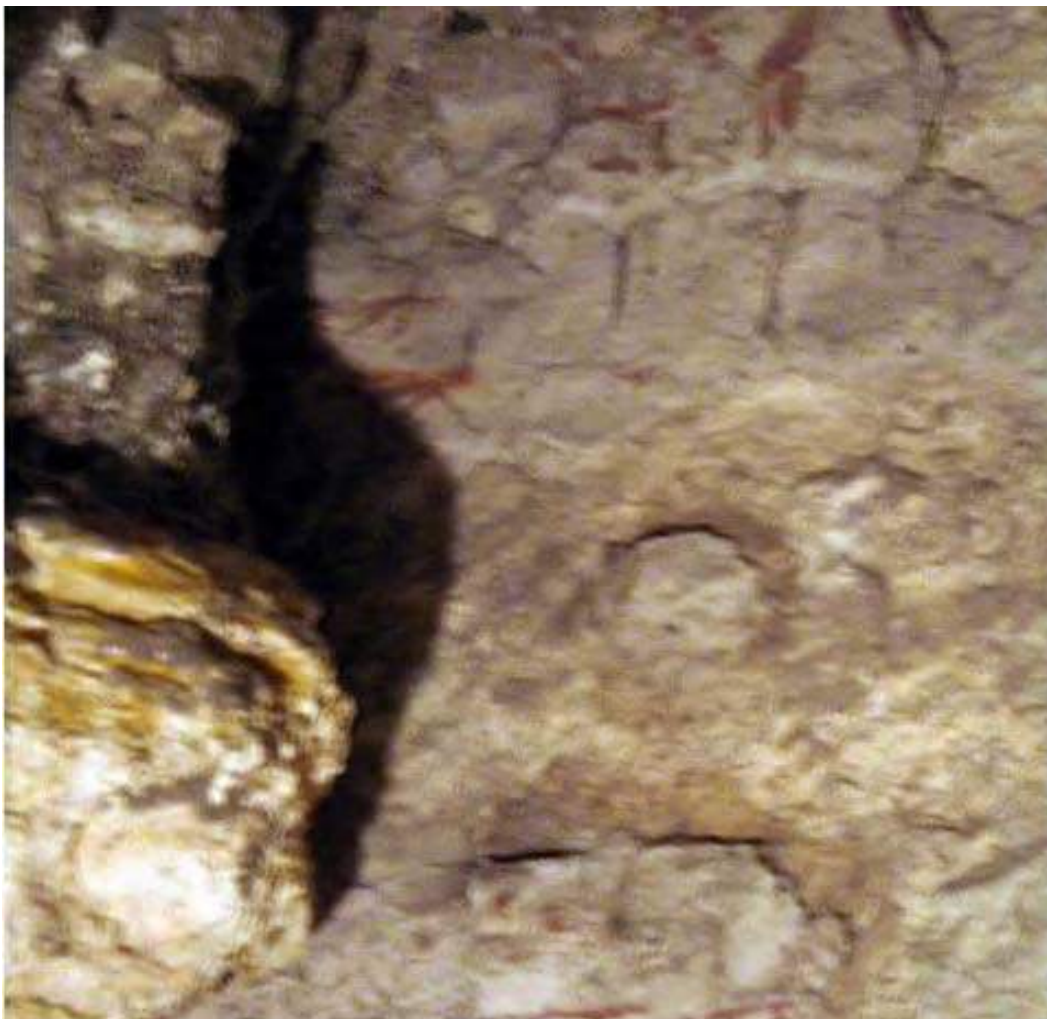
**Figura 26a. Diseños de Friso, B-15-2.**

El túnel de saqueo destruyó el muro norte del recinto 4, que en la cara exterior (ver [Figura 43a](#)), refiere una fachada decorada con un friso orientado hacia un patio interior que estuvo delimitado en el extremo norte y oeste por la subestructura B-15-2A ([Figura 25](#)). El friso se encuentra en regular estado de conservación, aún se aprecian diseños en relieve que representan un petate y cartuchos glíficos pintados de color rojo ([Figura 26](#), abajo, [Figura 26b](#), abajo, [Figura 26c](#), abajo, [Figura 26d](#) y [Figura 26e](#)). La fachada del friso de la subestructura B-15-2, se encuentra parcialmente sellada por el muro Oeste de la subestructura B-15-2A quizás construida en la parte media del siglo VIII. Mientras no se conozca la fachada Oeste del edificio que recubrió al friso, no podrá ser posible determinar si su construcción se relaciona con el episodio cultural que significó sellar el interior del recinto 4 de la subestructura B-15-2.

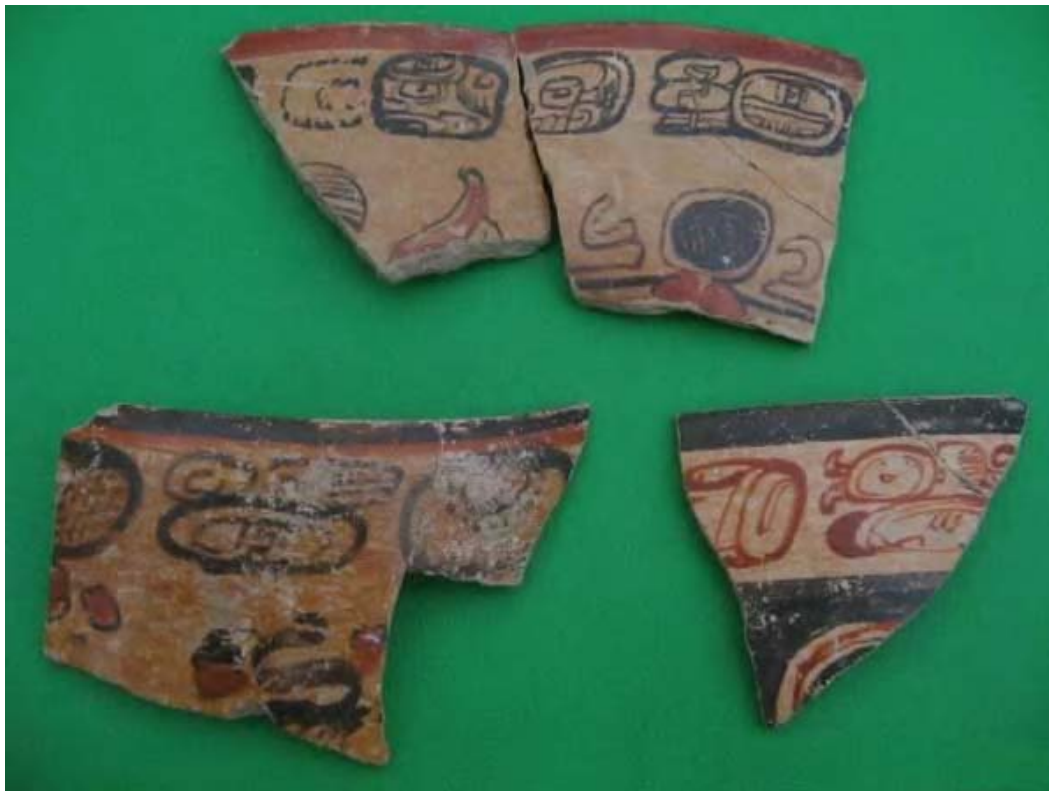
**Figura 27. Tiestos policromos de basurero NRB-003.**

En la esquina Suroeste del patio interior, al pié del muro del friso se encontró un basurero (NRB-003), que incluyó un gran número de tiestos de vasijas policromas que en su mayor correspondieron a cuencos y vasos ([Figura 27](#), arriba, [Figura 47a](#), [Figura 47b](#), [Figura 47c](#), y [Figura 47d](#), abajo). Los diseños representan textos glíficos de Secuencia Primaria Standard, acompañados por escenas de personajes y monstruos míticos. También se encontraron unos pocos huesos de animal.

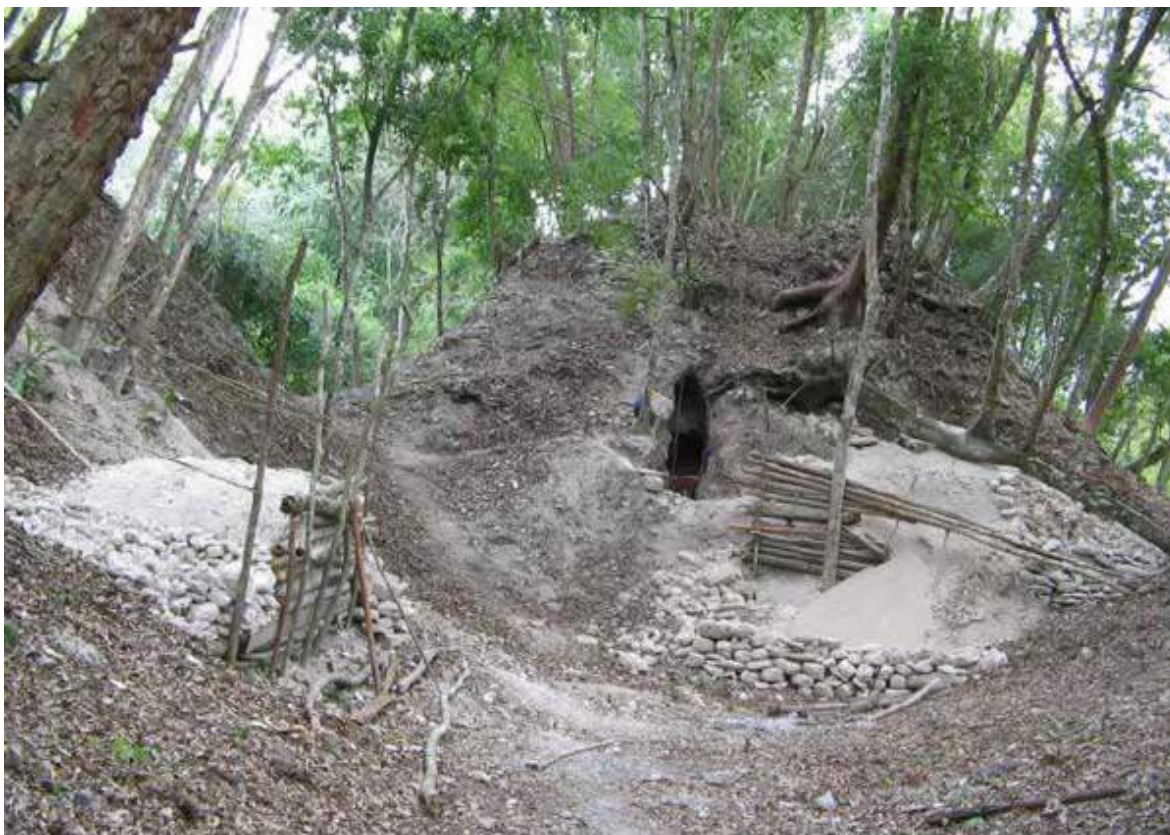
**Figura 48. Edificio B-16, saqueo.**

El edificio B-16 delimita el sector Sur del Patio Este de la Acrópolis Central, asimismo ocupa el sector Este del Patio Sur ([Figura 3](#), [Figura 4](#), y [Figura 48](#), arriba). La estructura alcanza los diez metros de altura. En la mayor parte del período Clásico Tardío (fases Tepeu 1 y 2), funcionó como un palacio de recepción, es probable que en la fachada orientada al Patio Este haya tenido nueve puertas, mientras que en relación a la fachada relacionada con el Patio Sur existió un sólo acceso central. En las investigaciones realizadas en éste sector se pudo determinar que el palacio estuvo organizado en dos crujías de espaciosos recintos con anchos vanos de acceso que en el interior incluyeron amplias bancas ([Figura 28](#), [Figura 29](#), abajo, y [Figura 30](#)). A finales del período Clásico Tardío, el edificio pasó por un severo proceso de remodelación previo a lo cual los recintos fueron totalmente rellenos, incluyendo a las fachadas de los lados norte y oeste. La nueva función, en vez de palacio para recepción accesible al nivel de los patios, se tornó en un basamento piramidal de tres cuerpos en forma de "L" sobre el que hubo una galería de recintos de tamaño reducido ([Figura 3](#), [Figura 4](#) y [Figura 5](#)).

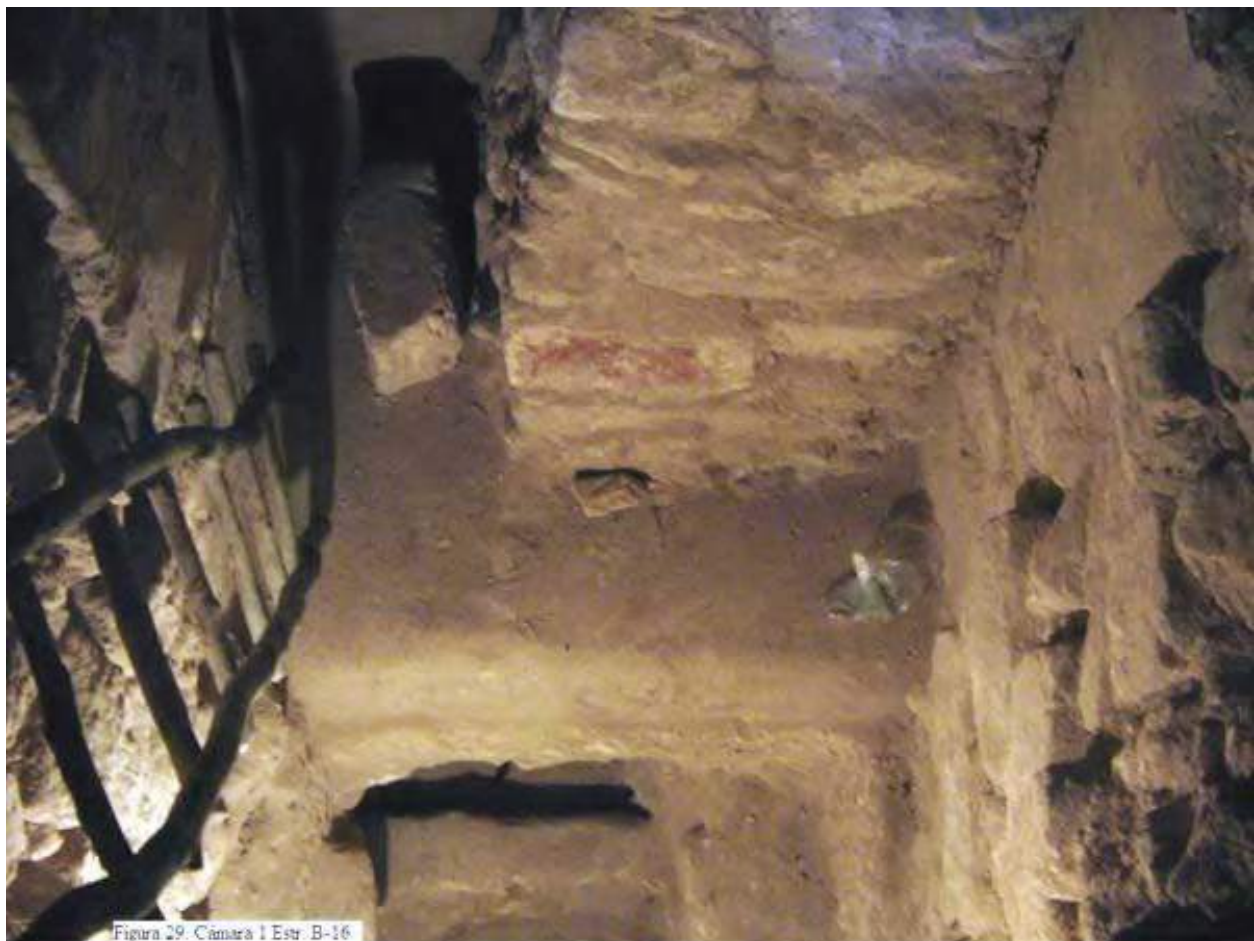
Figura 29. Cámara 1 Estr. B-16

Este período constructivo correspondió a un palacio del que se conocieron dos cámaras longitudinales que parecen haberse extendido a todo lo largo de la fachada oeste que confrontó al Patio Sur del complejo de la Acrópolis. El ancho de la primera cámara fue de 1.95 m, y tuvo una altura total de 3.40 m, de los cuales 1.50 m, corresponden a la bóveda ([Figura 29](#)). El grosor de la jamba del vano es de .80 cm y el escalón de acceso tiene .30 cm, de contrahuella. La parte superior de la bóveda se estrecha en la forma de un cuello de botella, lo que parece ser un rasgo estilístico de la fase Tepeu 1 (600-700 d.C.). Los muros del recinto fueron recubiertos con grueso estuco que en algún momento estuvo pintado de color rojo, crema y naranja.

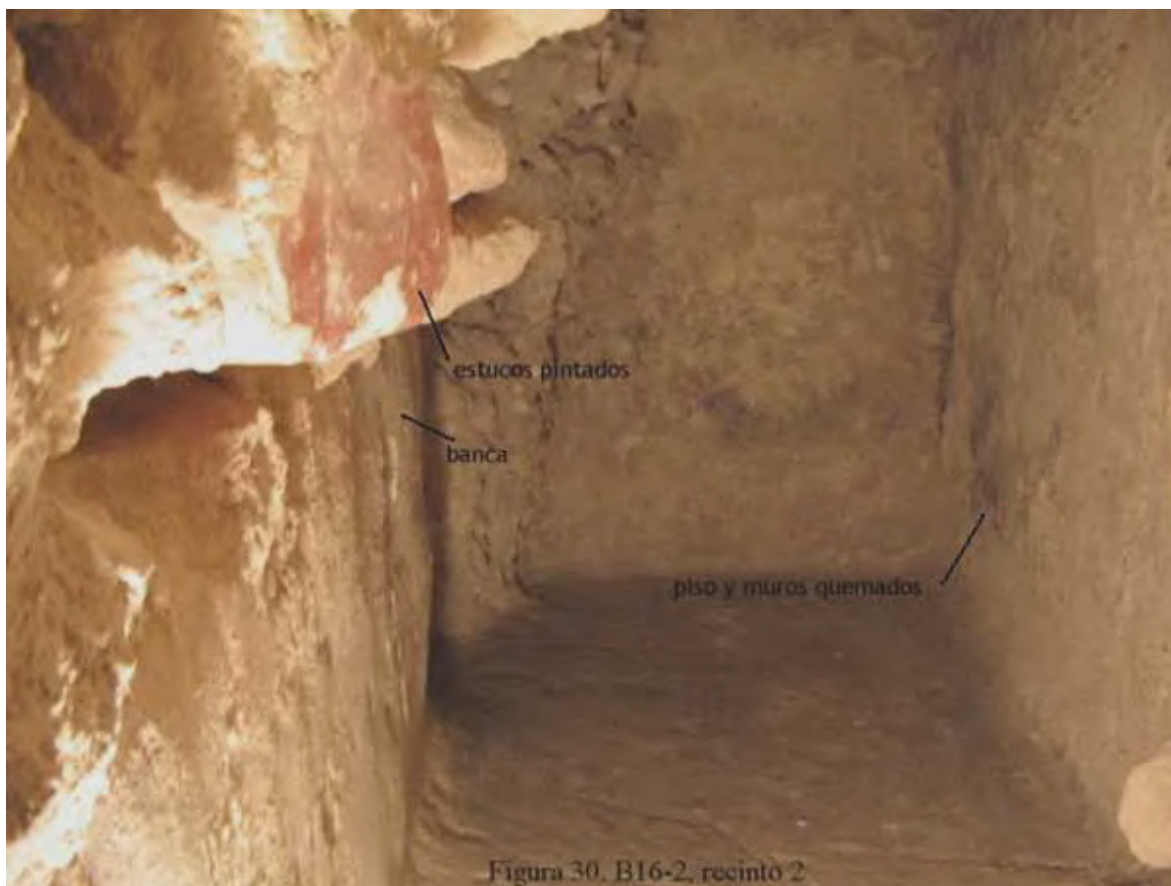
**Figura 30. B-16-2, recinto 2.**

El saqueo 1 consistió en una trinchera de 4.45 metros de longitud que se extendió a nivel del segundo cuerpo, y expuso parte del descanso de la escalinata. Luego la excavación fue profundizada a 3.20 m en forma de pozo hasta llegar al piso del recinto central de una subestructura. A partir de dicho nivel el saqueo se tornó en un túnel que penetró 4 metros, hasta alcanzar la banca del recinto posterior ([Figura 28](#) y [Figura 29](#)). Posteriormente los saqueadores excavaron un ramal Sur de aproximadamente 4 m, con la finalidad de exponer dicho sector del recinto central. Un segundo ramal se extendió en una distancia similar hacia el norte para liberar parte del muro interior del recinto posterior ([Figura 30](#), abajo).

Previo a la construcción de un nuevo edificio, los mayas antes de sellar con grandes bloques de mampostería a la subestructura B-16-2, llevaron a cabo una ceremonia de terminación en la que quemaron el edificio incluyendo a la banca, asimismo cortaron y desmontaron varios sectores de los muros (ver [Figura 30](#)).

- [Figura 29.](#) Cámara 1, Estr. B-16.
- [Figura 30.](#) B-16-2, recinto 2.
- [Figura 31.](#) Acrópolis Central, corte de tractor.
- [Figura 32a.](#) Palacio B-15, recintos pintados del segundo nivel.
