**FAMSI © 1999: Alfonso Morales**

**Relieve en Estuco de la Estructura XIX, Palenque**

por: Marcia Valle Rangel y Juan Alfonso Cruz Becerril

**Sitio:** Palenque, Grupo de las Cruces

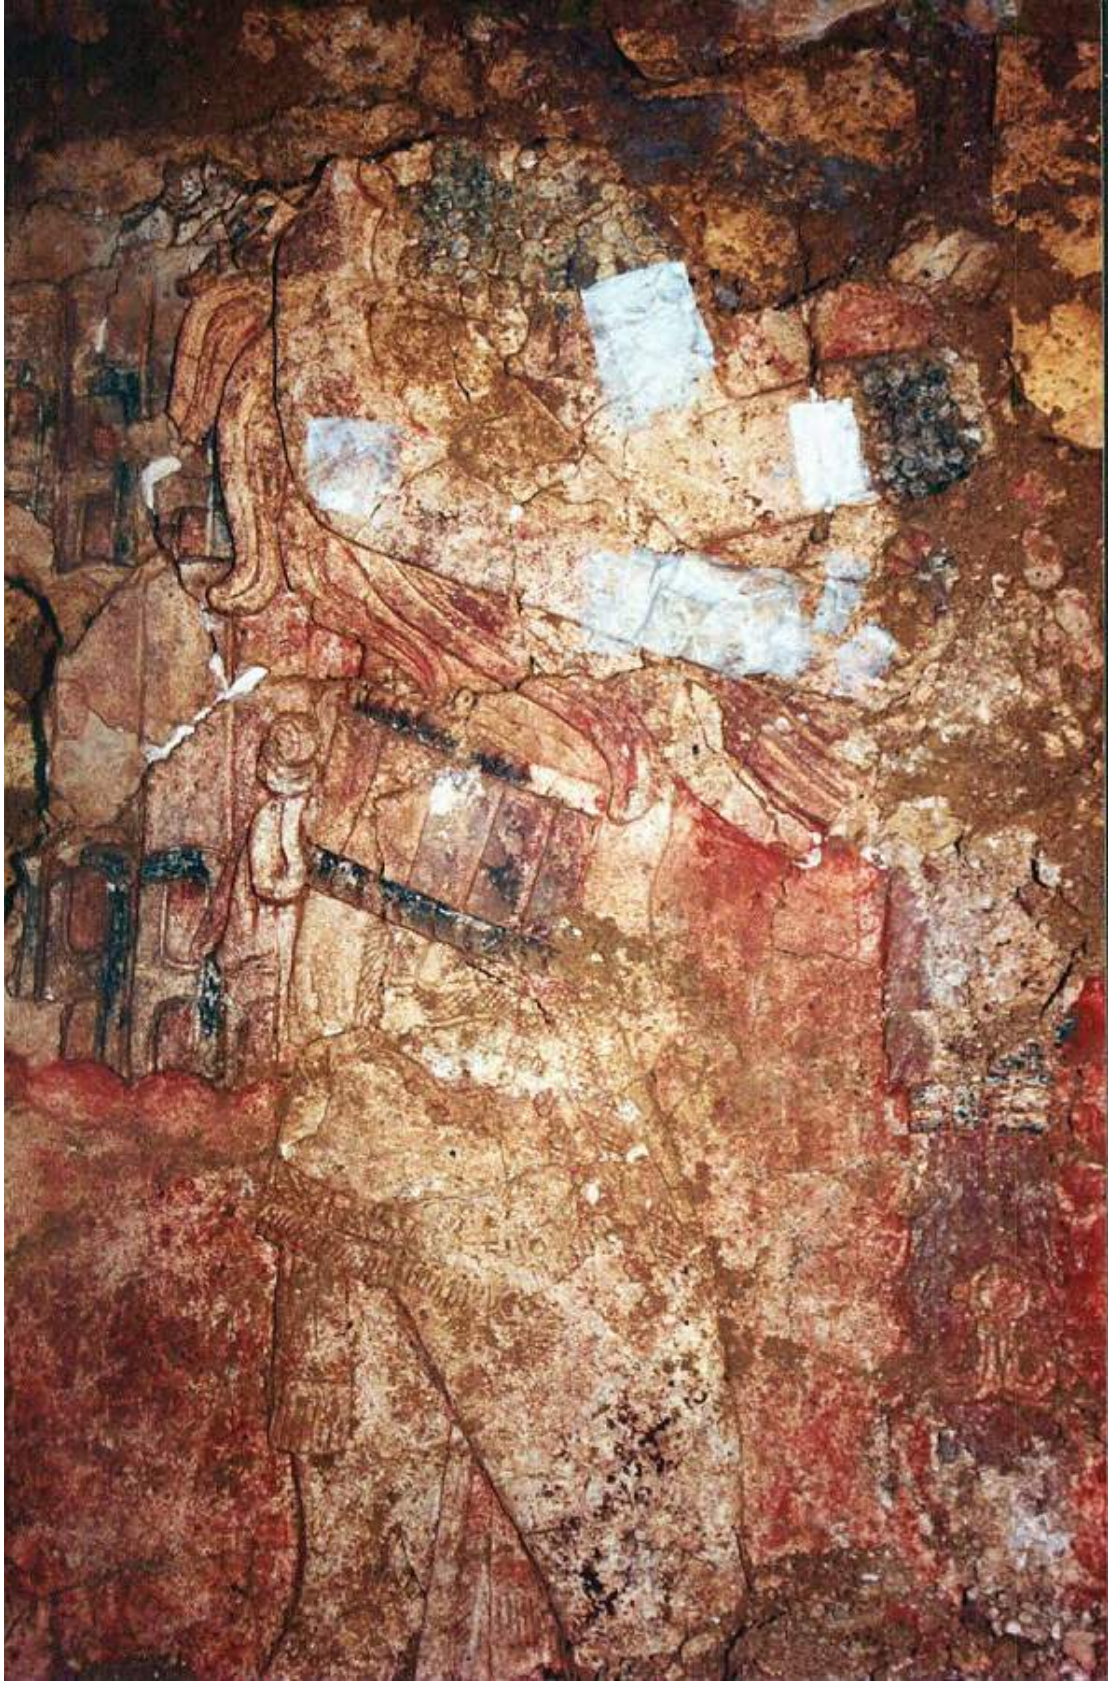
Conforme se avanzaron los trabajos de excavación aparecieron, restos de un relieve en estuco modelado adosado a la jamba de la pilastra central (ver [foto 6](#)). Una vez que se liberó por entero la pilastra se tuvo una apreciación completa de la magnitud del relieve, así como de su estado de conservación (ver [foto 7](#)). Al finalizar la liberación de la pilastra se dedujo que el porcentaje aproximado de relieve en estuco in situ era del 40% y el resto se encontraba fragmentado en el escombros (ver [foto 8](#)).

Foto 7. Relieve en estuco adosado a la pilastra

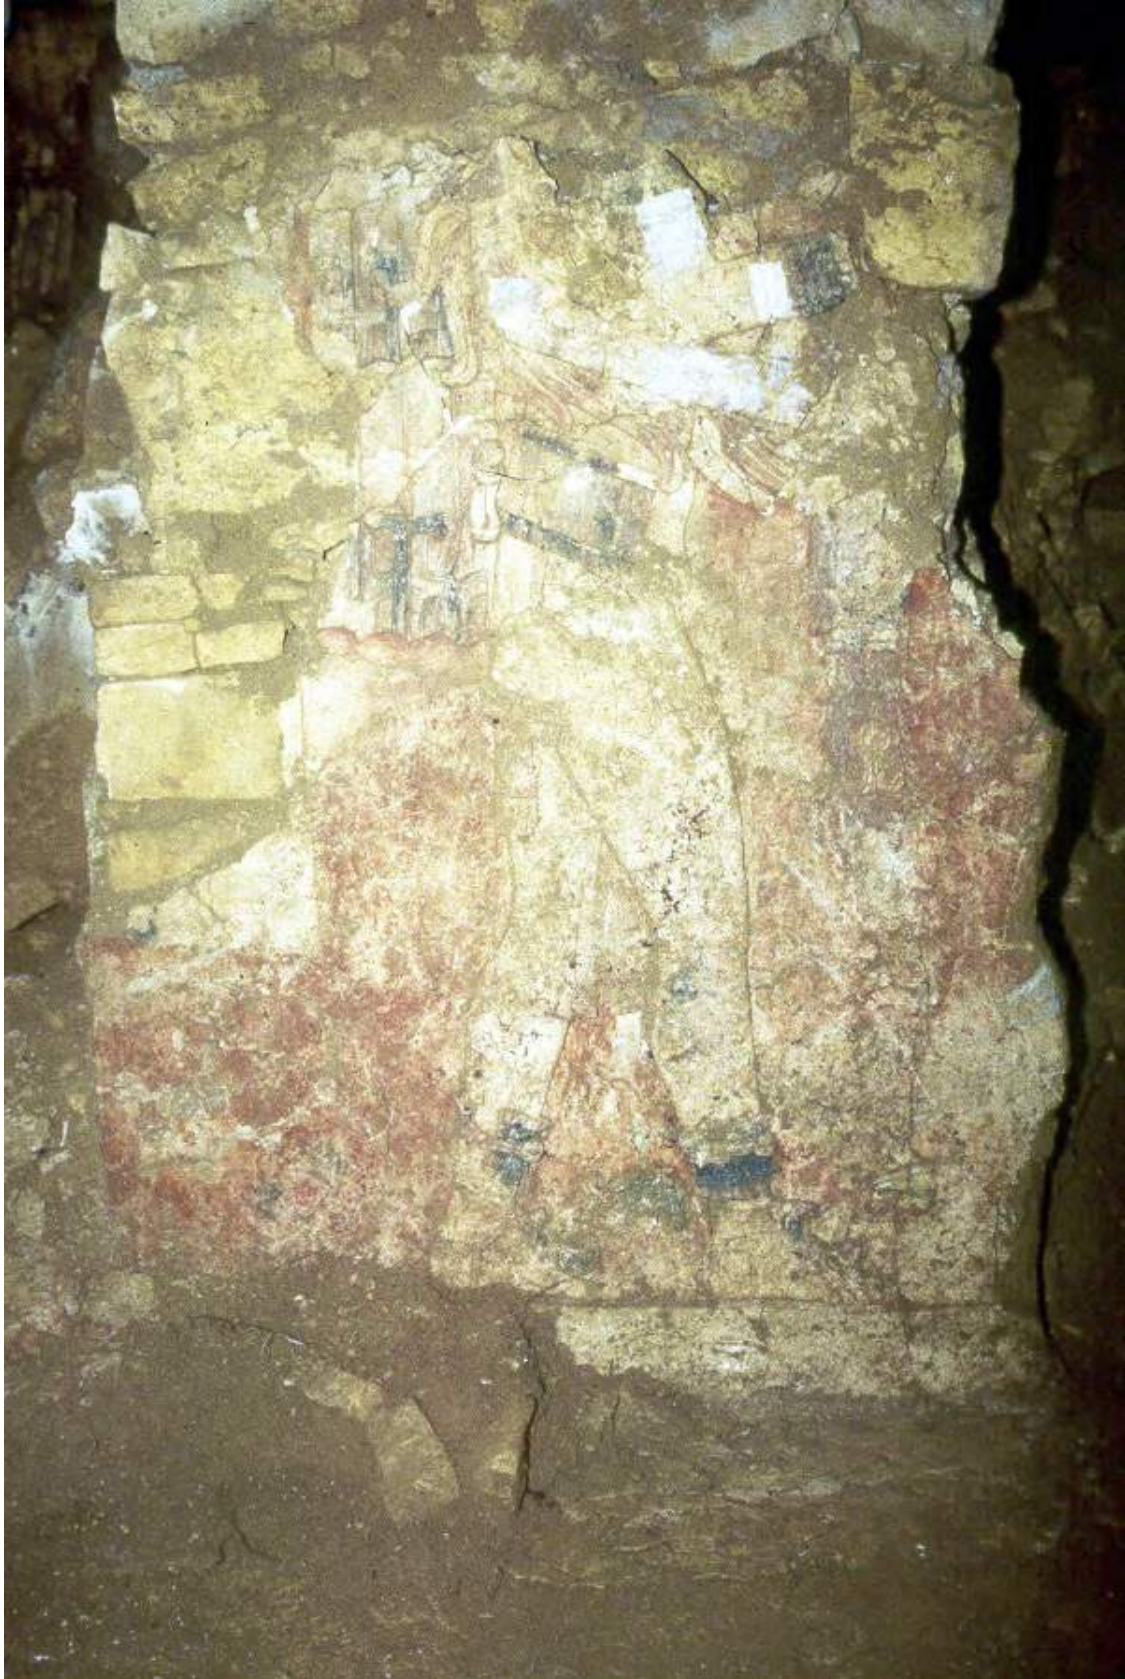
Foto 8. Relieve en estuco adosado a la pilastra

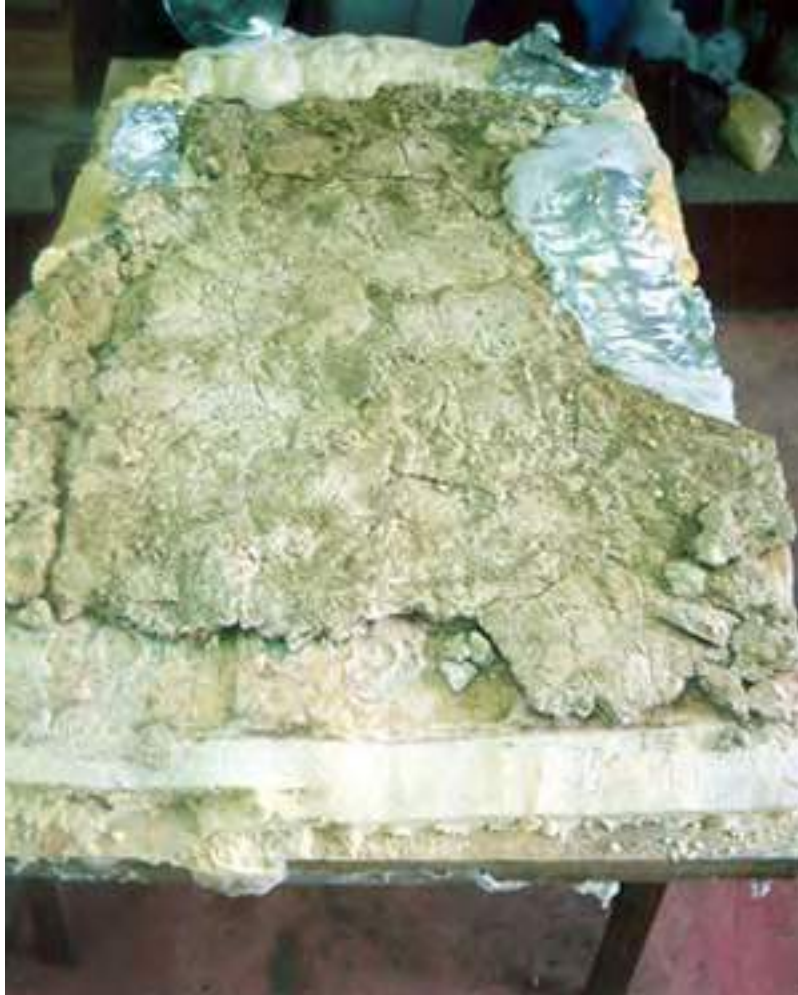
Foto 16. Reverso del fragmento de relieve en estuco desprendido

- Una vez que se tuvo todo el material en el laboratorio, este se dividió de acuerdo a su procedencia, provenientes de escombros (ver [foto 14](#) y [foto 15](#)) y fragmento desprendido de la pilastra (ver [foto 16](#)) y de acuerdo a esta separación se realizaron los procesos de limpieza, consolidación y unión de fragmentos que cada pieza requería. Posteriormente, se hizo una separación y agrupamiento preliminar de este material de acuerdo a formas, colores, tipo de pasta y grosor de la misma (ver [foto 17](#) y [foto 18](#)).

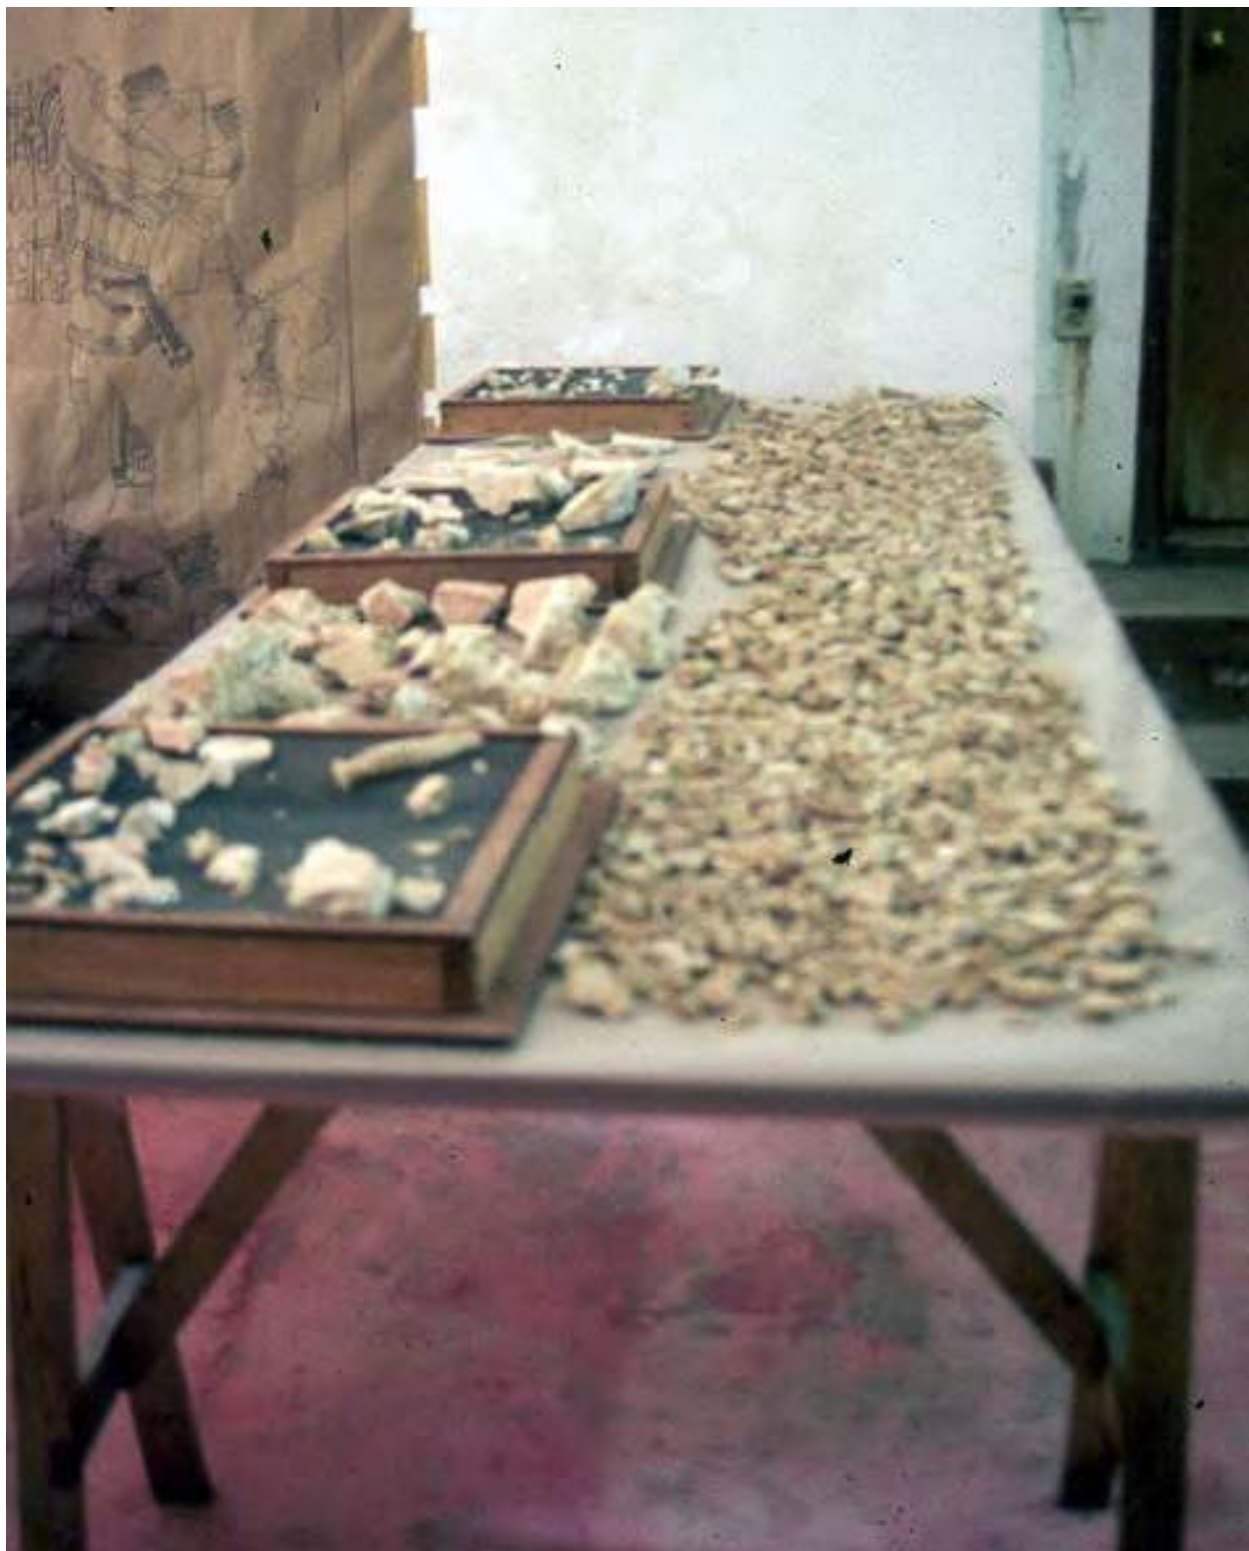
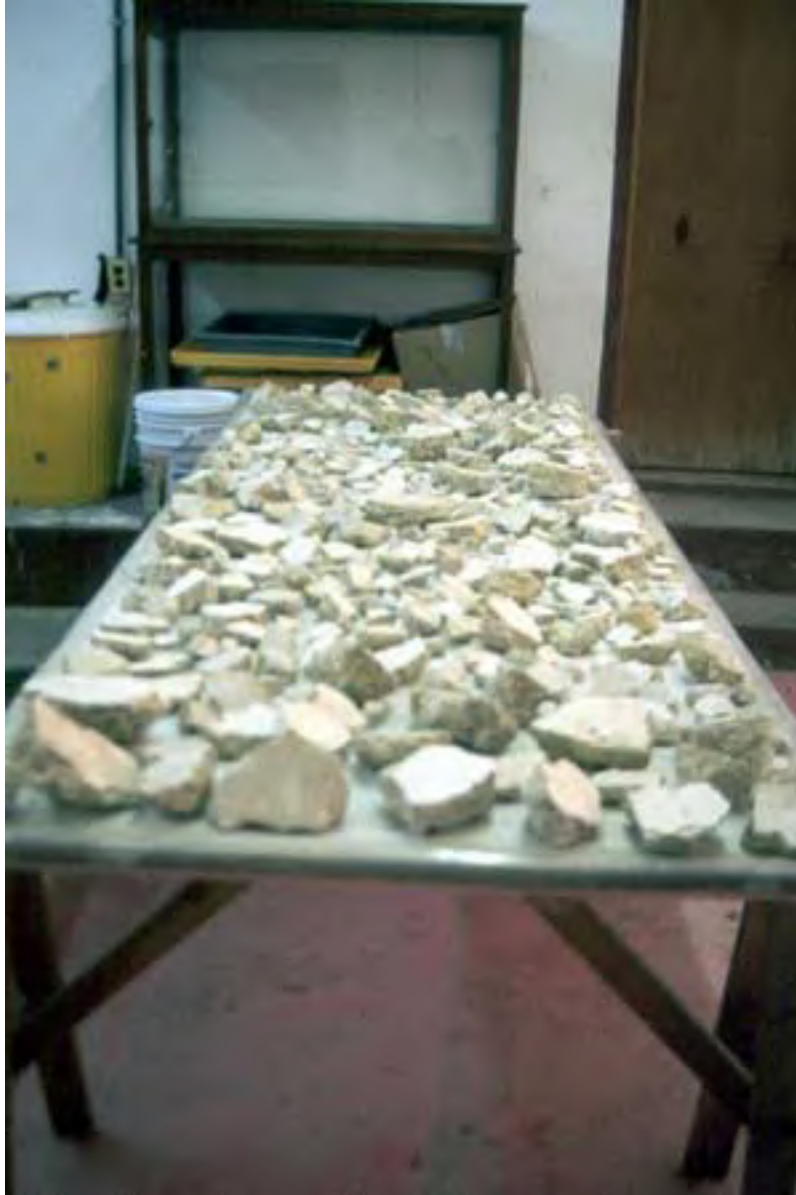
Foto 17. Selección de fragmentos de estuco de acuerdo a formas, grosor, tipo de pasta y color

Foto 18. Selección de fragmentos de estuco de acuerdo a formas, grosor, tipo de pasta y color

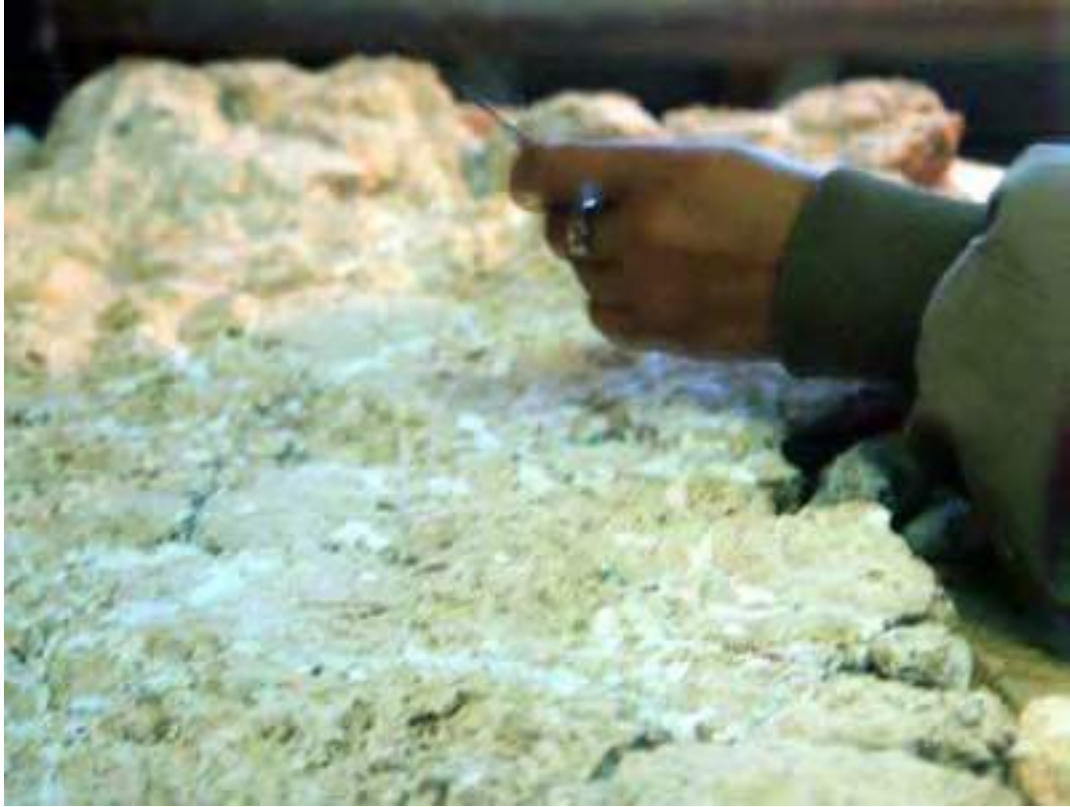
**Foto 25. Resane por el reverso del fragmento desprendido**

- Por medio de bistorí se dio un nivel al reverso del desprendimiento, bajando las protuberancias más pronunciadas para obtener una superficie lo más uniforme posible, posteriormente se resanaron grietas, fracturas y fisuras con una pasta de resane a base de cal y polvo de piedra caliza fino en una proporción de 1:2 (ver [foto 24](#) y [foto 25](#)).

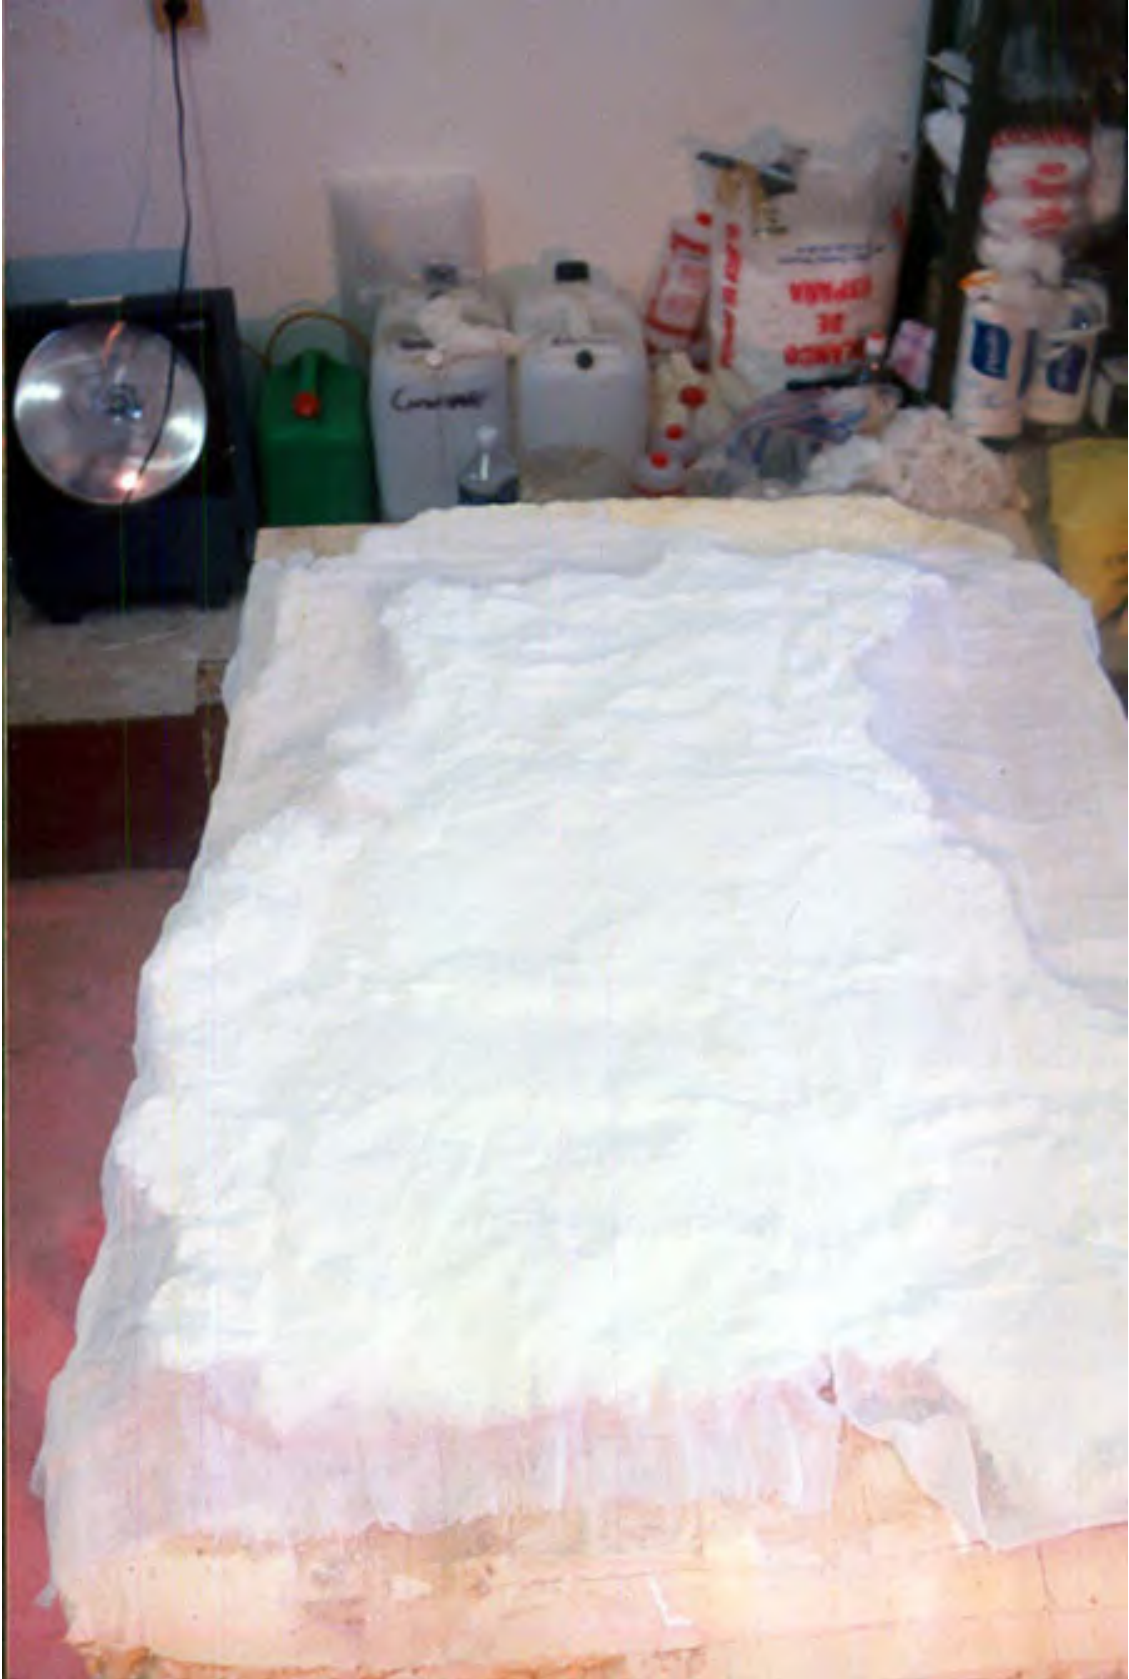
Foto 26. Capa aislante de manta de cielo y caseinato de calcio

- 2 capas de caseinato de calcio: Una vez seco el resane se aplicaron dos capas de caseinato de calcio utilizando una brocha de cerdas suaves.
- 1 velado con manta de cielo y caseinato de calcio: Este proceso consistió en un velado con manta de cielo doble y caseinato de calcio aplicado con brocha con el fin de unir la tela al estuco (ver [foto 26](#)).

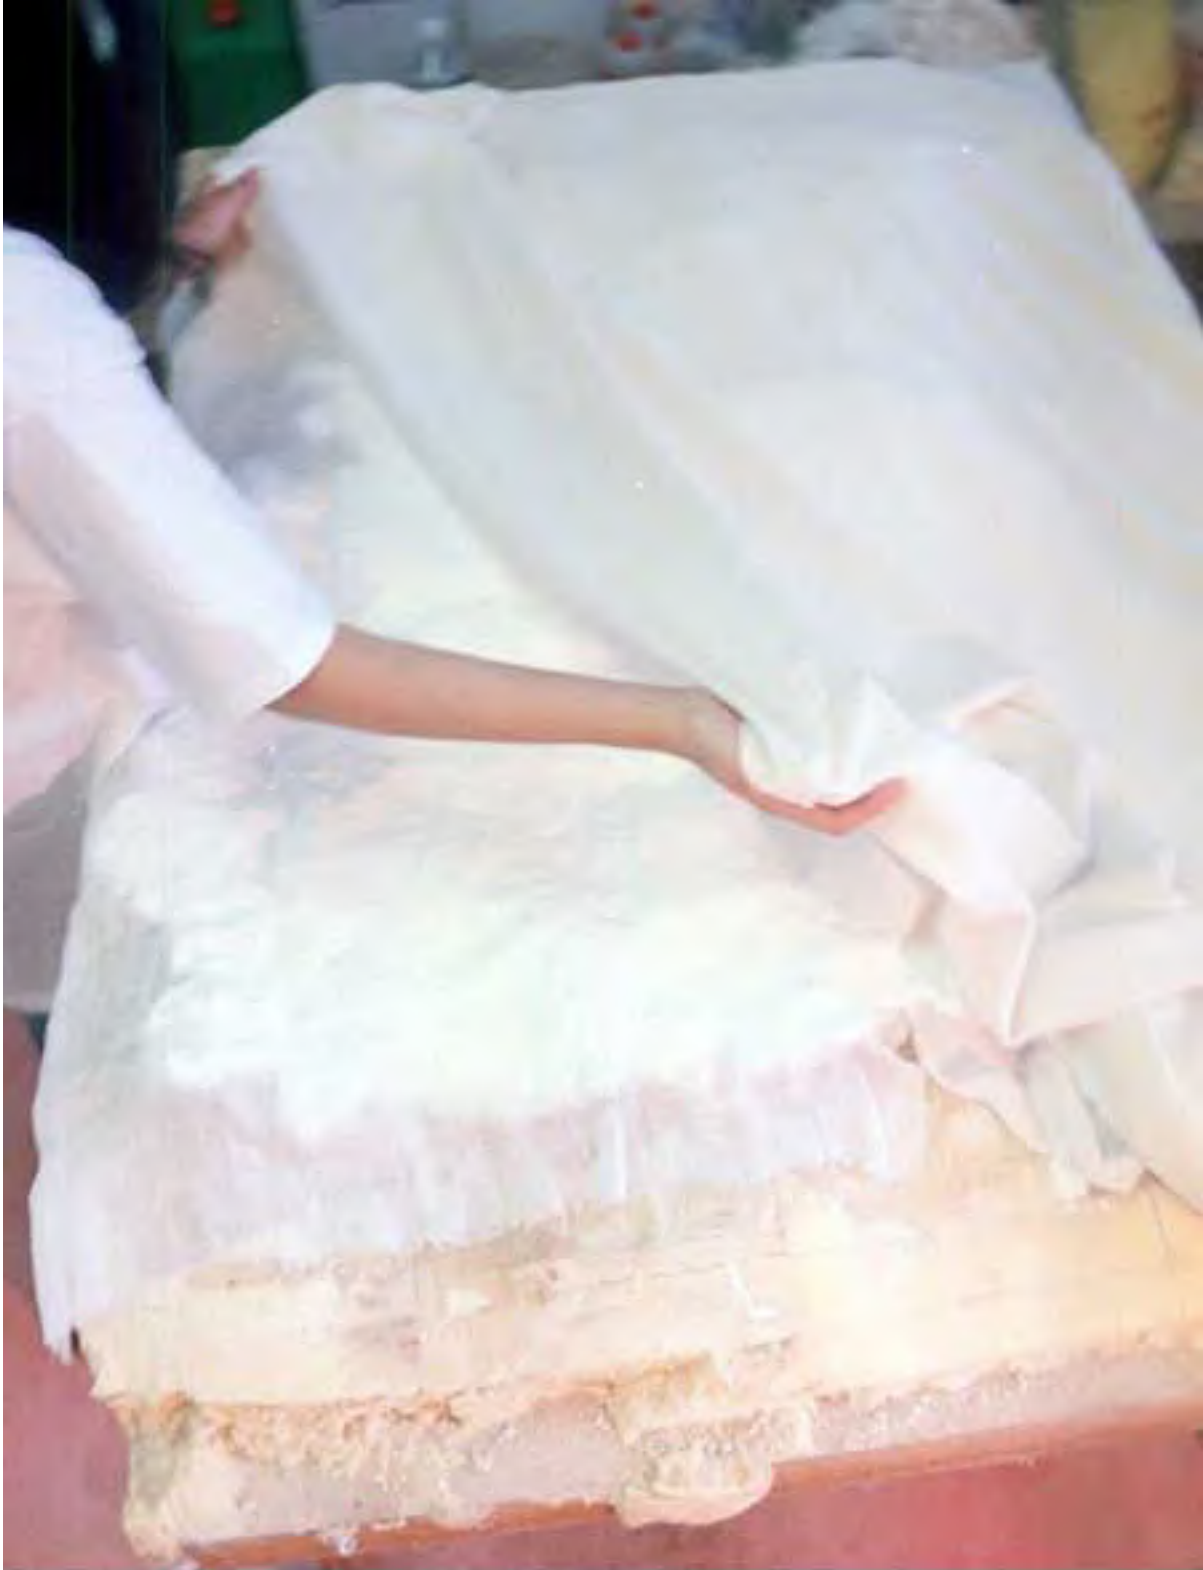
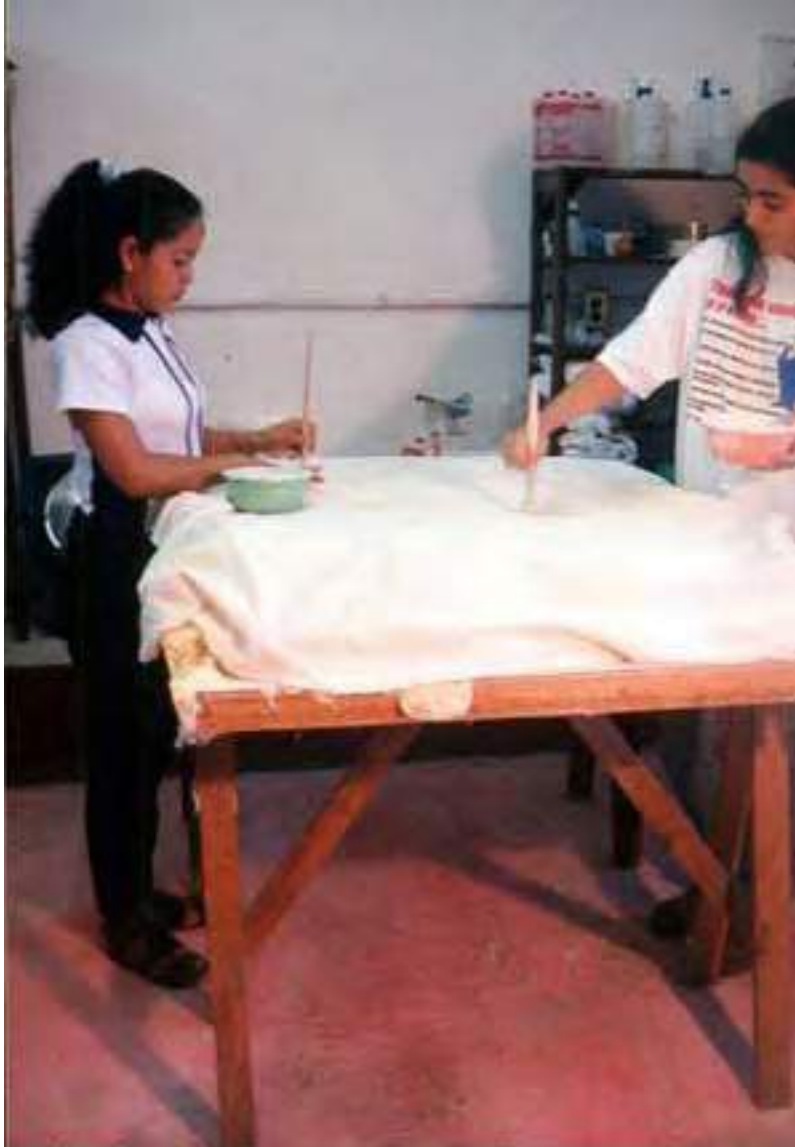
**Foto 27. Velado con manta de guadalajara y caseinato de calcio**

Foto 28. Velado con manta de guadalajara y caseinato de calcio

- 1 velado con manta de guadalajara y caseinato de calcio: Posteriormente se hizo un segundo velado con manta de guadalajara y caseinato de calcio (ver [foto 27](#)) aplicado con brocha uniéndolo a la manta de cielo evitando que quedaran burbujas de aire (ver [foto 28](#)).

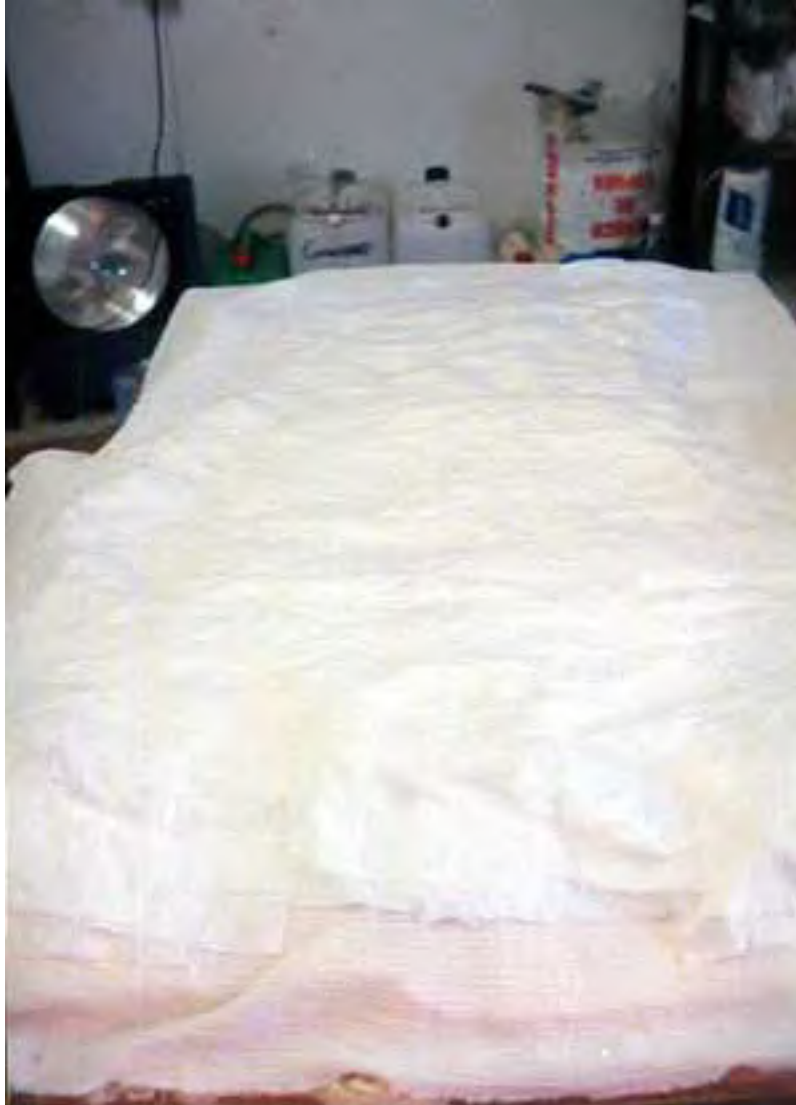
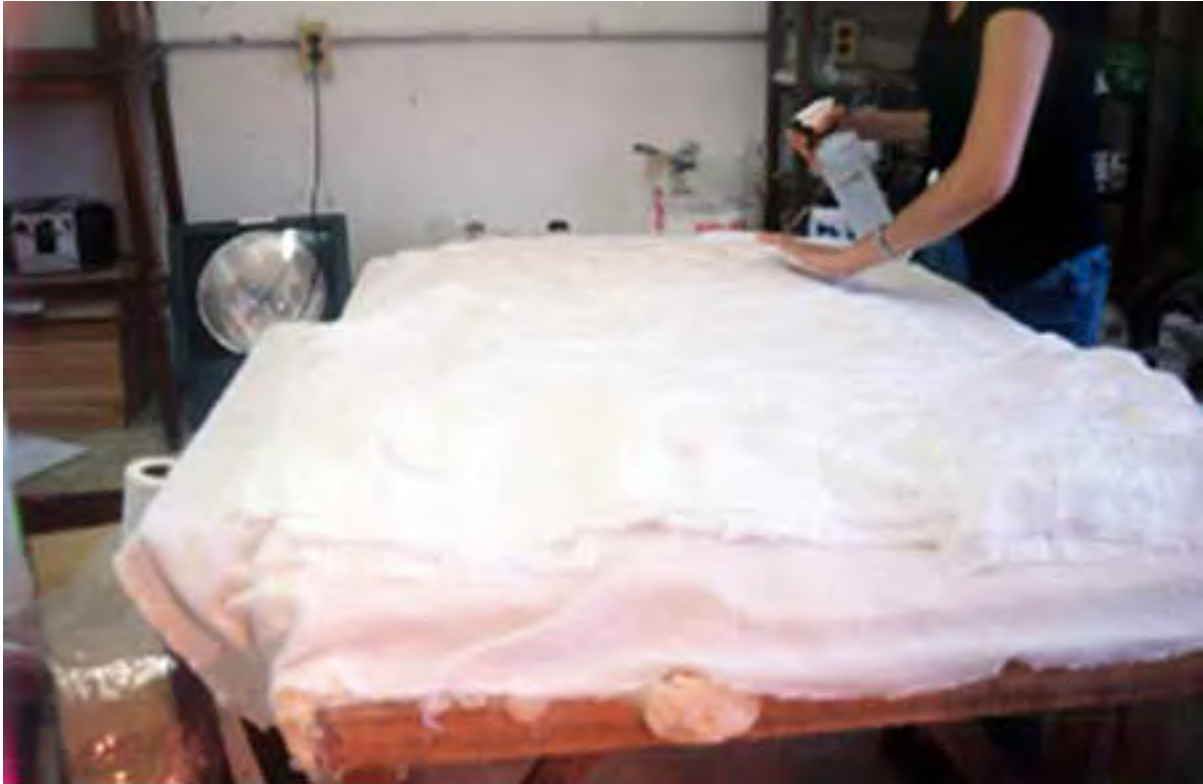
**Foto 29. Capas aislantes de papel tisú**

Foto 30. Aplicación de capas aislantes de papel tisú

Foto 31. Colocación de táseles para contener el soporte provisional

- 2 capas de papel tisú cuatrapiado (ver [foto 29](#)): A continuación se colocó una capa aislante provisional de papel tisú la cual se adhirió con humedad, (ver [foto 30](#)). Una vez que esta capa seco por completo se colocaron táseles de cartón para contener el soporte provisional (ver [foto 31](#)).

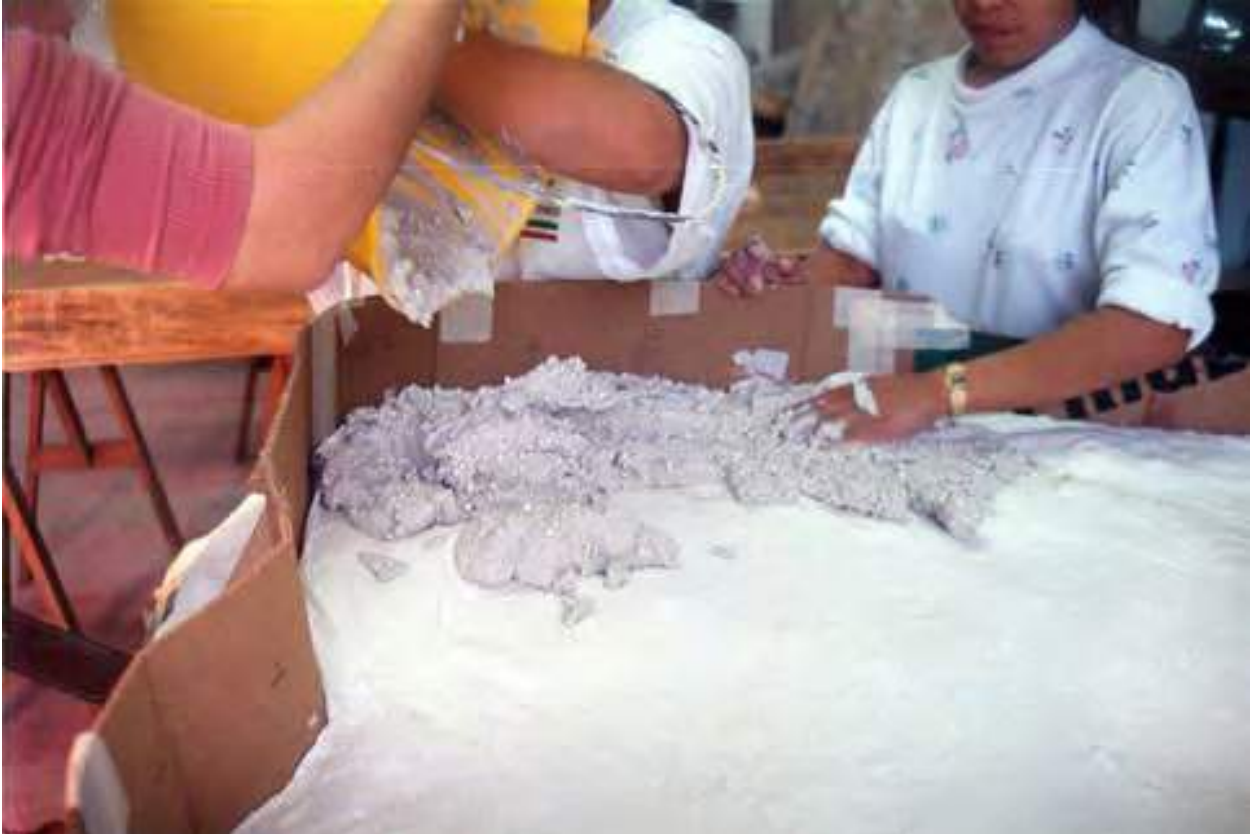
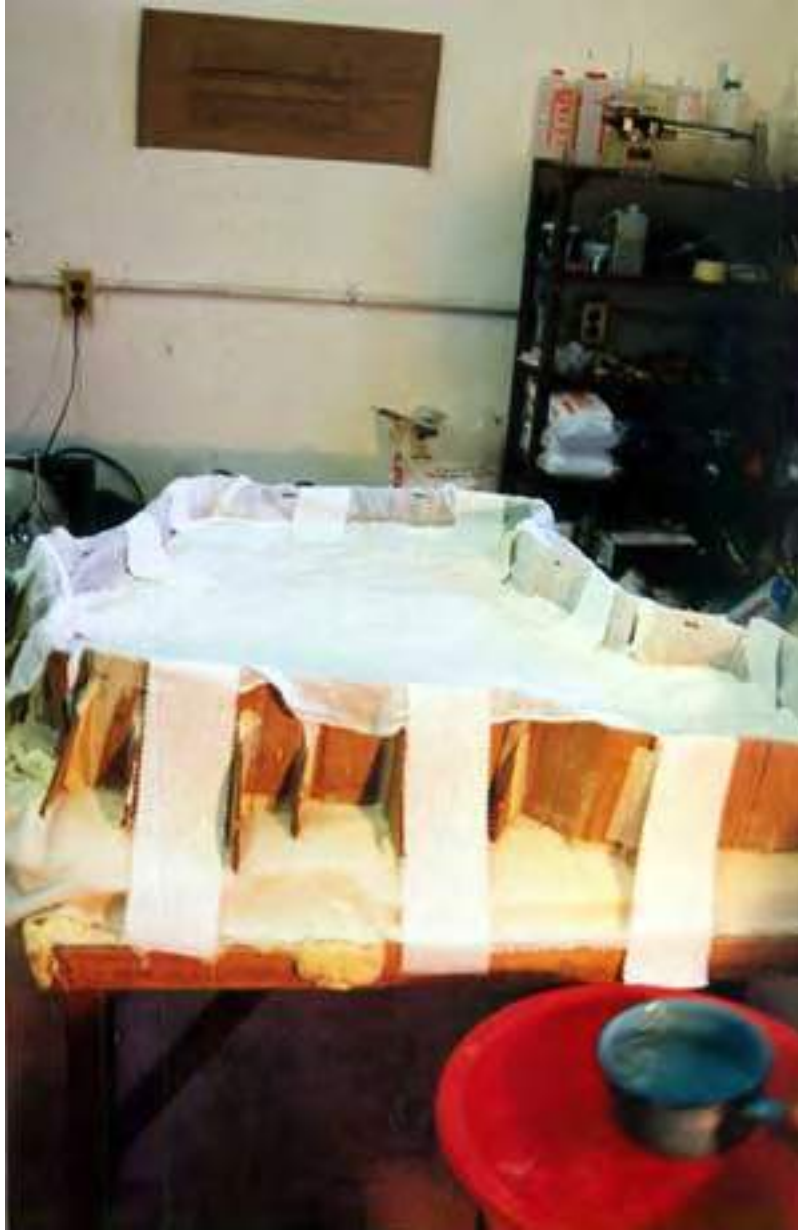
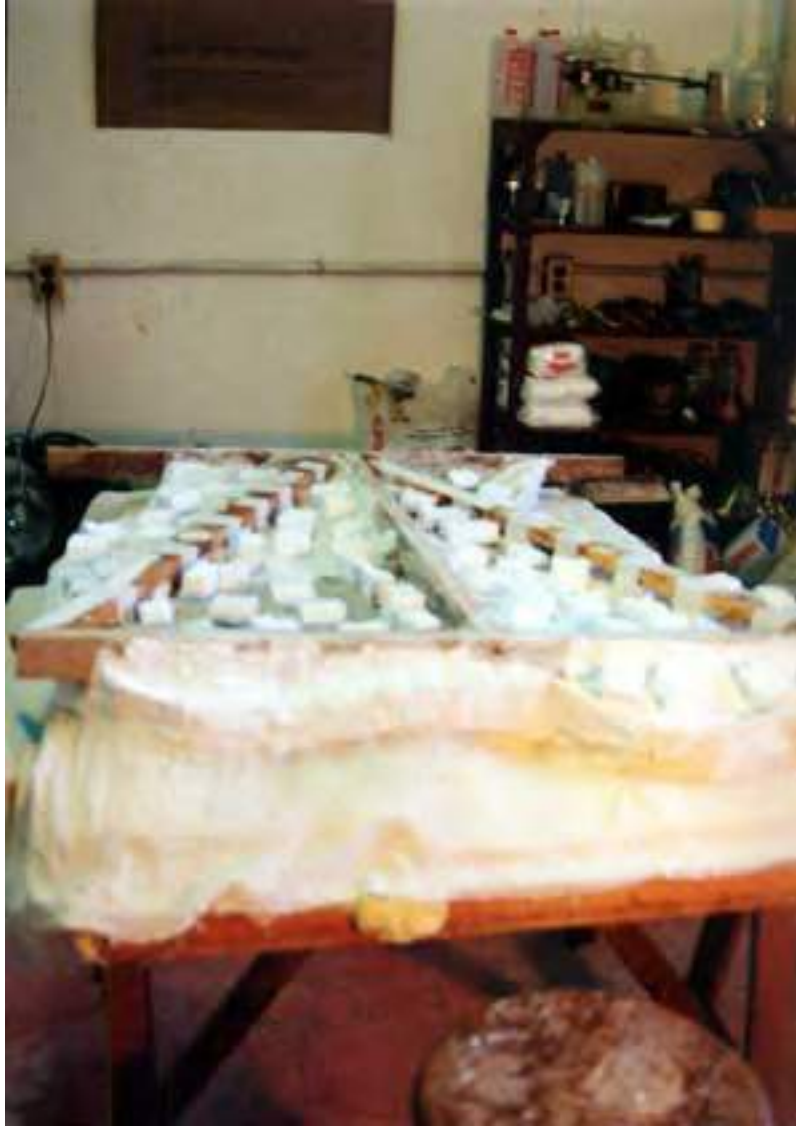
Foto 32. Aplicación de yeso con perlas de poliestireno

Foto 33. Soporte provisional

Foto 34. Soporte provisional y tabla con la forma

- Yeso con perlas de poliestireno: Una vez que la capa de papel tisú había secado se le aplicó una capa de yeso con carga de perlas de poliestireno (ver [foto 32](#)) que aligeraban esta capa y que le sirvió como soporte provisional (ver [foto 33](#)).
- Tabla con la forma: Se colocó una tabla con la forma del relieve en estuco una vez que el yeso había secado para proporcionarle un mejor soporte al panel (ver [foto 34](#)).

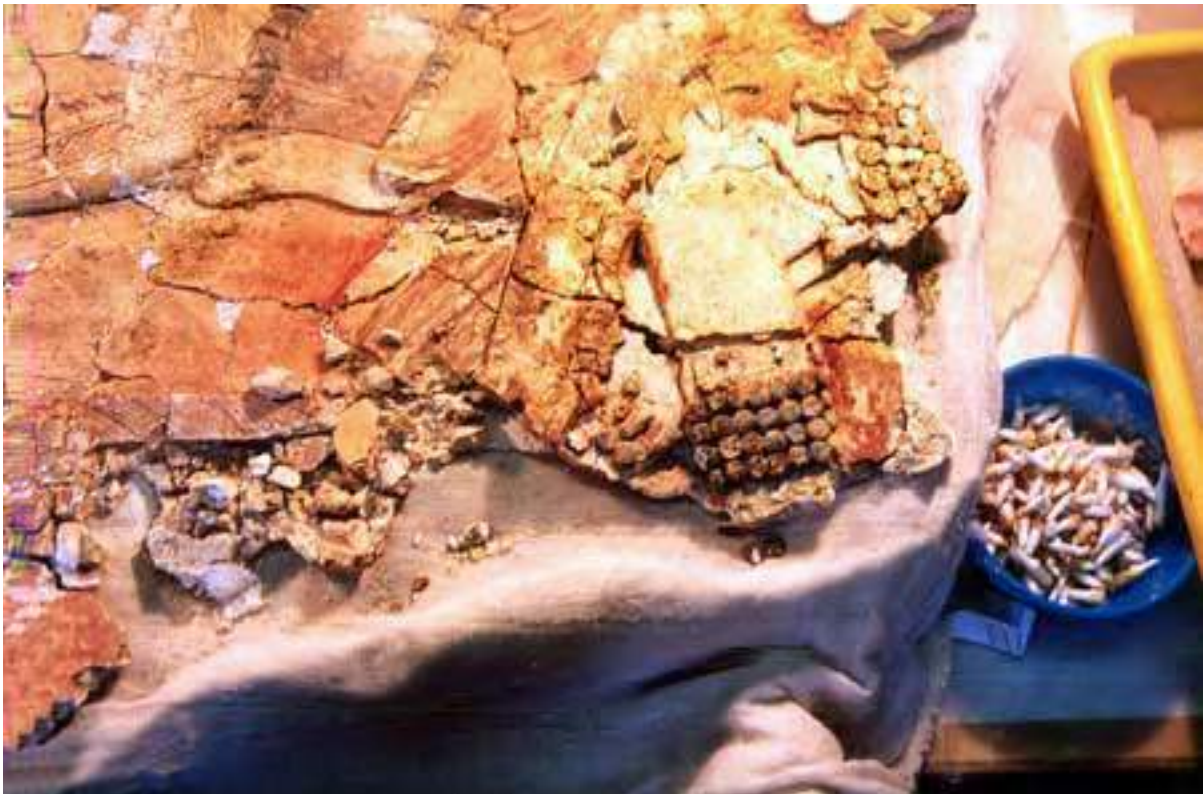
Foto 41. Eliminación de velados parciales de papel japonés

Posteriormente se realizó una limpieza química mediante hisopo rodado y se eliminaron velados parciales de papel japonés (ver [foto 41](#)), después se inyectaron grietas y fisuras con caseinato de calcio.

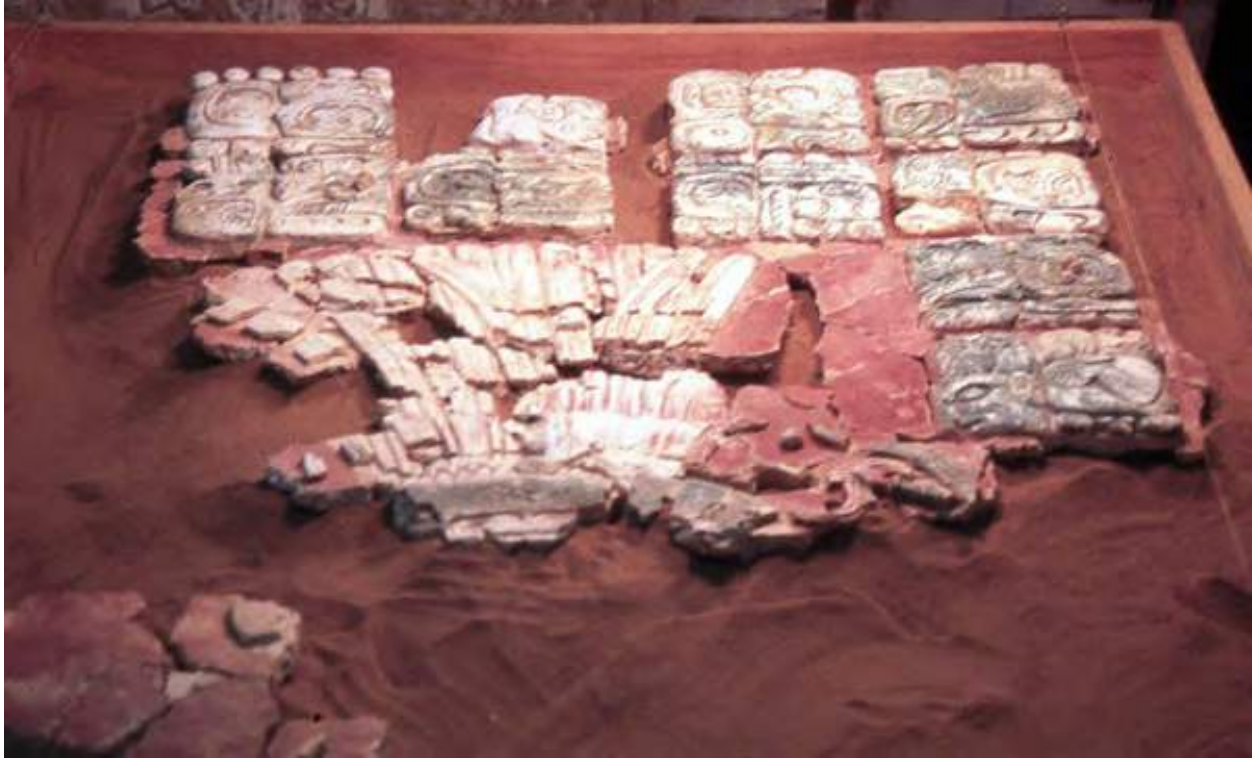
Foto 49. Unión de fragmentos formando bloques

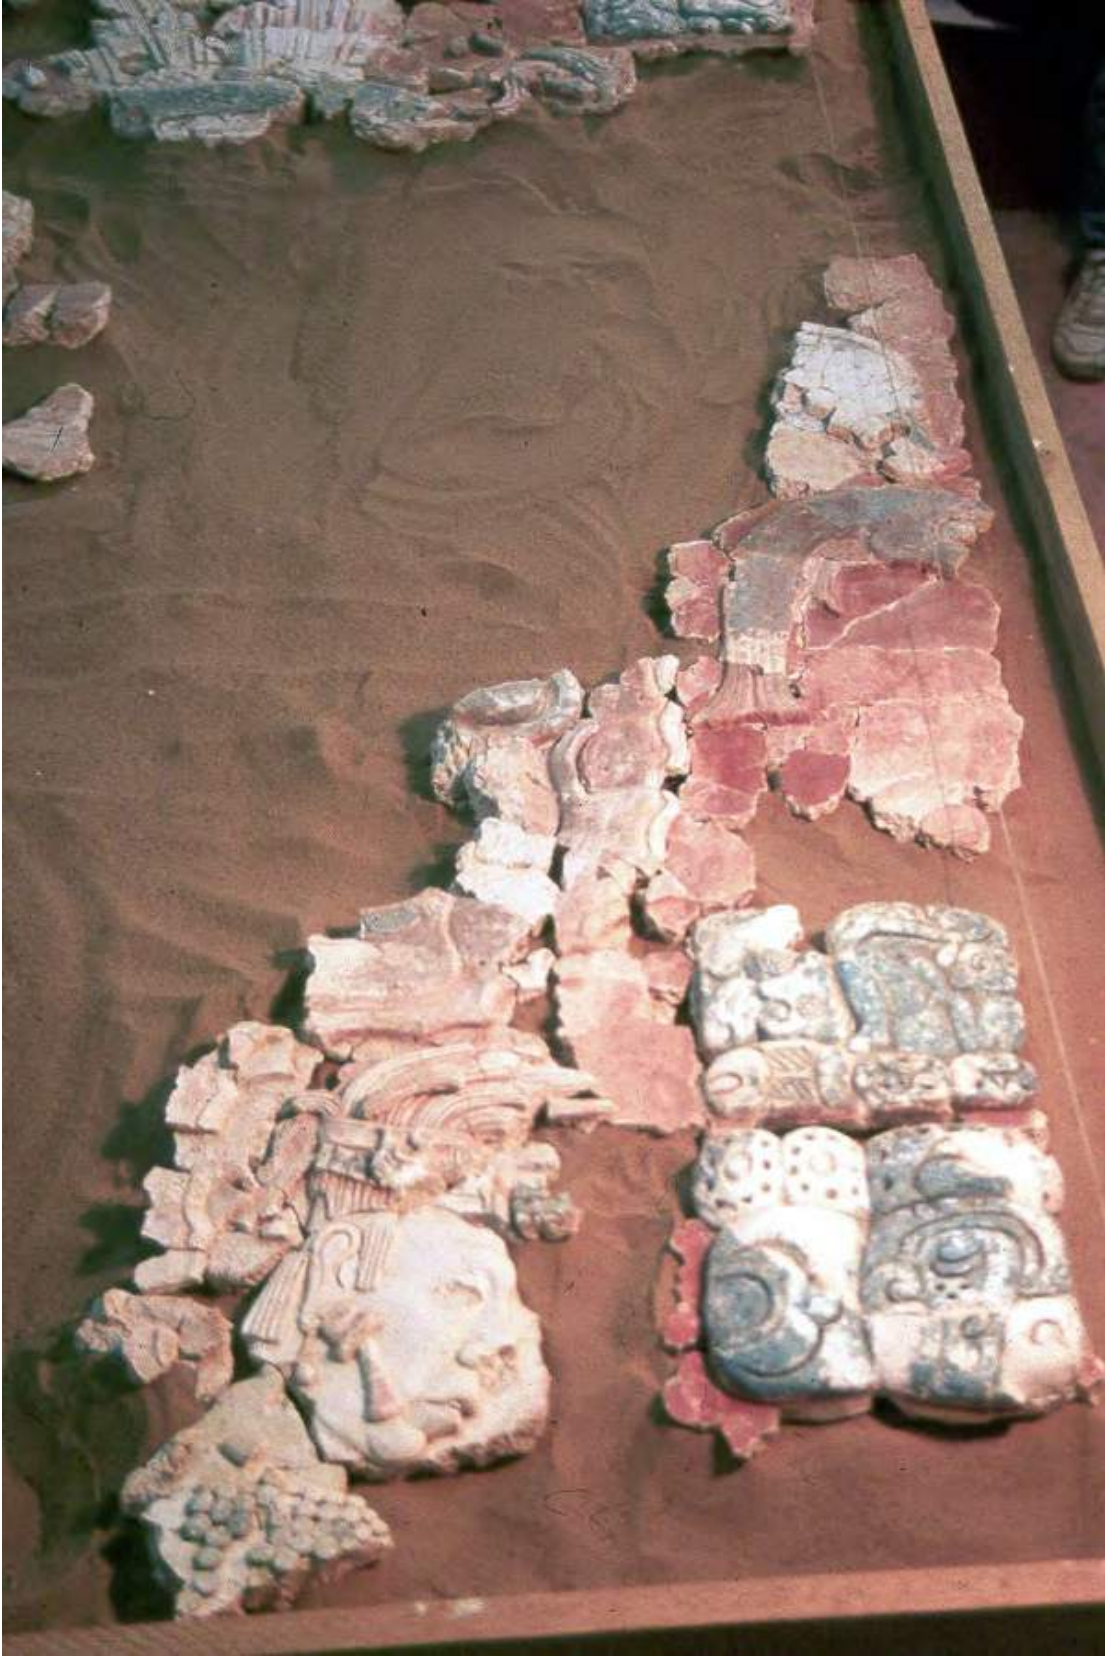
Foto 50. Unión de fragmentos formando bloques
