**FAMSI © 1999: Alfonso Morales**

**Relieve en Estuco de la Estructura XIX, Palenque**

por: Marcia Valle Rangel y Juan Alfonso Cruz Becerril

**Sitio:** Palenque, Grupo de las Cruces

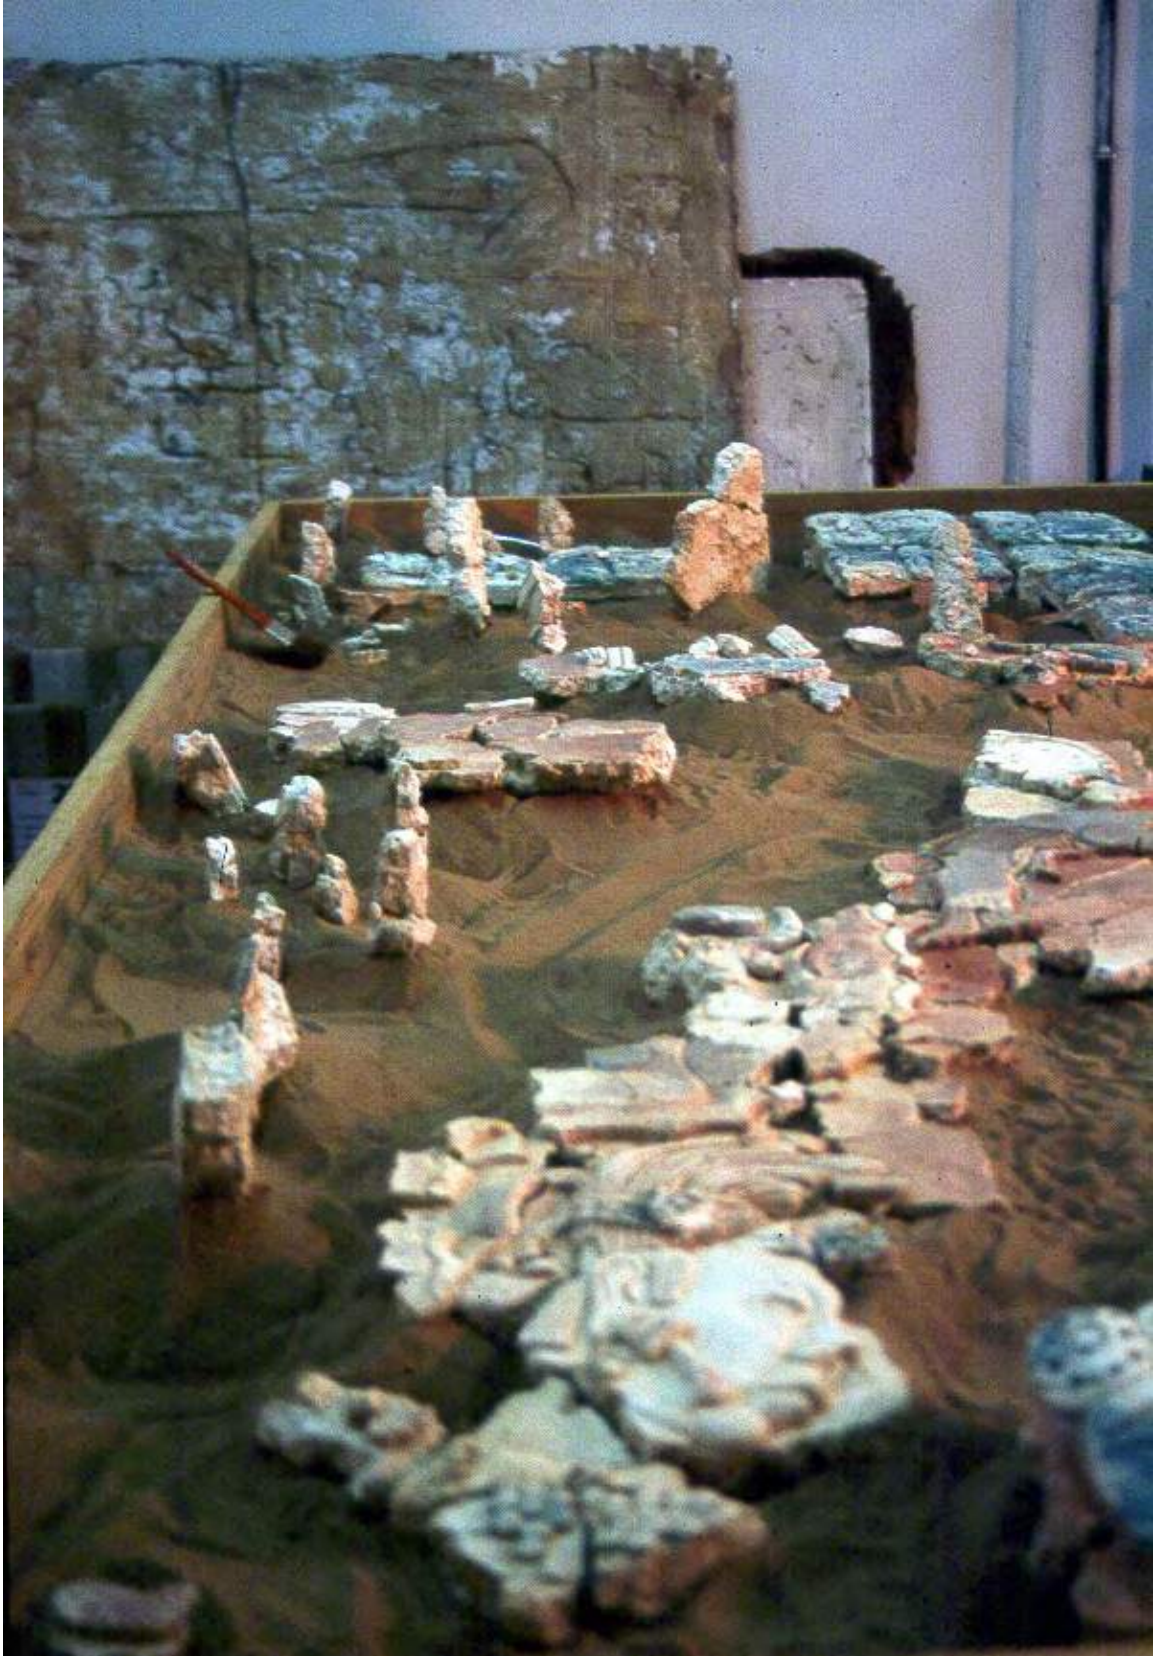
Foto 51. Unión de fragmentos y colocación en la cama de arena

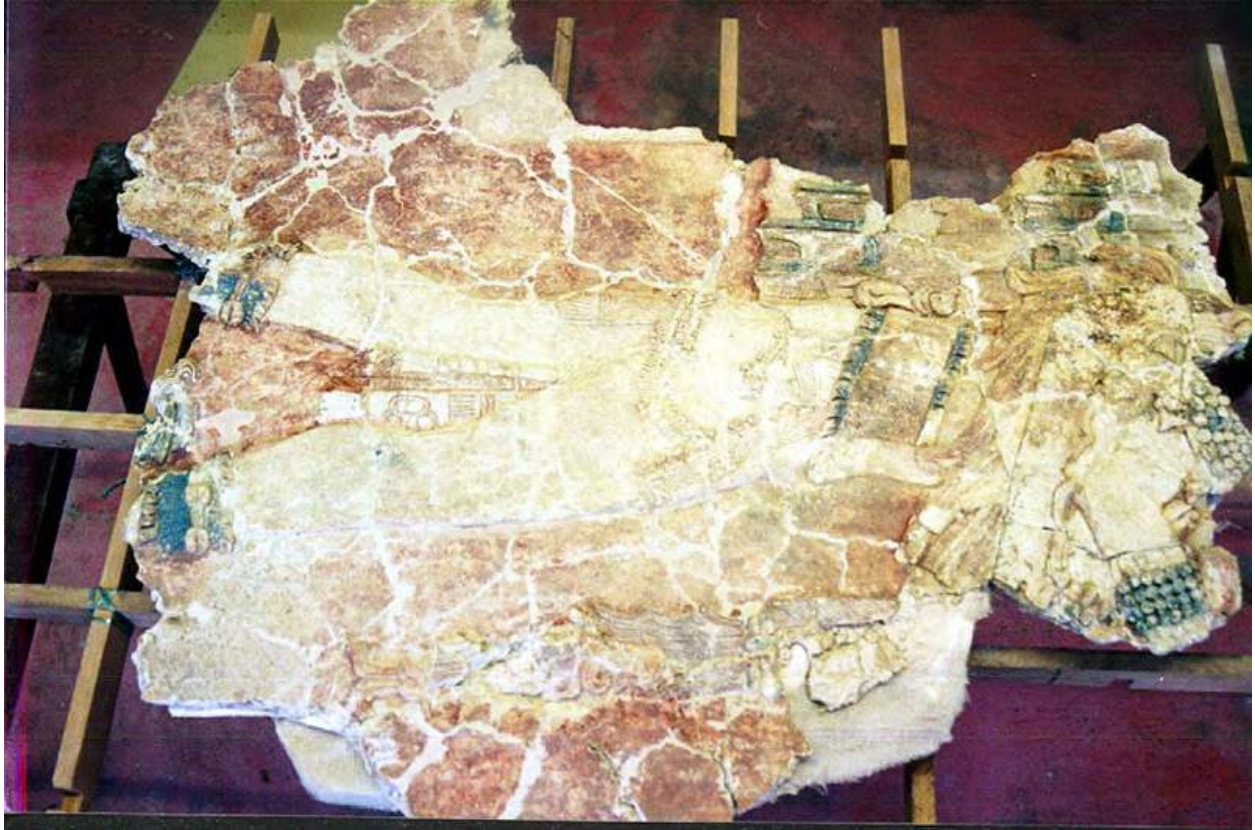
**Foto 52. Retícula de madera como soporte**

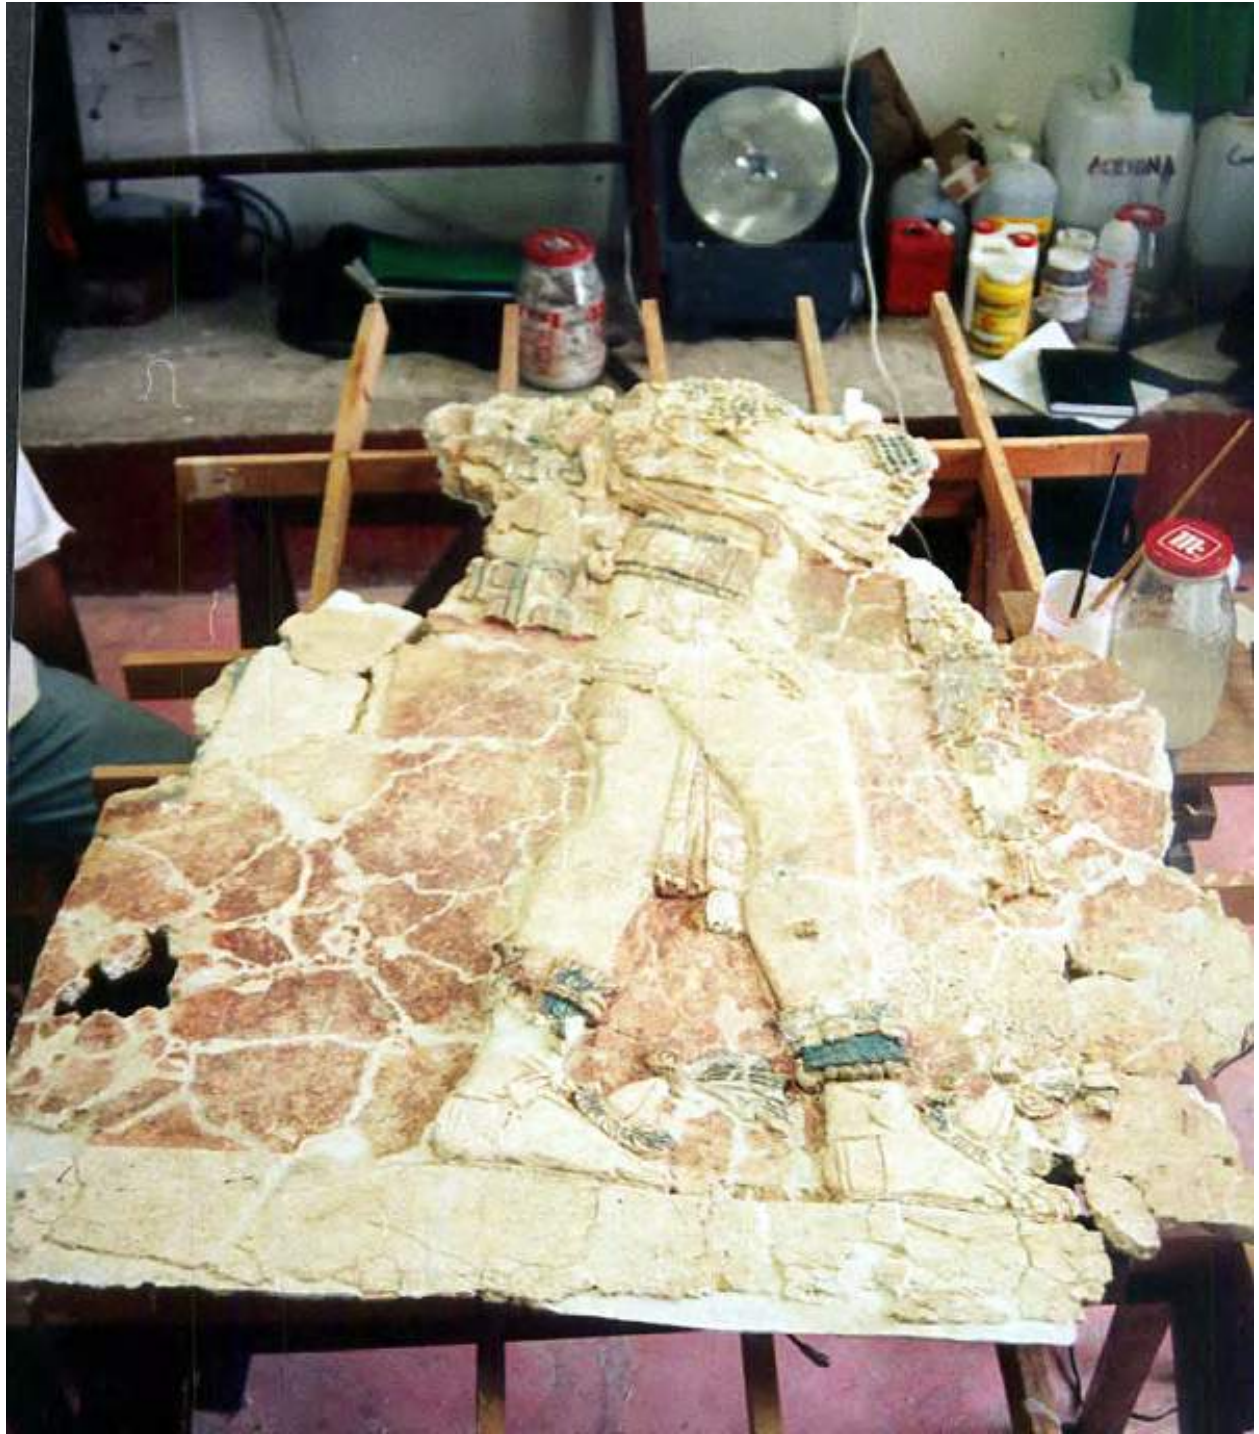
Foto 53. Unión de fragmentos por ambos lados

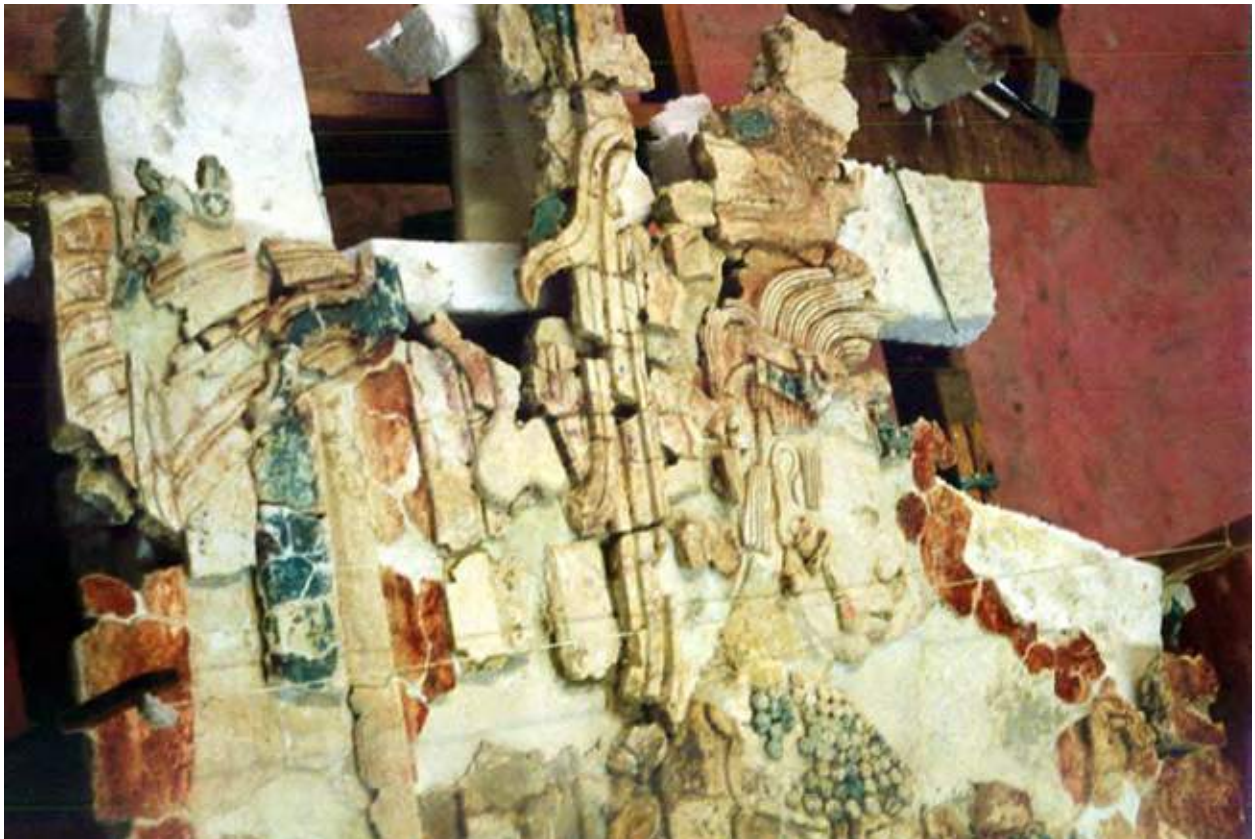
Foto 55. Unión de fragmentos

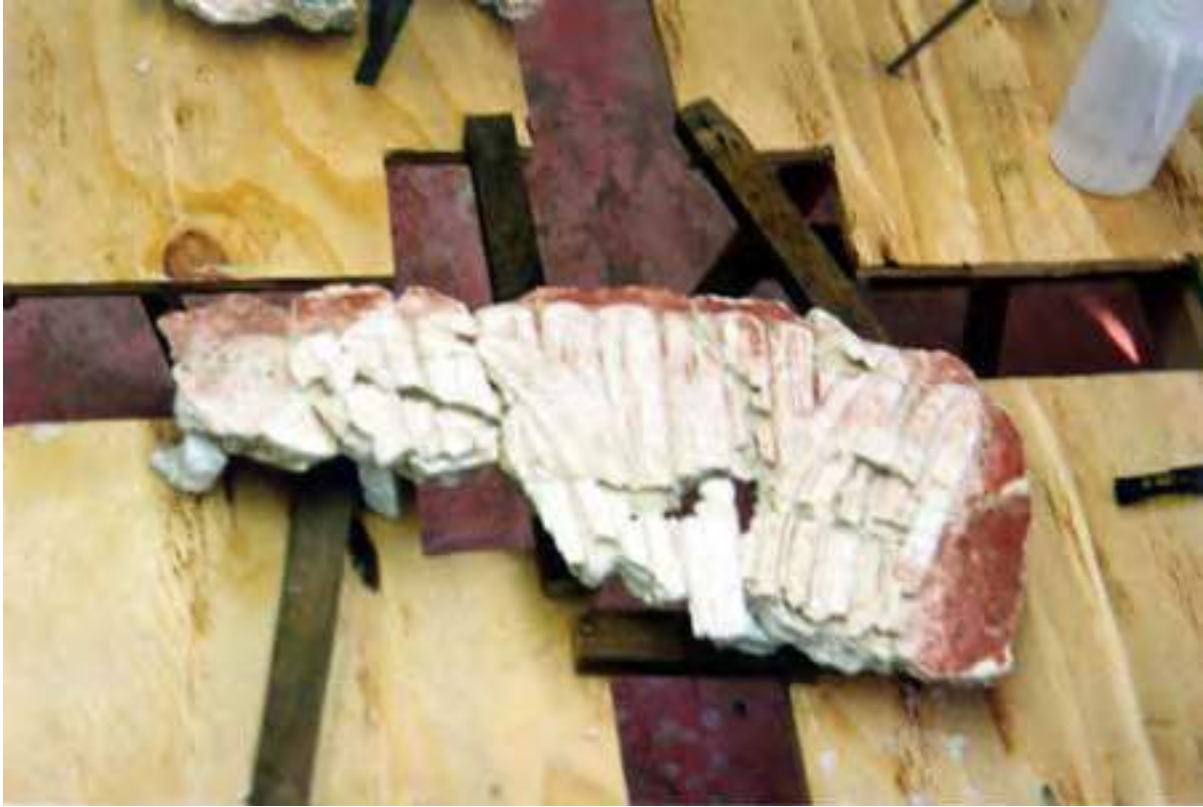
Foto 56. Unión de fragmentos

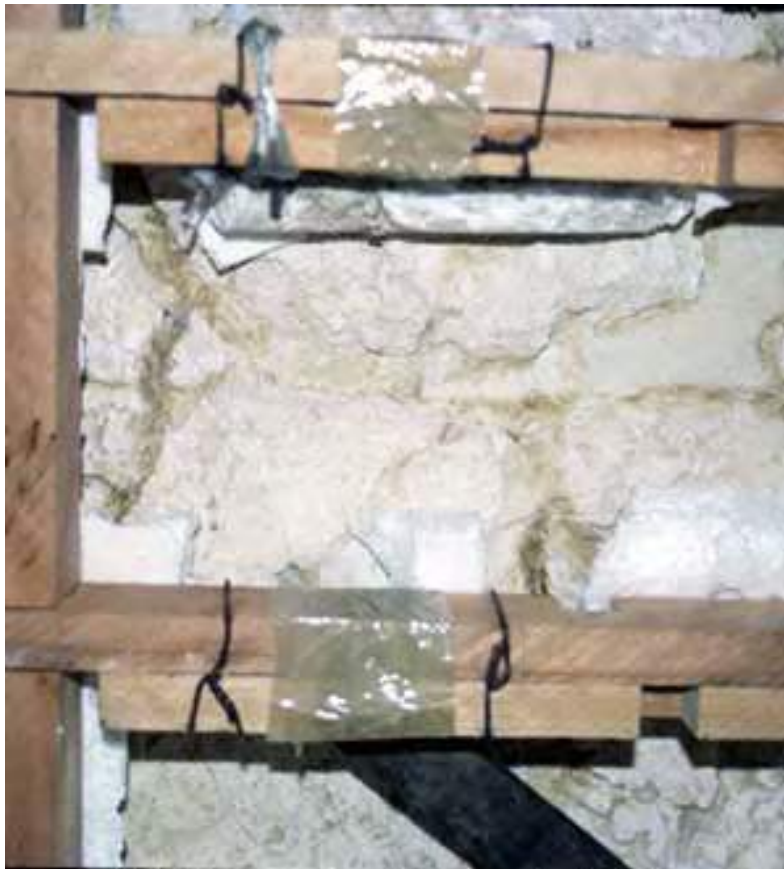
**Foto 58. Resane con pasta de costillas por el reverso**

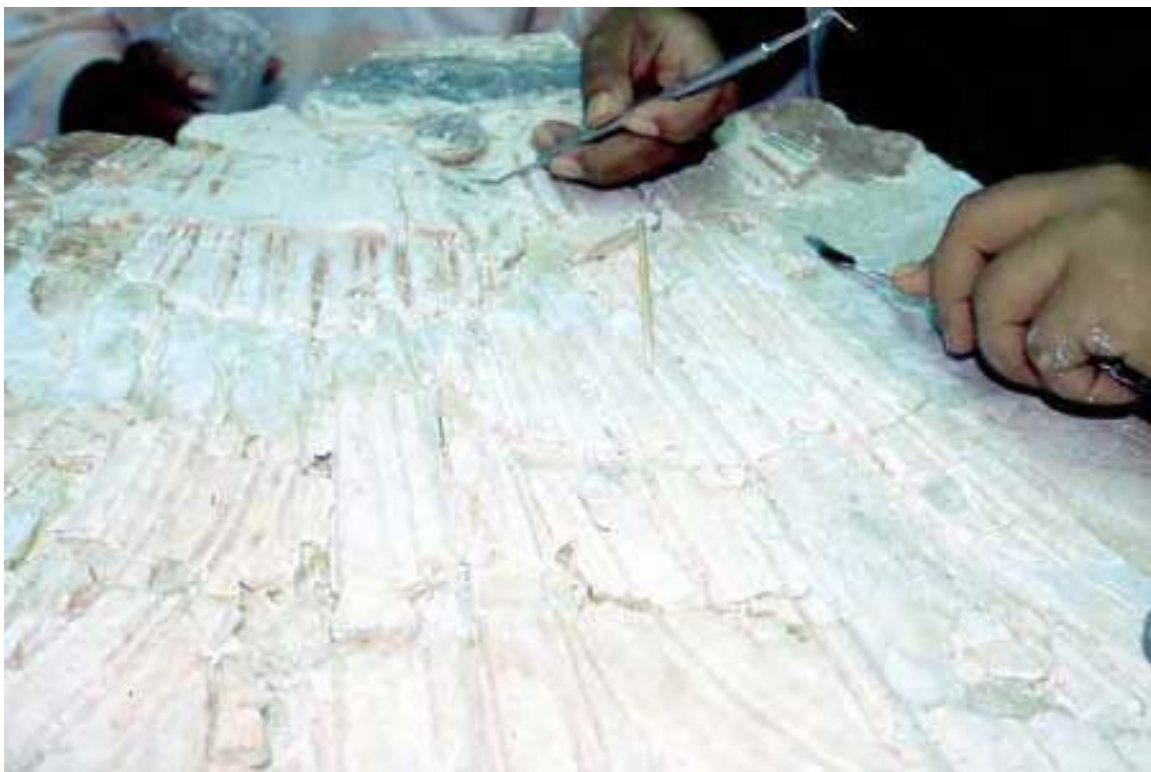
**Foto 59. Resane en las uniones con pasta cerámica**

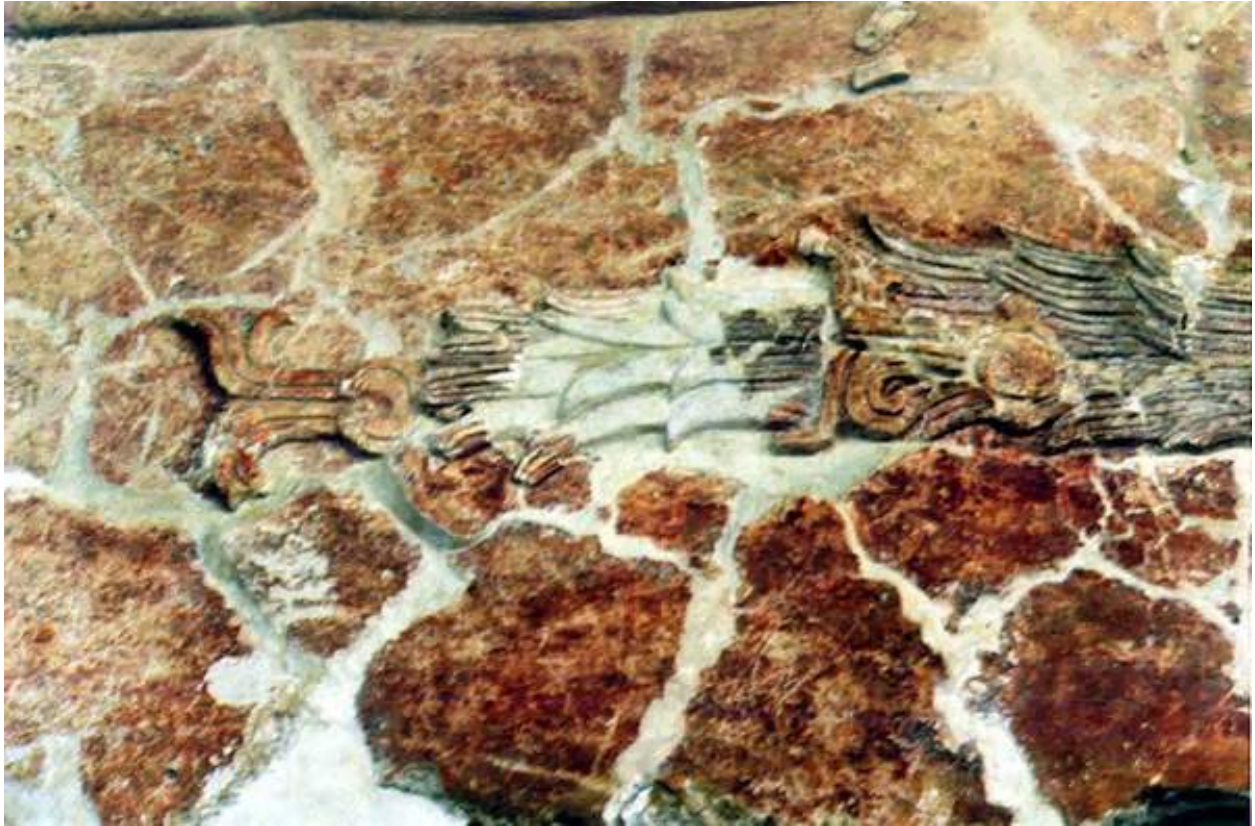
Foto 60. Resane con pasta cerámica

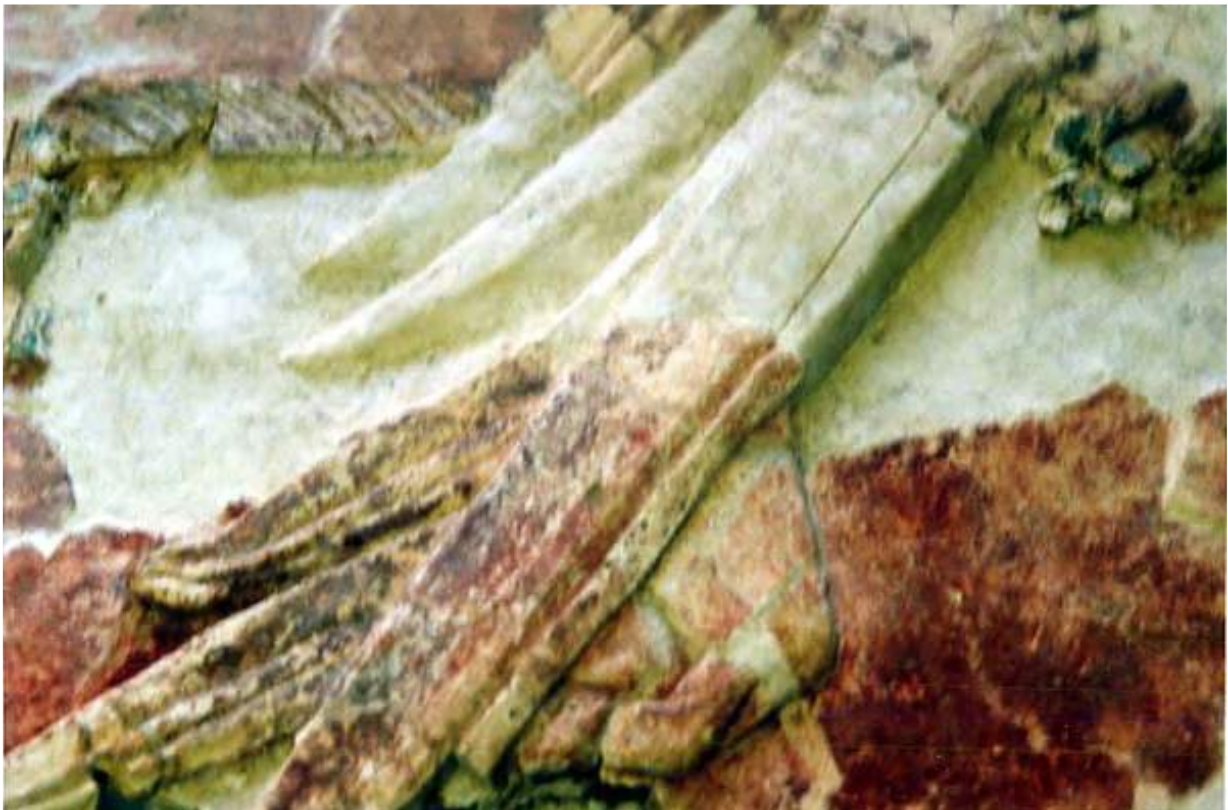
Foto 61. Resane con pasta cerámica

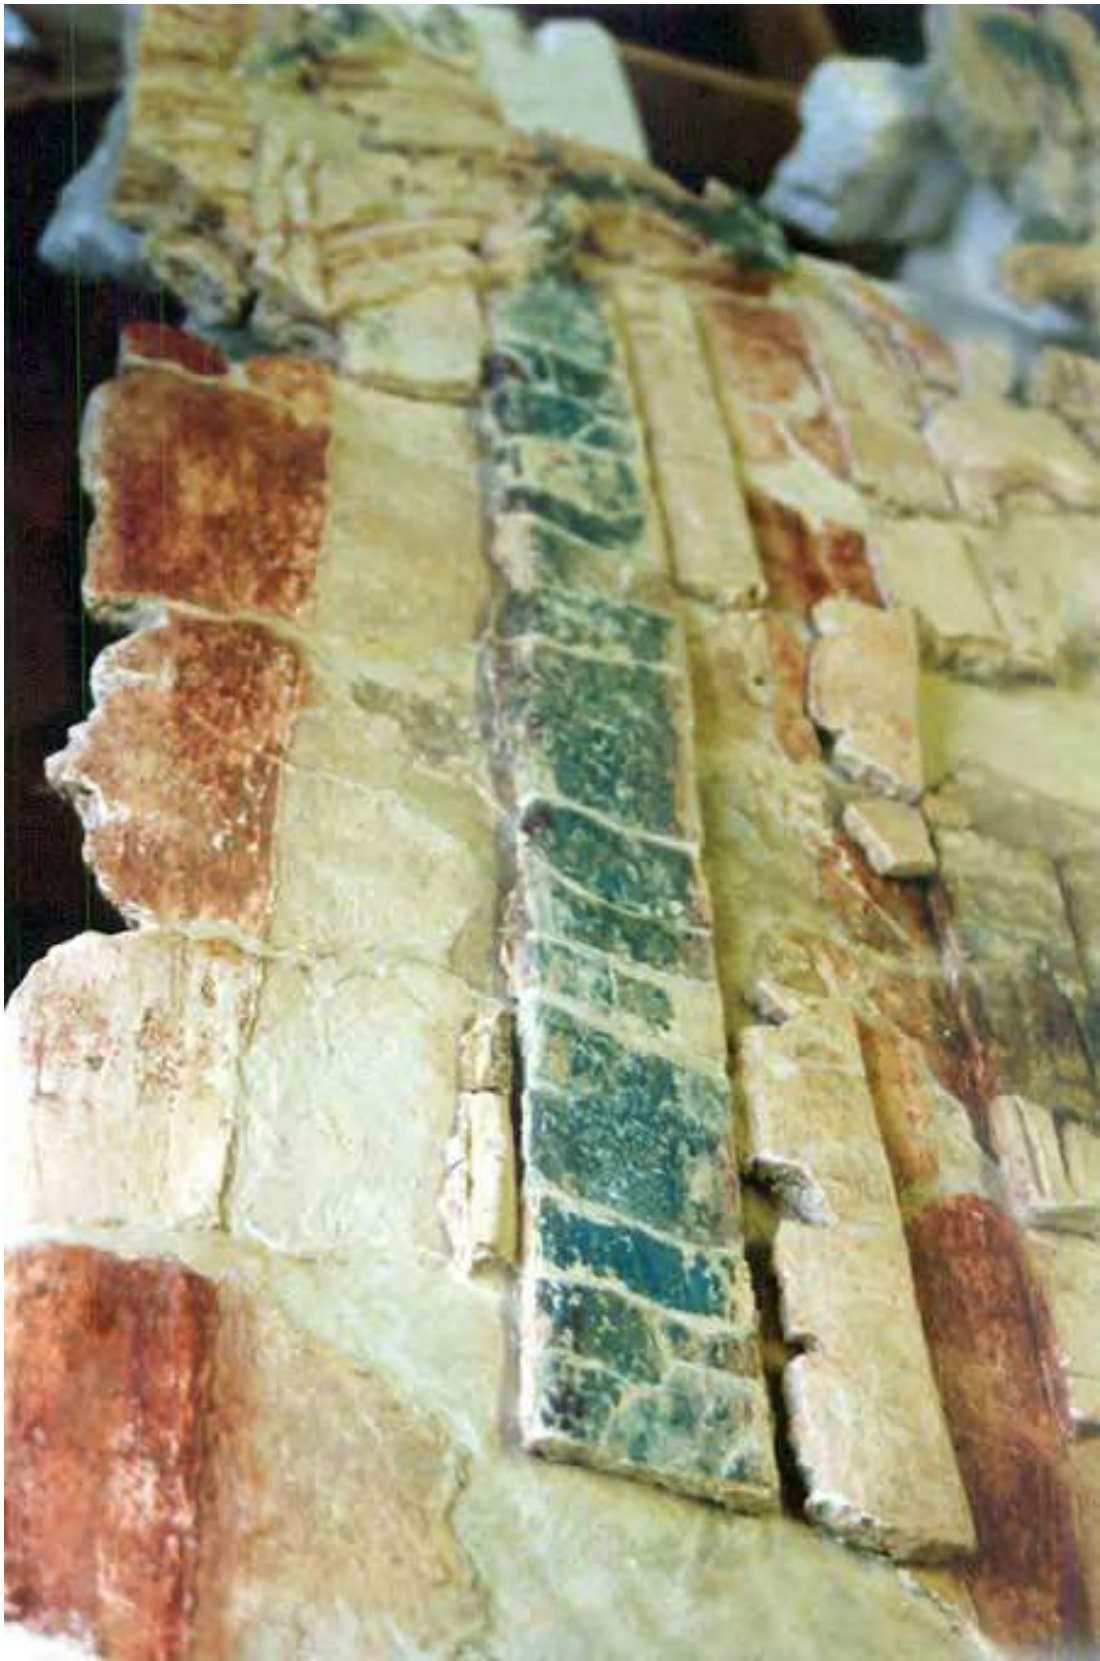
Foto 62. Unión del pastillaje

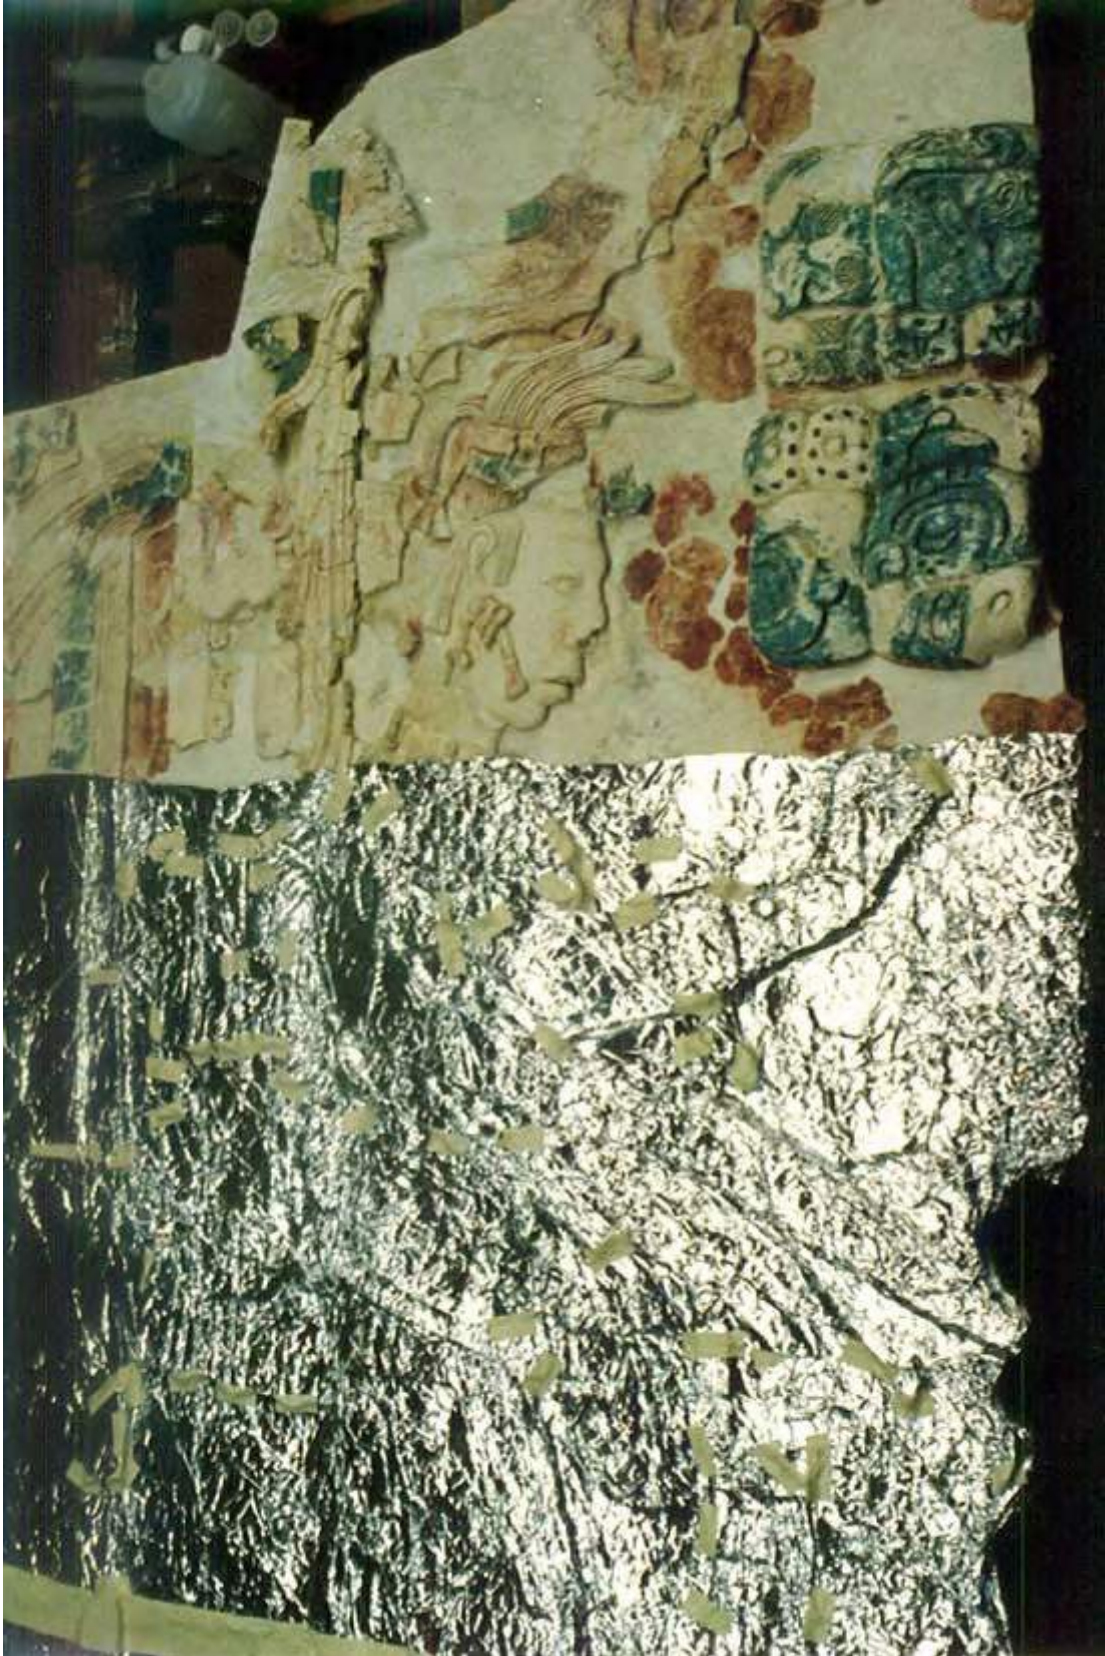
Foto 63. Velado de protección con papel aluminio

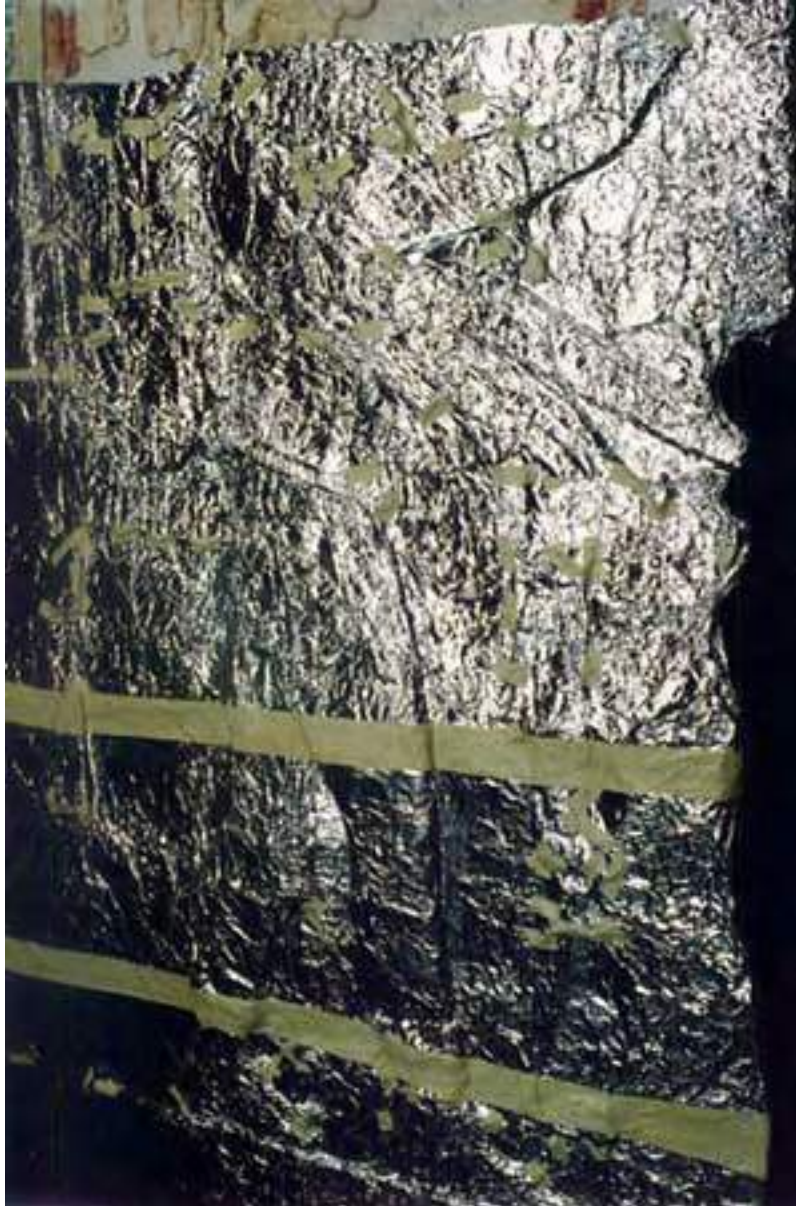
Foto 64. Velado de protección con papel aluminio

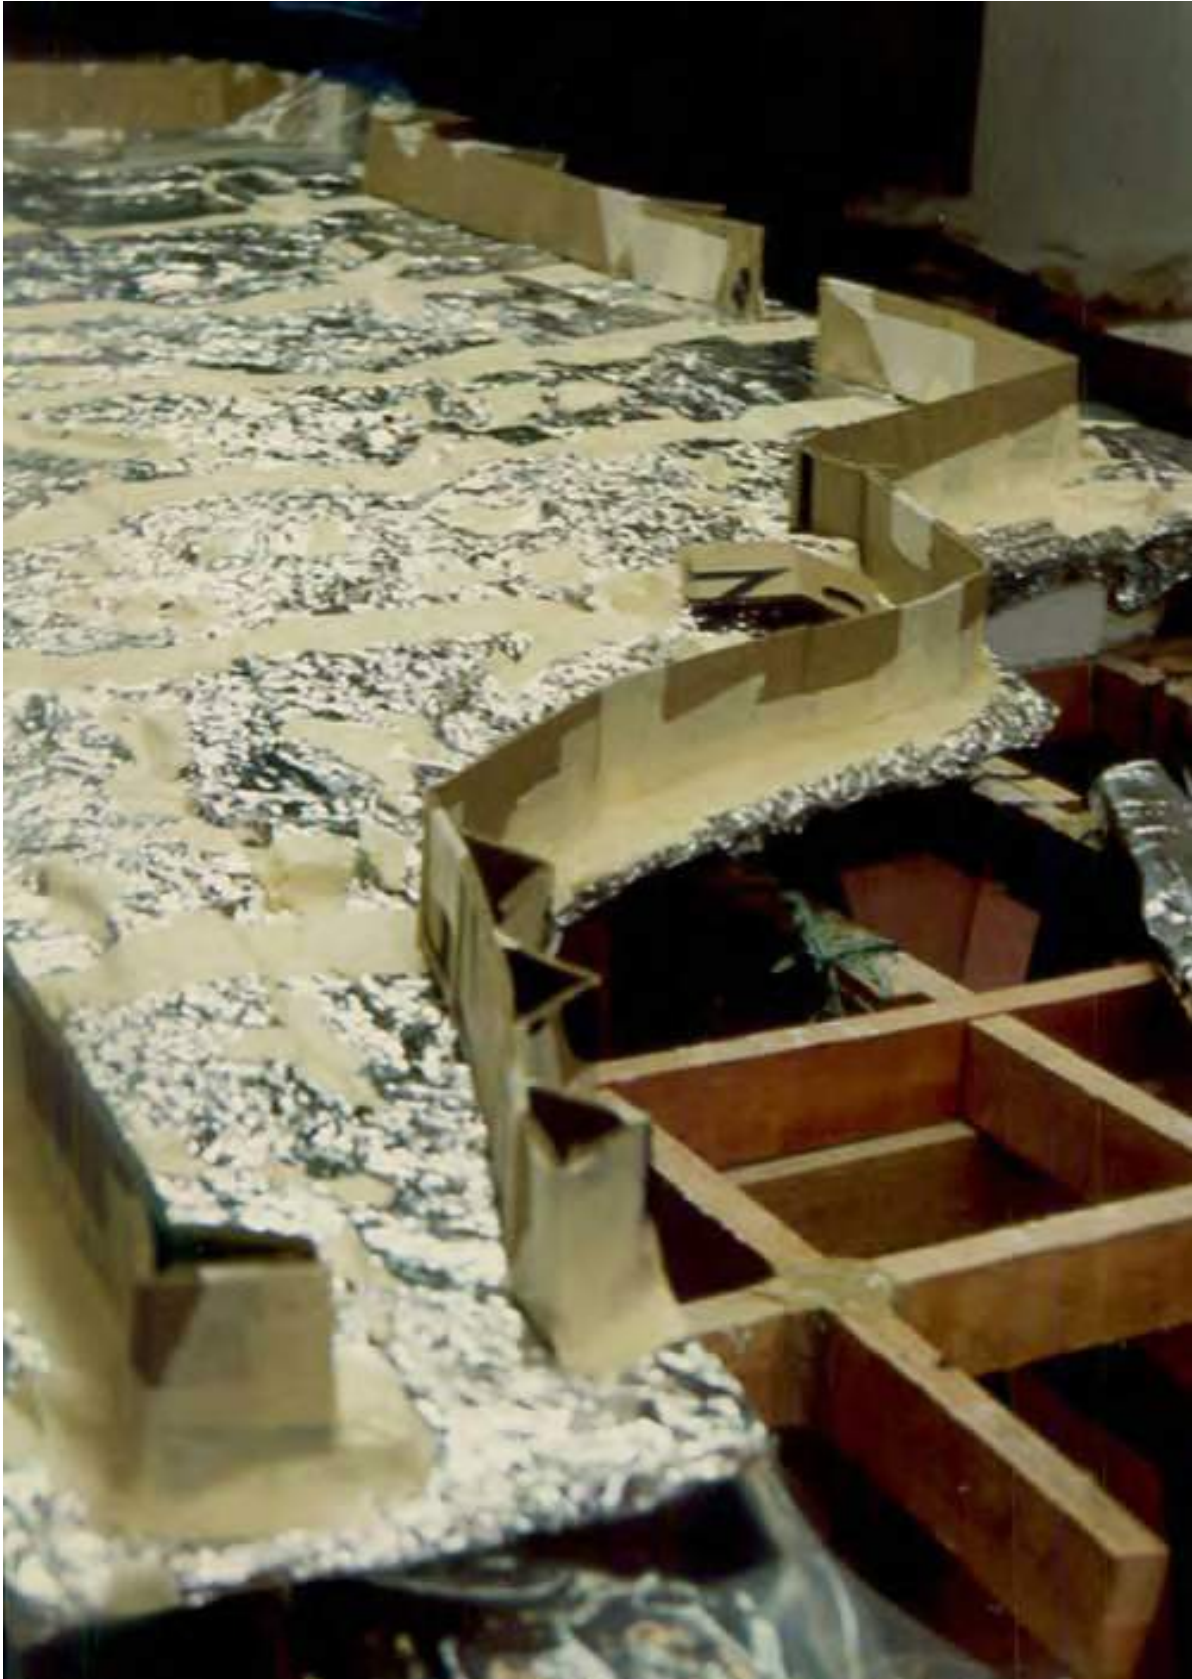
Foto 65. Táselos para contener la capa de espuma de poliuretano

Esta se aplicó uniformemente sobre toda la superficie del relieve, el cual se encontraba previamente taselado para contener la resina (ver [foto 65](#)) y cuando esta había reaccionado por completo formó una superficie dura y resistente, que a la vez absorbía los movimientos y que además nos proporcionaba la ventaja de tener la forma exacta del relieve por lo que no se movía de su lugar (ver [foto 66](#)).

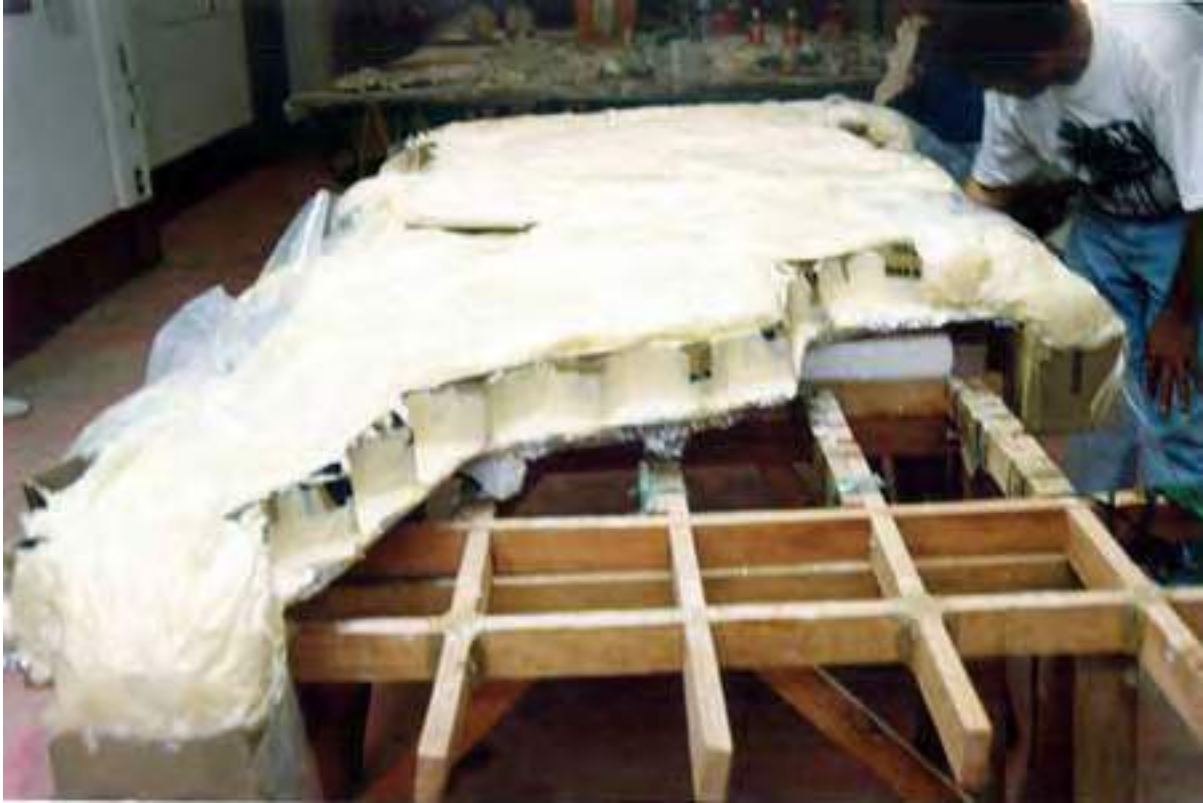
Foto 66. Capa de espuma de poliuretano

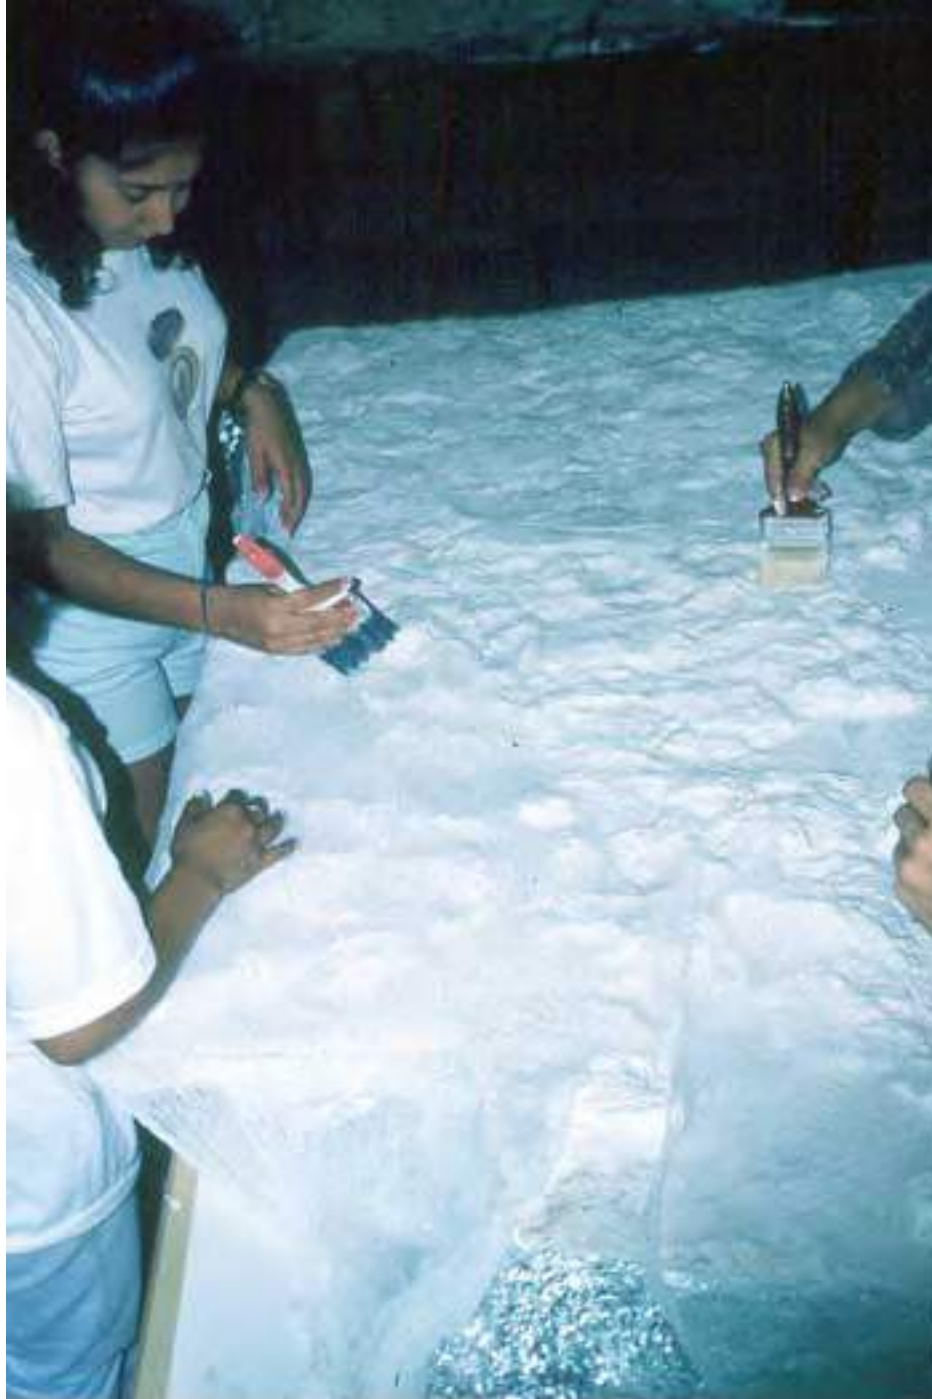
Foto 71. Aplicación de la capa reversible

Como capa aislante y reversible se aplicó un velado con manta de cielo adherido con caseinato de calcio y posteriormente se aplicó otro cuatrapeado utilizando también manta de cielo y caseinato de calcio como adhesivo, ambos se aplicaron mediante brocha (ver [foto 71](#) y [foto 72](#)).

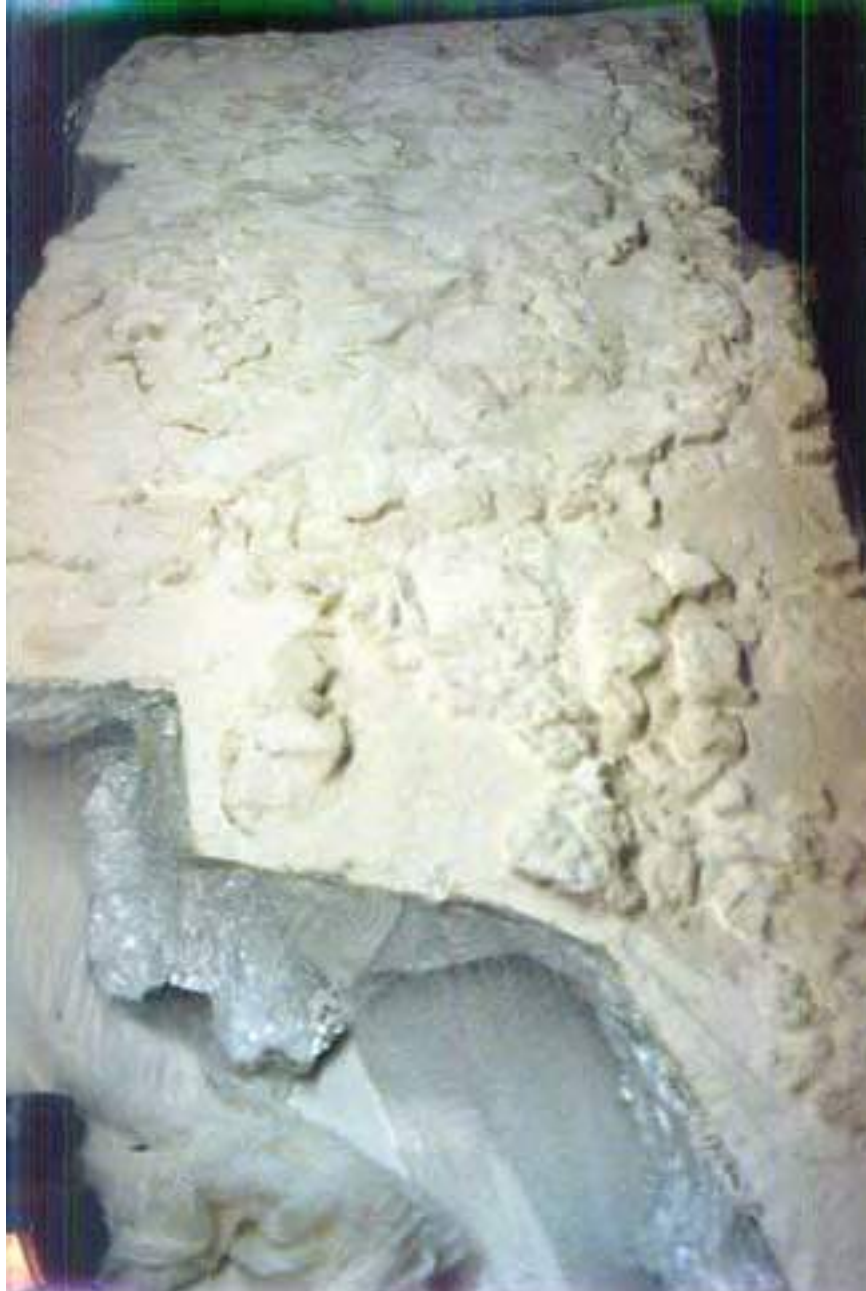
Foto 72. Capa aislante y reversible de manta de cielo y caseinato de calcio

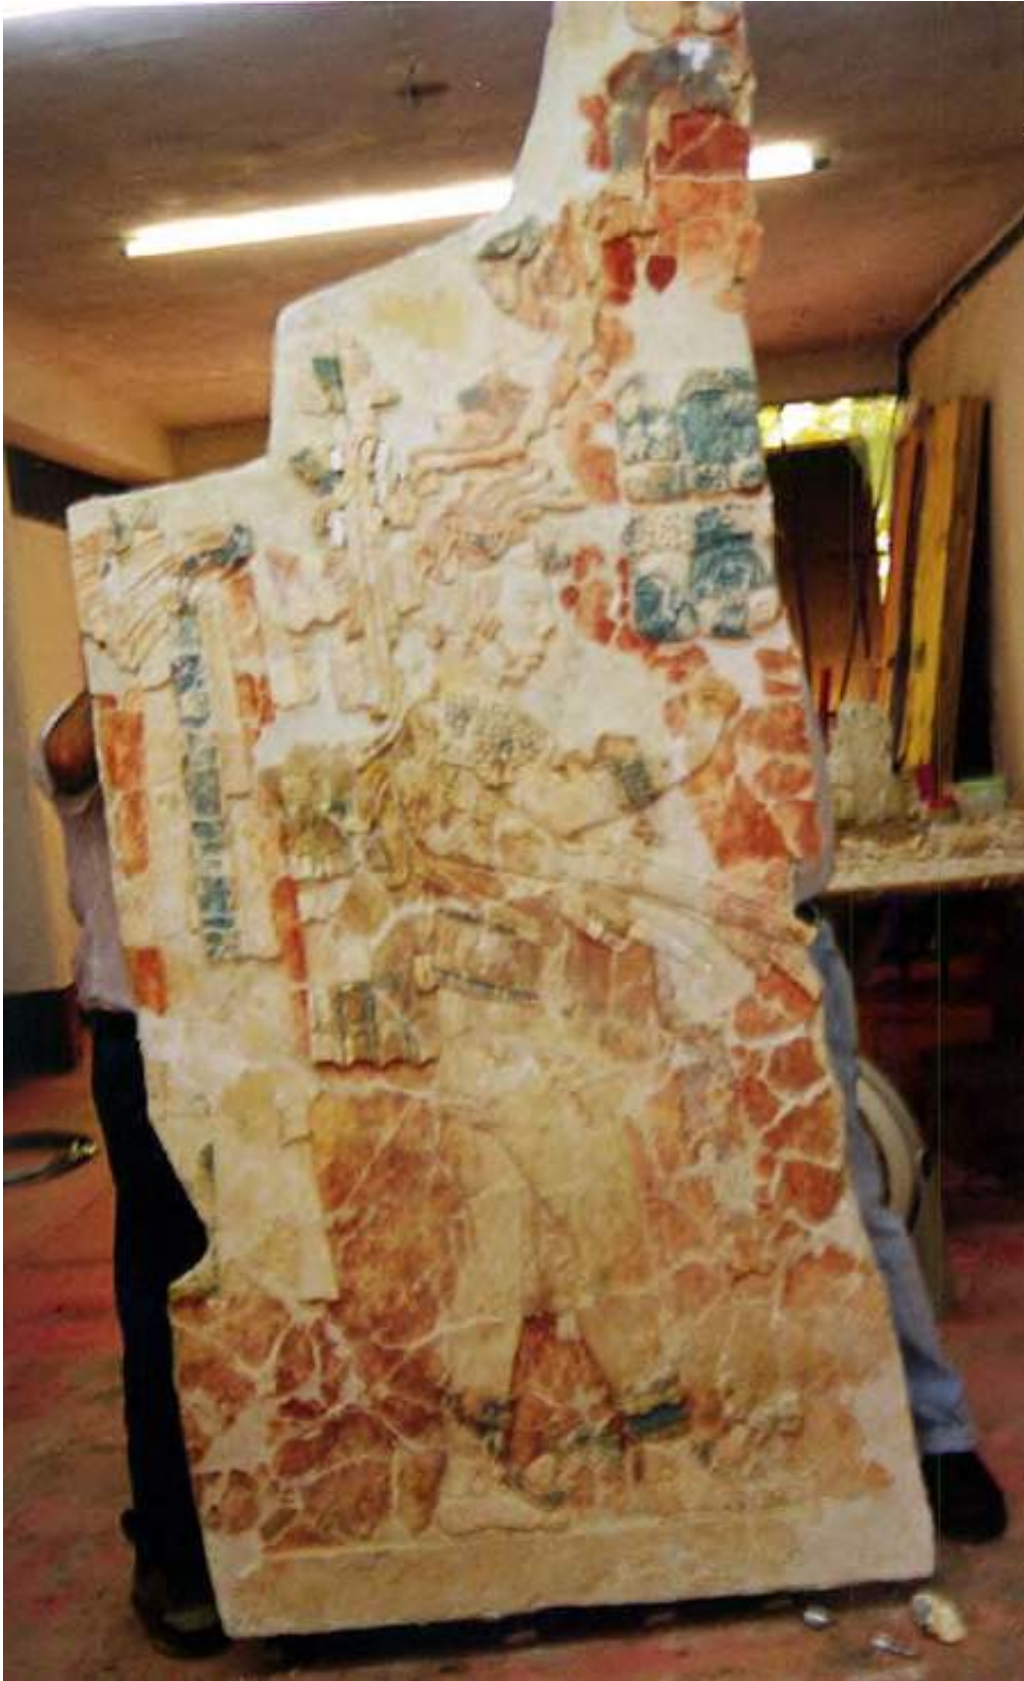
Foto 75. Fijado del pigmento

El pigmento se fijó con el propósito de que no se pierda con el paso del tiempo, por abrasión o fricción de cualquier tipo (ver [foto 75](#)).
