**FAMSI © 1999: Alfonso Morales**

**Relieve en Estuco de la Estructura XIX, Palenque**

por: Marcia Valle Rangel y Juan Alfonso Cruz Becerril

**Sitio:** Palenque, Grupo de las Cruces

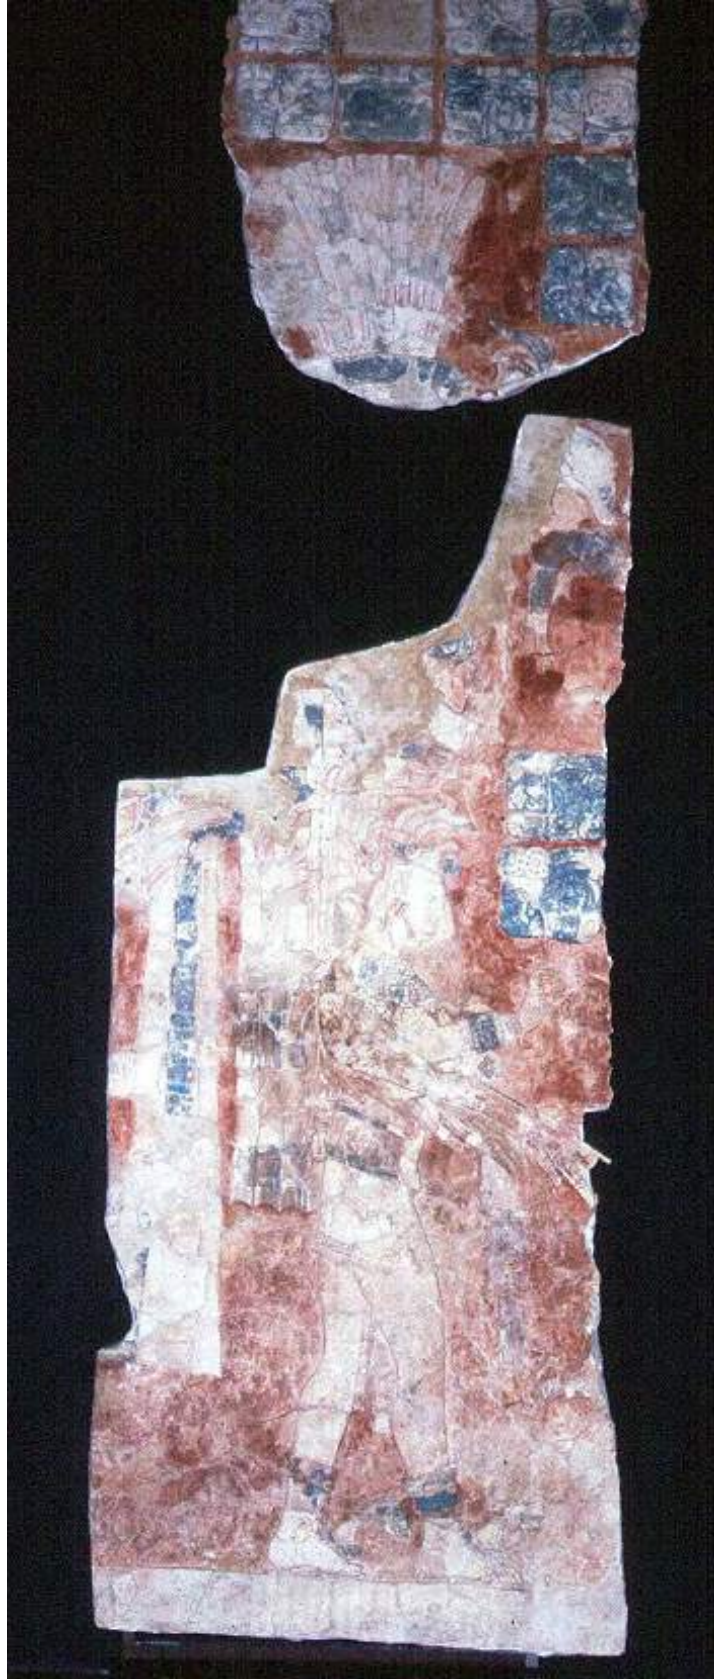
Foto 77. Final de proceso
